# Tilstandsrapport

Rekkehus

Skisporet 305, 2319 HAMAR

Befaringsdato: 24.01.2025

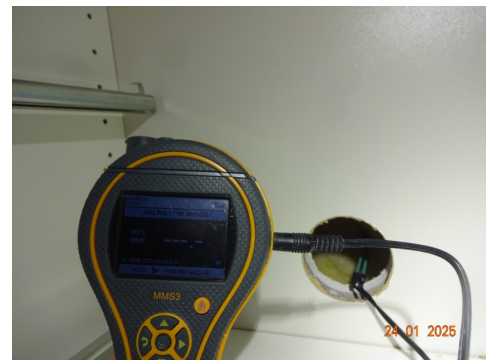
### TG 1 Tilliggende konstruksjoner våtrom

Hulltaking er foretatt nederst på delevegg mot våtsonen. Ved bruk av fuktmåler ble det ikke registrert unormale verdier.

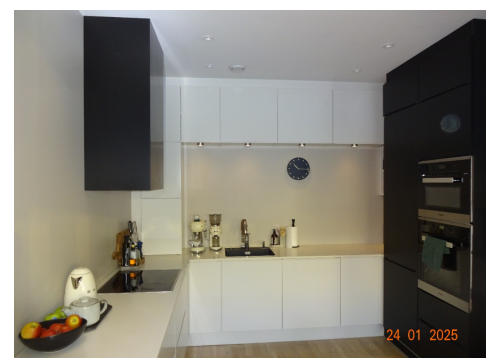
### TG 1 Overflater og innredning

HTH innredning fra byggeåret.  
Kjøkkeninnredning med laminert benkeplate, over og underskap, glatte fronter, opplegg for oppvaskmaskin, ettgreps blandebatteri og kompositt kum.  
Integrert koketopp, kjøøl, stekeovn, micro og oppvaskmaskin.  
Montert lekkasjestopper under kjøkkenbenk.

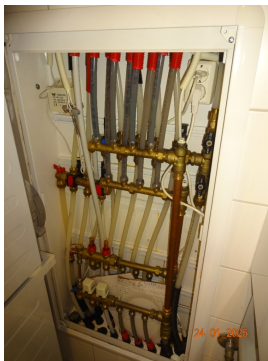
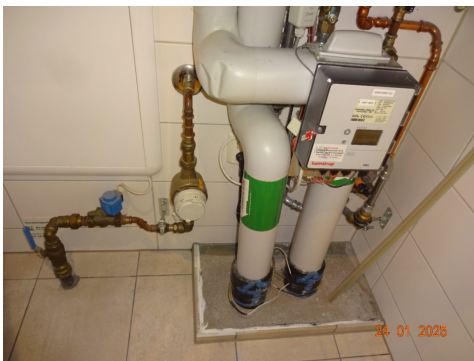
## TG 1 Vannledninger

Stoppekran og vannmåler plassert på bad/vaskerom i 1. etasje.  
Vannledninger av rør i rør.  
Koblingskap for vannrør i vegg på bad/vaskerom i 1. etasje.  
Etablert drensåpning for eventuelt lekkasjevann.

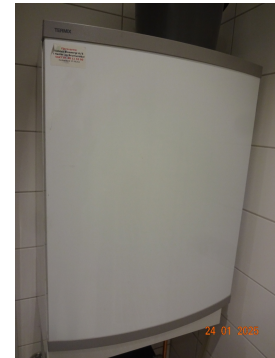
## TG 1 Varmesentral

Fjernvarmeaggregat med varmeveksler.  
Montert varmemåler.
