Tilstandsrapport

Boligbygg med flere boenheter

Sentrumsgata 15 A, 7970 KOLVEREID

Oppdragsnr.: 20355-1425

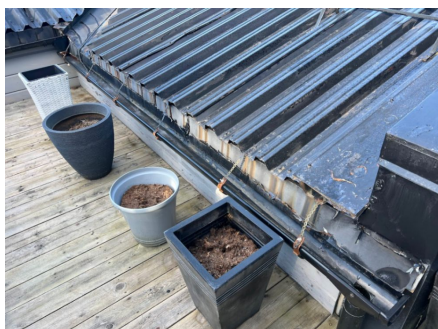
TG 2 Balkonger, terrasser og rom under balkonger

Takterrasse med ukjent oppbygging men gulv med spaltet dekke. 2 sider der det er lavt opp til tak ellers rekkverk som legger

Det er enkel adkomst fra terrasse og opp til tak til andre deler av bygningen. I Tek 10 som var forskrift ved byge år viser § 12-11.

(1) Balkong og terrasse mv. skal ha tilfredsstillende sikkerhet og brukskvalitet.

Ellers er det ukjent oppbygging angående tettesjikt da det er lagt tredekke som hindrer videre undersøkelser.

Tiltak må vurderes da det er lavt fra gulv og opp til tak der det kan være enkelt for barn å klatre opp men det er ingen andre krav enn at det skal være tilfredsstillende sikkerhet.

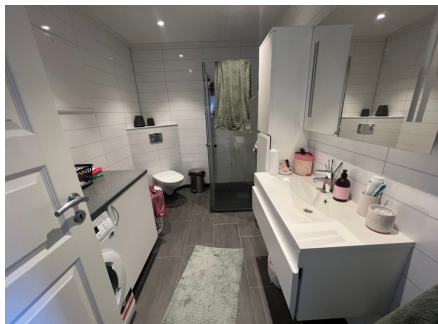
TG 2 Overflater vegger og himling

- Det er påvist tegn til fuktskader i overflater.

Det ble registrert forhøyede fuktverdier i 1 skjøt på nedre del av palter på vegg i dusjsone men ikke større tegn til utsvelling. Det bemerkes og at plater ikke er lagt iht. leverandørens leggeanvisning da det skal være sokkellist mellom sokkelfis og underkant baderomsplater.

Forholdet må holdes under oppsikt og det kan påregnes ekstra tiltak på forsegling av skjøter på kort sikt
