Tilstandsrapport

Boligbygg med flere boenheter
-

Jens Bjelkes gate 62B , 0652 OSLO
-

Befaringsdato: 05.05.2026

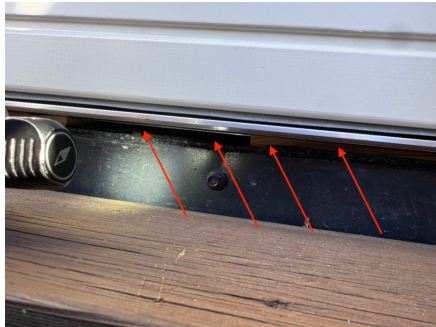
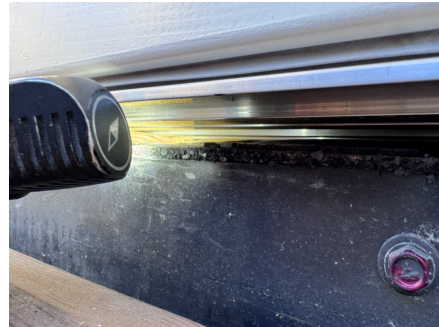
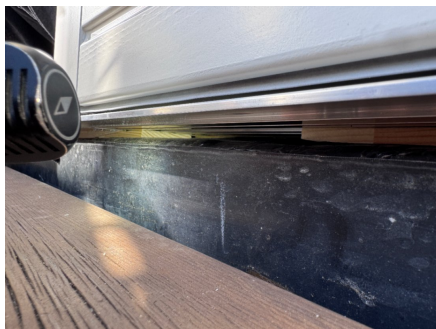
Verandadør

Det mangler beslag under terskel på døren, og det er åpning mellom beslag og underside av terskel. Dette gir mulighet for inntrenging av vann og fukt i konstruksjonen under døren.

Manglende beslag og åpning under terskel øker risikoen for fuktinntrenging og påfølgende skader i tilstøtende konstruksjoner. Eier opplyser at forholdet vil bli utbedret før salg, og ikke enda er utført da døren nylig er satt inn. Det er derfor ikke forventet behov for tiltak fra kjøpers side dersom utbedringen gjennomføres. Dersom forholdet ikke utbedres, må det påregnes økt risiko for vann- og fuktskader over tid.
