# Tilstandsrapport

Leilighet

Sykehusgata 4, 1767 HALDEN

Befaringsdato: 04.09.2024

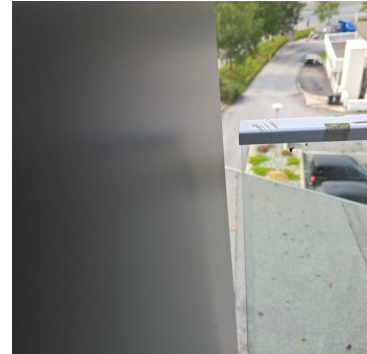
### ! TG 1 Balkonger, terrasser og rom under balkonger

Takterrasse over underliggende etasje. Dekke av terrassefliser.  
Rekkverket er utbedret etter befaring. Det er fremlagt dokumentasjon på at det ikke er krav til innfesting på siden mot vegg.

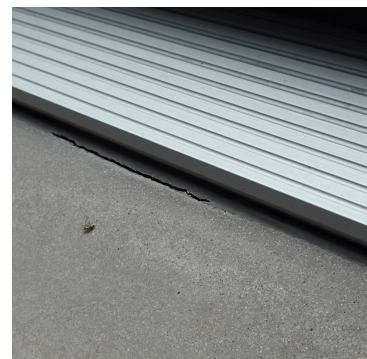
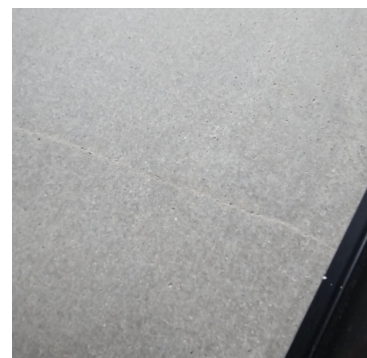
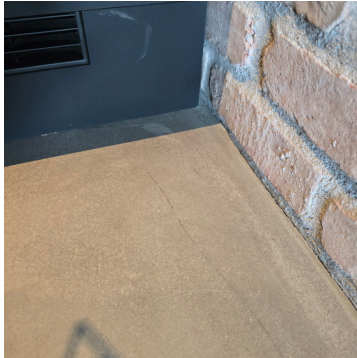
### ! TG 2 Overflater

Noen sprekker/riper og merker i slipt betong-gulv i stue/kjøkken.  
Sprekkekannelser i silikon i overgang vegg/gulv, spesielt mot terrassedører.

Det er ikke behov for umiddelbare tiltak.

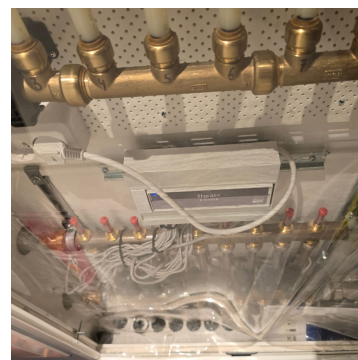
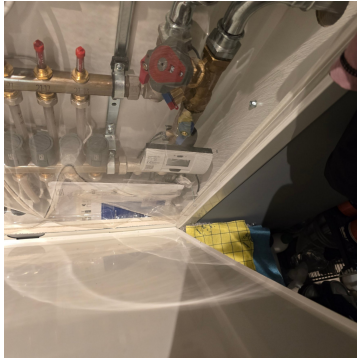
### ! TG 1 Vannledninger

Innvendige vannledninger er av plast (rør i rør). Det er besikket i rørskep. Drenering fra fordelerskap går til sluk i vaskerom.
