# Balders veg 26 B 2413 ELVERUM

## Tilstandsrapport Eierskifte

Boligtype: Leilighet

Byggeår: 2015

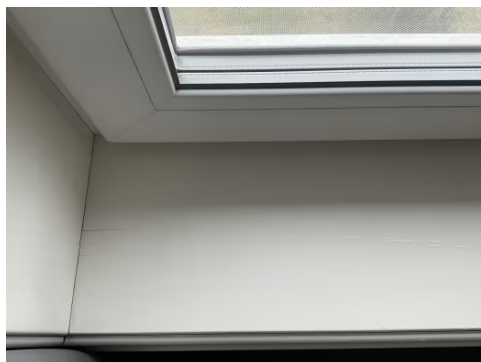
Mindre sprekk og skjolder på utforing på soverom. Ikke målt forhøyde verdier.

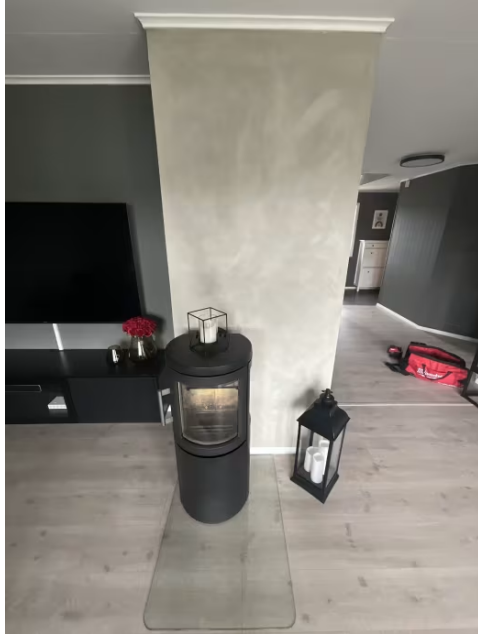
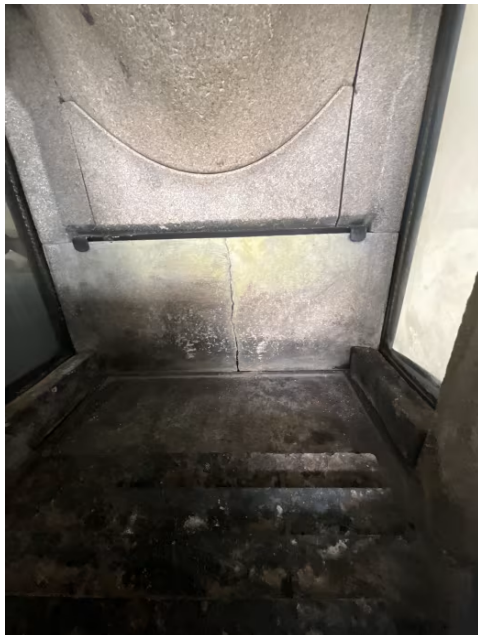
## 6.5 Ildsted/Skorstein innvendig i boligen

Ildfast plate mangler på gulvet under sotluke/feieluke på pipe.

Det er opplyst om at det er vanskelig å fyre opp i ildsted og at røyk slår ned fra pipe.

Det registreres sprekk i vedovn.

| Er det påvist avvik ved ildsted/feiluke/sotluke i forhold til avstand brennbart materiale? | Ja |

Det anbefales å montere ildfast plate under sotluke.

Med bakgrunn i påviste avvik og for en vurdering av eventuelle tiltak anbefales en ytterligere kontroll av pipa/ildsteder utført av brann- og feiervesen.

Anbefaler ytterligere undersøkelse av trekk ved ildsted.

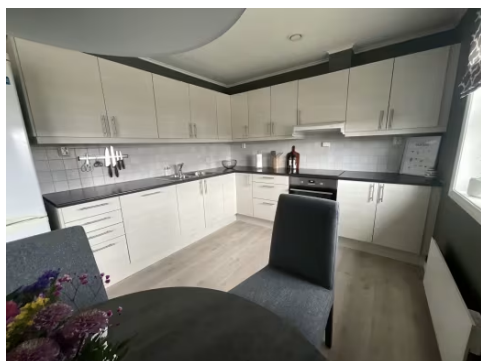
Viser kjøkkeninnredning og hvitevarer.

Innredningen vurderes å være i funksjonell tilfredsstillende stand og ingen symptom på fukt eller skader ble påvist i utsatte soner.

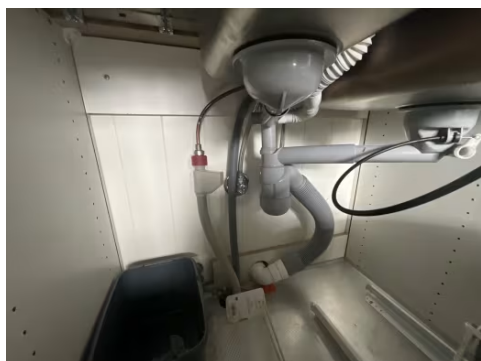
Viser vann og avløpsinnstallasjoner under kum.

Det er ikke påvist tegn på at det er montert lekkasjedeteksjon ved oppvaskmaskin/oppvaskkum, dette er et krav på kjøkkenet utifra alder. Må etableres for å lukke avviket.

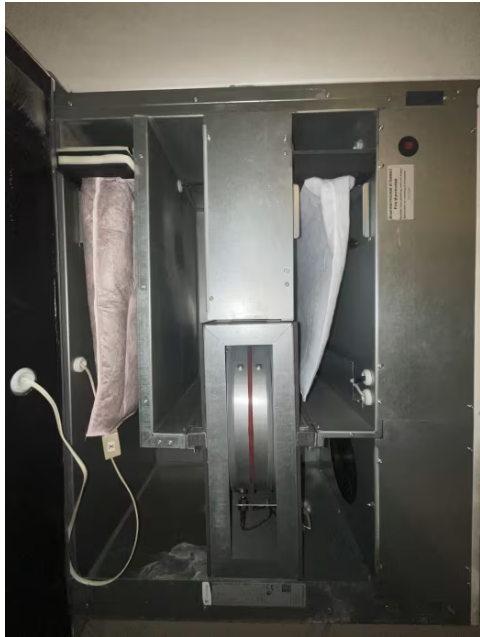
## 6.13 Ventilasjon

Filter er tilsmusset på venstre side og bør skiftes. Dette kan ikke skiftes uten å demontere dør.

Det er ikke opplyst om noe service på ventilasjonsanlegget. Det registreres støy fra aggregat, anbefaler ytterligere undersøkelser.

Service på ventilasjonsanlegget anbefales.

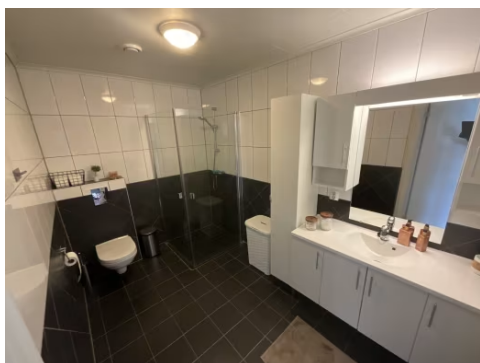
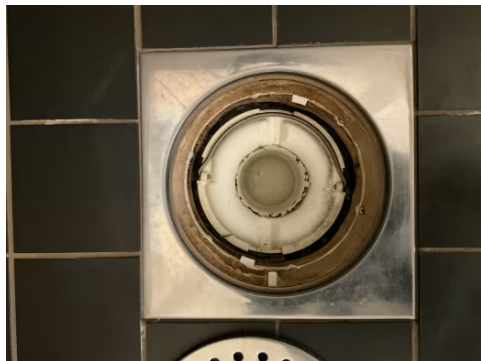
## 6.14 Våtrom: Bad

Høydeforskjell mellom topp sluk og topp membran ved dør, er tilfredsstillende. Målt fall fra topp flis ved dør til topp sluk på ca 25mm. Varierende fallforhold utenfor dusjsonen. Gulv fremstår som flatt, enkelte partier med mottfall. Nedsenket dusjsone med ca 10mm. Lokalt fall i dusjsonen.

Det ble registrert «bom» i enkelte gulvfliser. «Bom» kan blant annet oppstå visst det ikke er påført tilstrekkelig med flislim eller at flisa har mistet vedheft til underlaget.

| Er det registrert riss, sprekker i fuger, bom (hulrom) under flis? | Ja |

Det er mulighet for at det kan forekomme vannlekkasje på våtrommet hvor vann ikke vil gå til sluk.

Løpende observasjoner anbefales da fliser med «bom» kan løsne over tid.

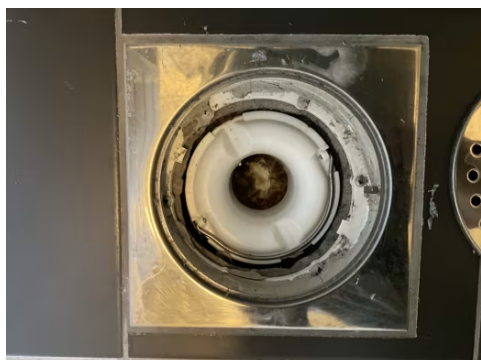
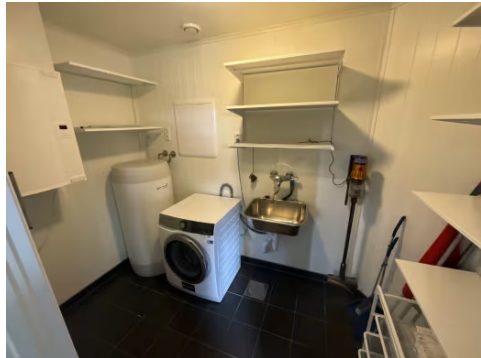
## 6.15 Våtrom: Vaskerom

| Er det påvist avvik i krav om høydeforskjell på tettesjikt/fall til sluk? | Ja |
| Er det fare for at lekkasjevann fra installasjoner i rommet ikke når sluket? | Ja |

| <p>Fallforhold til sluk, og høydeforskjell mellom topp sluk og topp membran ved dør, er ikke tilfredsstillende. Målt fall fra topp flis ved dør til topp sluk på 5 mm. Ingen synlig tettesjikt ved døråpning.</p> <p>Det er påvist avvik i fallforhold til sluk i forhold til krav i forskrift på byggetidspunktet.</p> <p>Det er mulighet for at det kan forekomme vannlekkasje på våtrommet hvor vann ikke vil gå til sluk.</p> <p>Ingen symptomer på skader ble registrert på befaringsdagen.</p> | |

| Er det påvist feil utførelse, feil materialvalg, eller skader i tettesjikt med fare for fuktskade? | Ja |

| <p>Det er benyttet uegnede materialer i våtsonen som ikke vil tåle belastningen av fritt vann.</p> <p>Det gjøres spesielt oppmerksom på at tekking (membran og mansjetter) ikke er kontrollerbare fordi dette bare kan gjøres ved å demontere fliser. Denne type destruktive undersøkelser blir aldri foretatt ved en tilstandskontroll for eierskifterapport. Viktig å merke seg at membraner har en naturlig aldringsprosess og levetid. Dette kan også variere ut fra type membran som er benyttet og hvilke egenskaper denne har i kombinasjon med selve utførelse.</p> <p>Ingen symptomer på skader ble registrert på befaringsdagen.</p> | |

Ytterligere undersøkelser av terskel anbefales. Lokal utbedring ved terskel anbefales.

| Plater som tåler fukt anbefales etablert i våtsoner. | |

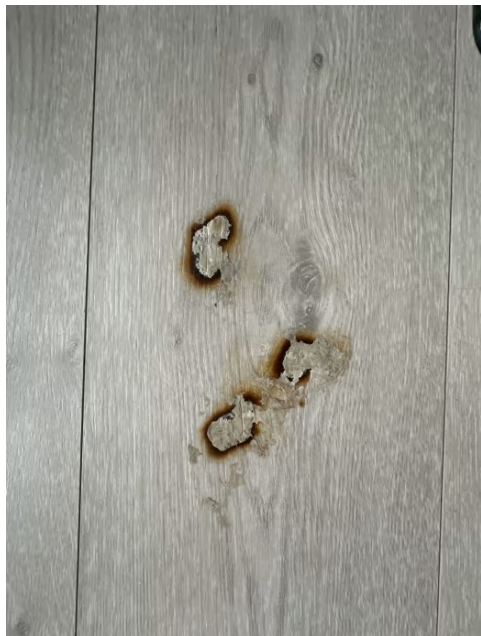
## 6.16 Øvrig: Innvendige overflater

Boligen er besiktet møblert, alle flater var ikke tilgjengelige. Anbefaler ytterligere undersøkelser.
