# Tilstandsrapport

Enebolig

Hedlot 18, 4208 SAUDASJØEN

Befaringsdato: 28.05.2025

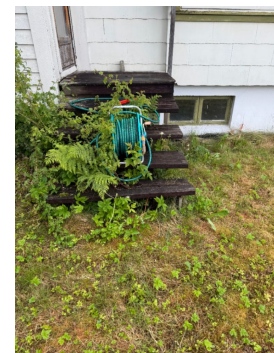
## TG 3 Utvendige trapper

Trapp ut fra balkongdør. Delvis gjengrodd og mangler rekkverk.

- Rekkverk må monteres for å lukke avviket.

Trapp bør rives og settes opp med rekkverk for å lukke avviket.

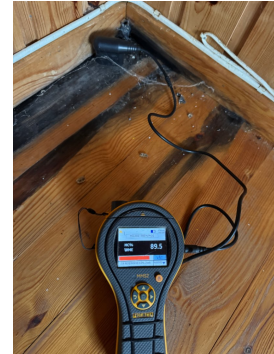
Hulltaking ble foretatt i kjellerstue og målt 20,4 % fuktighet. I tillegg ble det målt en overfladisk fukt i hjørne mot bod, som viste 90% fuktighet,

- Det er gjennom hulltaking påvist høyt fuktnivå inne i trekonstruksjonen i hulltakingen, men ikke påvist fuktskader i dette området. Høy luftfuktighet kan over tid føre til muggvekst eller sverting av materialer. Samtidig kan materialer og konstruksjoner bli ødelagt.
- Det er påvist indikasjoner på noe fuktgjennomtrenging i kjellergulv.

- Det påviste fuktnivå gir grunn til å overvåke konstruksjonen jevnlig for å se utvikling over tid, og eventuelt foreta tiltak for å unngå fuktskader.

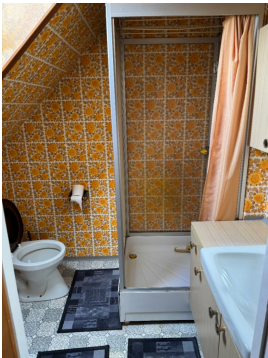
- Våtrommet har behov for omfattende oppgraderinger. For å sikre en løsning som oppfyller gjeldende krav, bør tettesjikt, sluk og røropplegg oppgraderes og dokumenteres.
- Manglende oppgradering av våtrommet medfører høy risiko for at konstruksjonene ikke vil tåle vanlig bruk av vann eller lekkasjer. Selv om det er dusjkabinett, er det fortsatt en betydelig risiko for at våtrommets konstruksjoner ikke tåler lekkasjer. Dette kan føre til fuktskader på tilstøtende konstruksjoner.

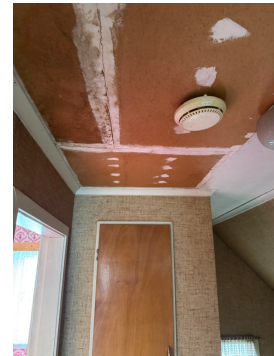
Nei Det mangler seriekobla røykvarslere.

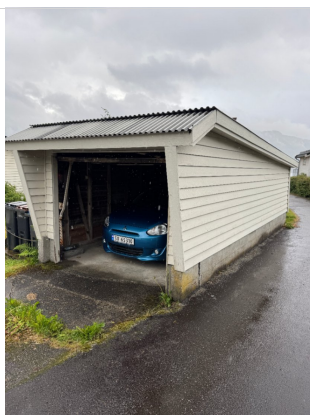
Enkel garasje med liggende trekledning og stålplater på tak.  
Grunnmur av lecablokker. De er ikke pusset.  
Ellers normal elde og slitasje.
