Ole I. Bores veg 91 4351 KLEPPE

Tilstandsrapport Eierskifte

Boligtype: Rekkehus

Byggeår: 2022

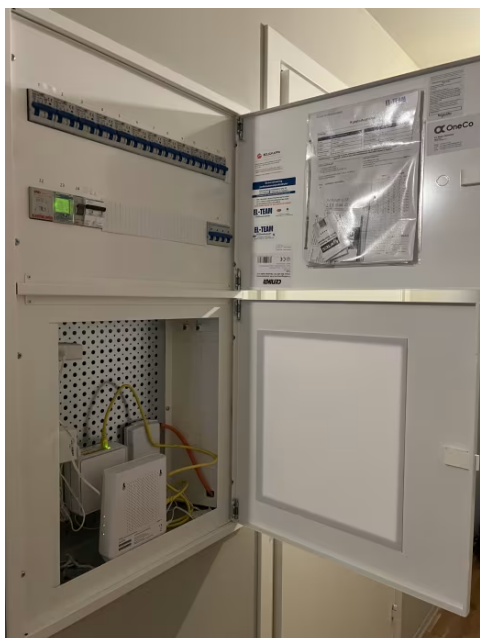
6.16 Elektrisk

Det er gjennomført en el kontroll datert 2022 av El Team AS uten avvik eller dokumentert rettet avvik.

Elektriske anlegget fra byggeåret, ingen avvik registrert.

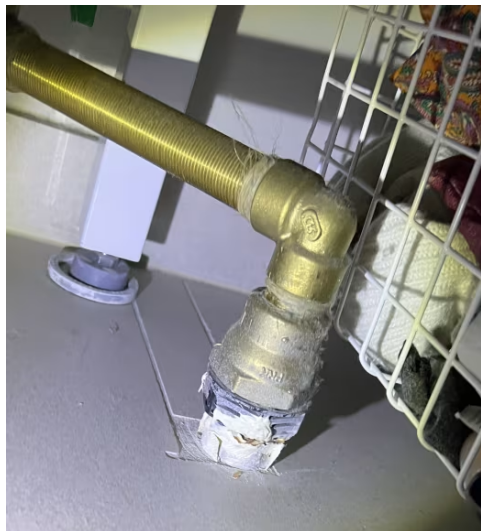
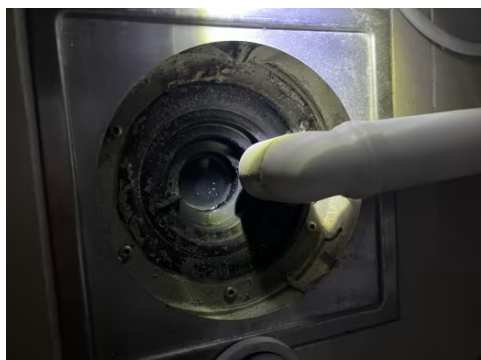
6.20 Våtrom: Vaskerom

Membran er synlig ført under klemring.
Ingen vesentlige avvik registreres, noe kanting i flise fuger rundt rørgjennomføring i gulvet.
Normal tid før utskifting av gulv i våtrom med keramiske fliser direkte på membran er 10 - 30 år.

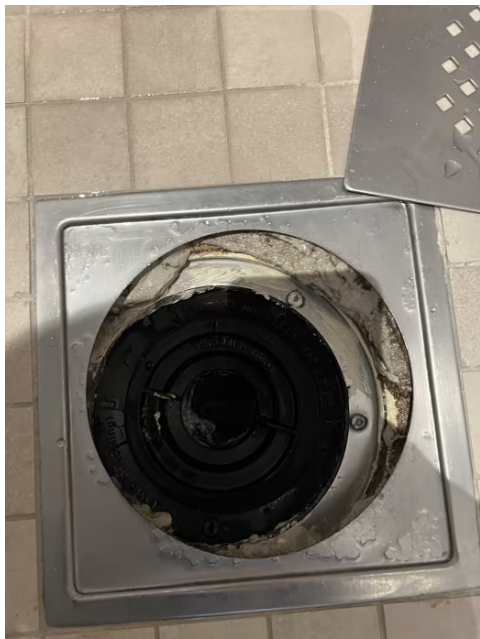
TG.2_ Det er ikke synlig tettesjikt rundt rørføringer i vegg til servant.

Membran er synlig ført under klemring i sluk i dusj.

Det anbefales å etablere ent tetsjikt/silikon rundt avløpsrør i vegg under vask.

Konsekvens: evt. overvann kan ledes via avløpsrør i konstruksjon vegg.

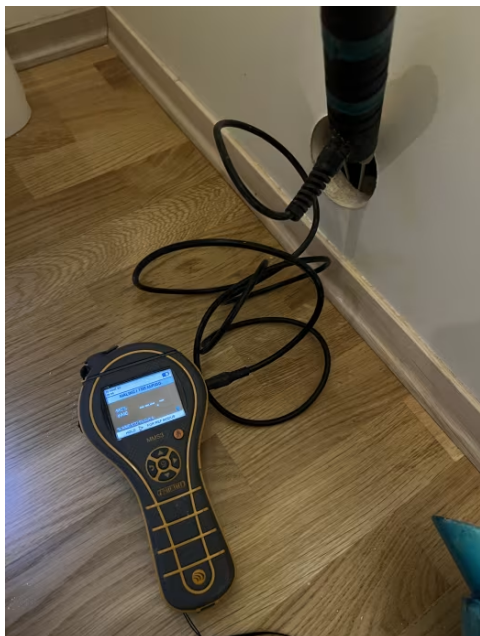
Undersøkelsen viser ingen tegn til fukt i konstruksjonen.

Det er foretatt hulltaking med 73 mm hullbor fra tilstøtende rom.
Undersøkelsen viser ingen tegn til fukt i konstruksjonen.
Måleresultatet viser 3 streker, dvs. ikke målbar fukt.8 vekt% er laveste verdi instrumentet kan måle.
