# Tilstandsrapport

Fritidsbolig

1828-1/17/0/0 0, 8723 HUSBY

Befaringsdato: 21.07.2025

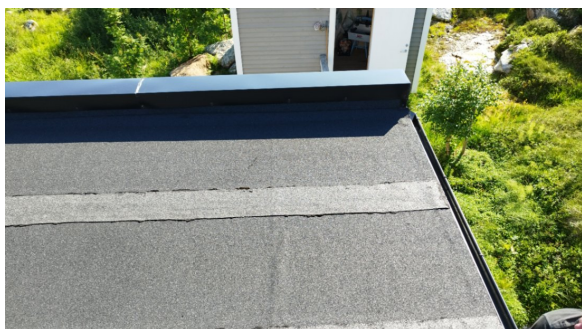
Det har ved en tidligere anledning vært en lekkasje på taket over soverommet på sør-øst hjørnet. Denne er i ettertid utbedret, men ca. 0,5-1m<sup>2</sup> av underliggende tro ble fuktskadet.

Området hvor lekkasjen oppsto.

Fuktskadet tro bør utbedres.

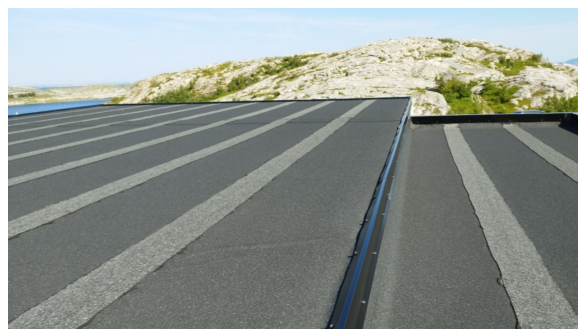
Kontroll av tekkingen.

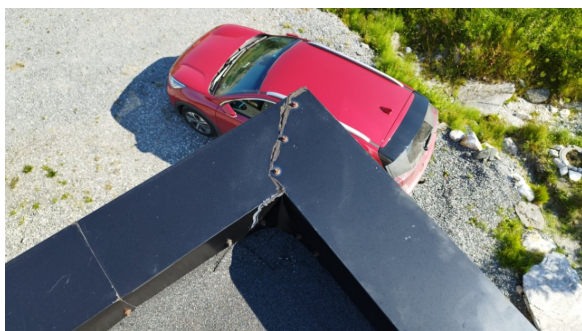
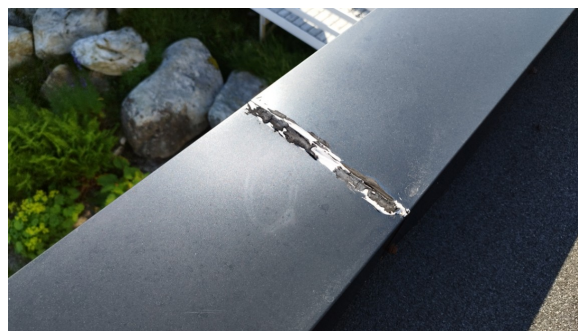
Rustdanneleser på innfestningen av gesimsbeslaget.

Skjøtingen og gjerdningen av gesimsbeslagene er ikke utført iht. bransjestandard.

Skruer med rustdannelse bør skiftes ut med tiden.

Den overflødige fugemassen og utførelsen i hjørner er hovedsaklig estetiske avvik.

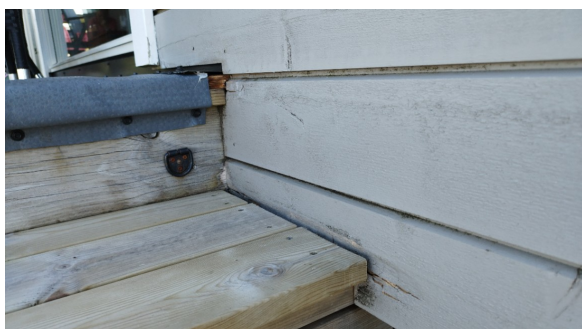
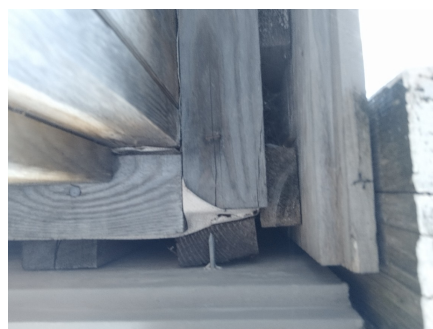
- Det er ingen musesperre i nedre kant av konstruksjon.

Råteskade i to av kledningsbordene ved trappen på fasade mot nord.

- Musesperre må etableres.

Vedlikehold av kledningen må påregnes.

Utskiifting av råteskadet trevirke må utføres.

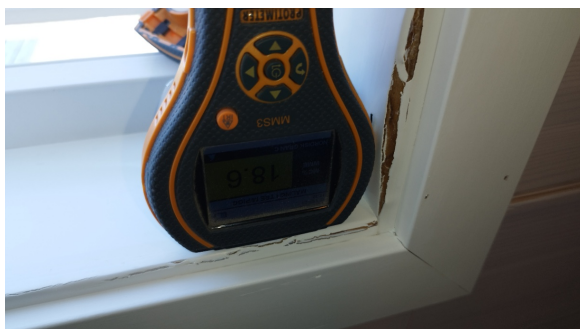
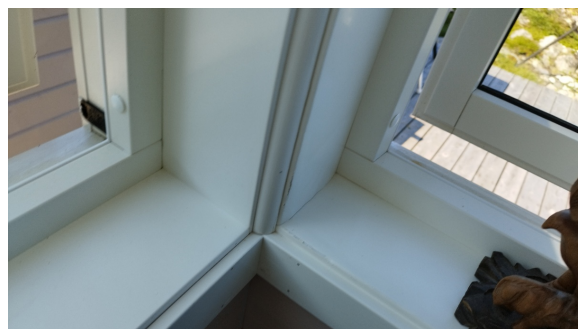
- Det er påvist avvik rundt innsetningsdetaljer.
- Karmene i vinduer er slitte og det er sprekker i trevirket.

Det måles forhøyede fuktverdier i foringen på soverommet mot vest, og det er fuktsvell.

Limrester på karm.

Fuktsvell i karmen mot øst.

- Det bør gjøres tiltak for å lukke avviket.

Det må gjøres nærmere undersøkelser angående fukt i karmen på soverommet. Det kan ikke utelukkes skjulte skader.

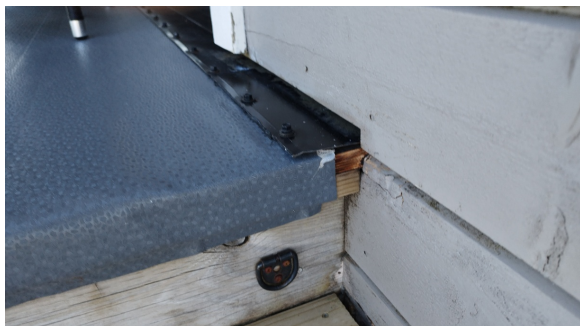
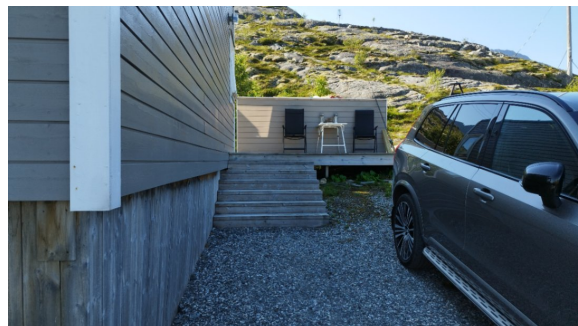
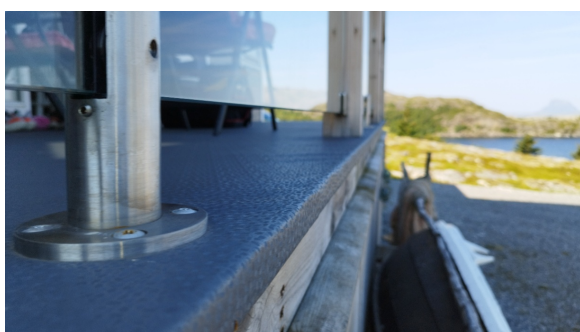
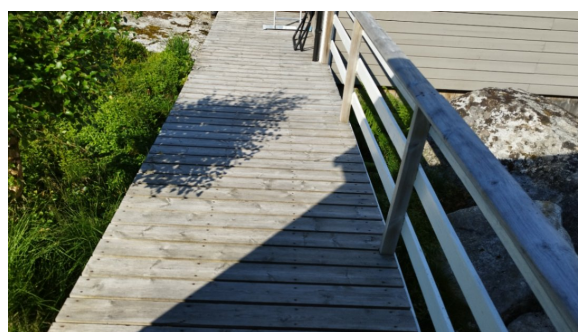
- Åpninger i rekkverk er ikke i henhold til krav i dagens forskrifter.
- Det er ikke montert rekkverk.

Lokal råteskade i hjørnet ved trappen. Selger opplyser at området har tørket opp.

Rustdannelser på skruene i terreassedekket.

Folien er punktert der rekkverket er innfestet.

- Rekkverk må monteres for å lukke avviket.
- Det er ikke krav om utbedring av åpninger i rekkverk til dagens forskriftskrav.

Normalt vedlikehold må påregnes.

Deler av dekket med råteskader bør skiftes ut.

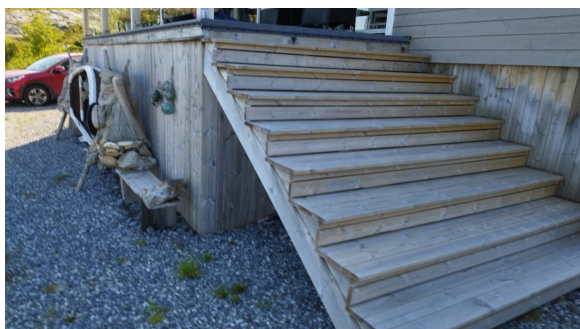
- Det er ikke montert rekkverk.

- Rekkverk må monteres for å lukke avviket.

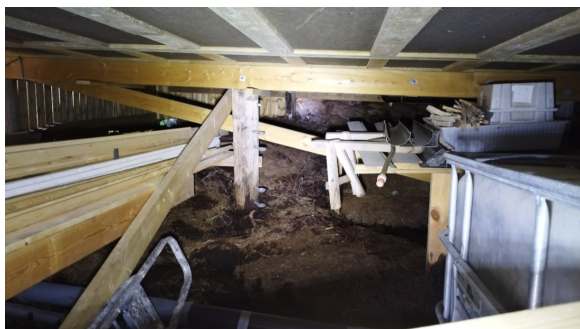
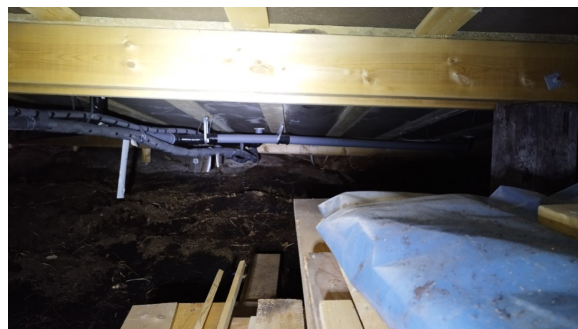
Fuktskjolder i stubbloftsplatene hvor avløpsrøret fra dusjrommet kommer ned.

Det må gjøres nærmere undersøkelser.

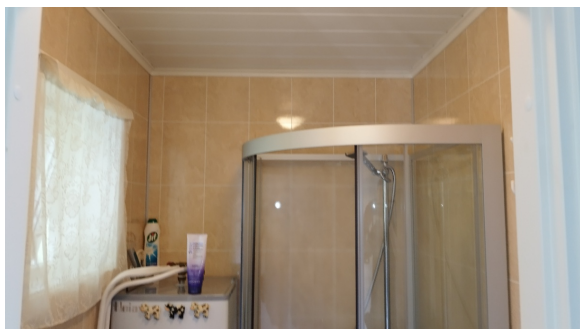
- Det er vindu/dør med ikke fuktbestandige materialer i våtsonen (ved vask, dusj, badekar, osv.), løsningen eller byggematerialet er uegnet.
- Det er avvik:

Badet fungerer med dette avviket, men er ikke godkjent iht. dagens krav. TG2 settes ut fra standardens krav til vurdering av våtrom.

- Uegnede materialer må fuktbeskyttes/utskiftes.

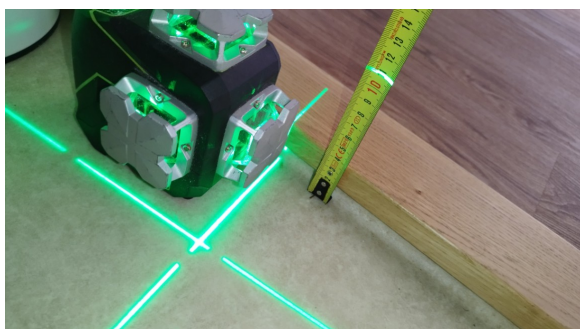
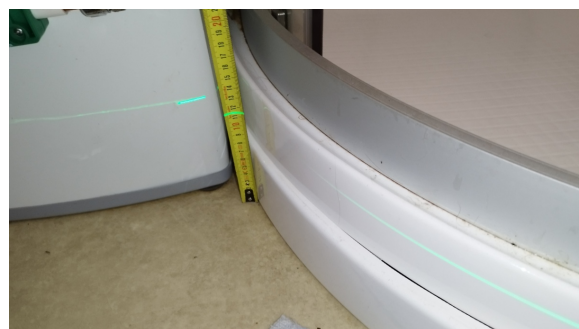
- Det er påvist at høydeforskjell fra topp slukrist til gulv/synlig topp membran ved dørterskel er mindre enn 25 mm.
- Det er påvist avvik i fallforhold til sluk i forhold til krav i forskrift på byggetidspunktet.

- Et bad med manglende/reduert fall til sluk blir mindre funksjonelt og sikkert for brukeren. Dette kan medføre stående vann på gulvet, vann som ikke ledes effektivt til sluket, økt risiko for at vann renner ut av rommet og redusert sklisikkerhet på gulvet.

Så lenge det benyttes dusjkabinett og bruksvannet ledes direkte ned i sluken, vil det ikke være noen umiddelbar fare for skade.

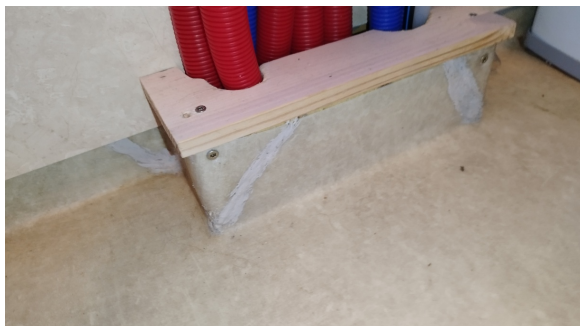
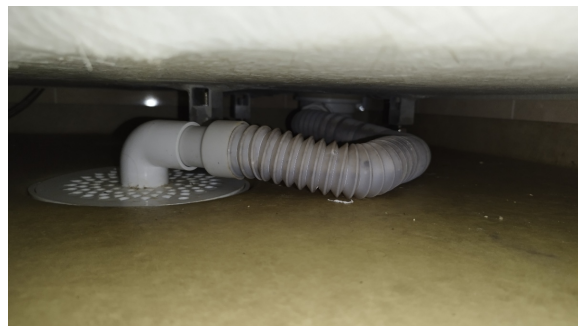
Sluk under dusjkabinettet.

Skjøter på belegget må sveises.

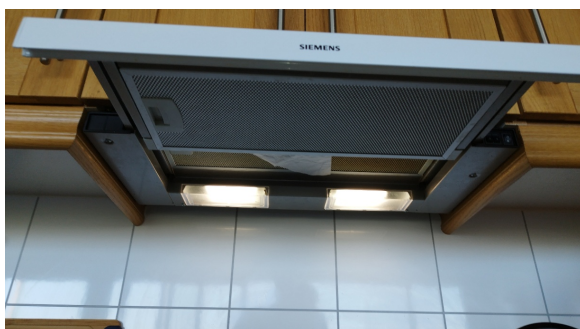
Test av ventilatoren.

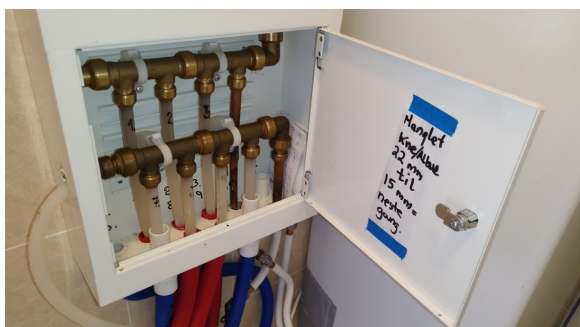
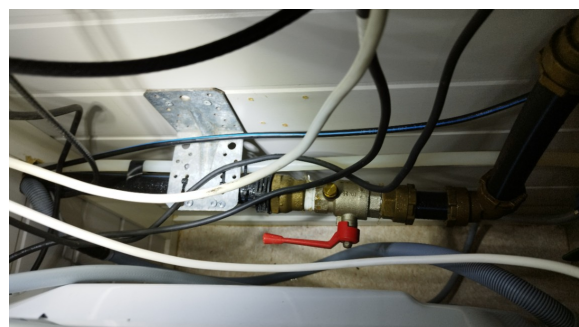
Hovedstoppekran.

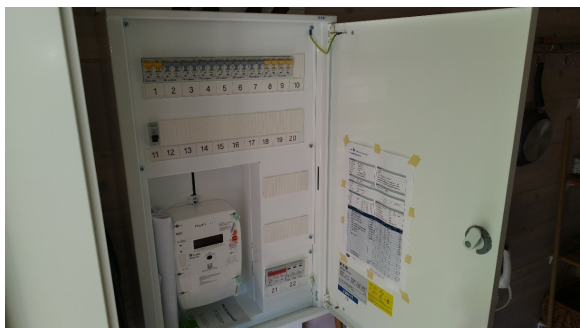
Kontroll av sikringsskapet.
