# Tilstandsrapport

Rekkehus

Skudenesgata 39 A, 5529 HAUGESUND

Befaringsdato: 20.05.2025

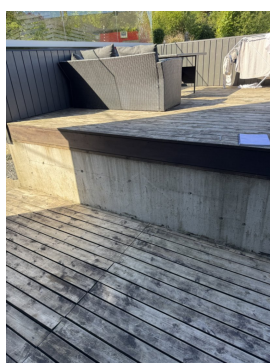
### TG 3 Balkonger, terrasser og rom under balkonger

- Det er ikke montert rekkverk.

Det er noe mangler i rekkverk og det er i dette området over 1 meter til underliggende nivå.

- Rekkverk må monteres for å lukke avviket.

Det er påkrevd med rekkverk i områder hvor det er over 0,5m til underliggende nivå.

**Kostnadsestimat: 10 000 - 50 000**

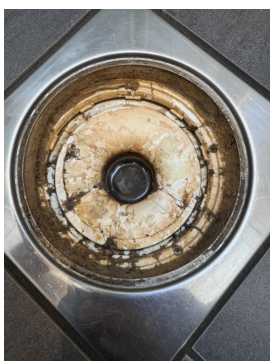
- Overvåk tilstanden jevnlig. For å få tilstandsgrad 0 eller 1 må tettesjiktet skiftes ut, men tidspunktet for når dette er nødvendig er vanskelig å si noe om.
- Det er viktig å merke seg at levetiden til en membran varierer basert på kvalitet, installasjon og bruk. Eldre membraner kan bli sprø og sprekke opp, noe som fører til at de mister sin vanntettende funksjon. Dette kan resultere i vannlekkasjer gjennom vegger og gulv og fuktskader.

Ingen umiddelbar konsekvens. Men bemerk konsekvens av skadet membran.
