# Tilstandsrapport

📍 Ansgar Sørli's vei 44 , 0576 OSLO

# gnr. 128, bnr. 48

# Andelsnummer 107

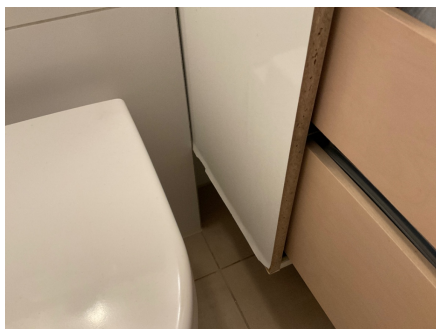
Det er registrert fukskade på baderomsinnredningen.

Konsekvens: Forholdet er i hovedsak av kosmetisk betydning. Hva som skal gjøres av tiltak, må vurderes av ny eier.

Fukskade på baderomsinnredningen.

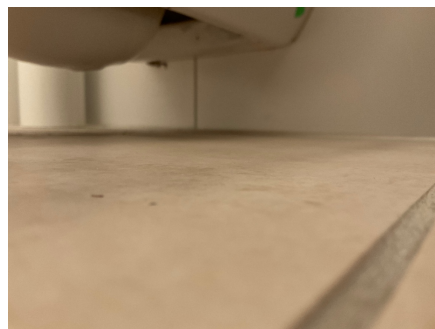
Det er ikke påvist tilfredsstillende løsning for å synliggjøre evt. lekkasje fra den innebygde sisternen.

Konsekvens: Evt. lekkasjer fra innbygget sisterner, vil ikke bli oppdaget.

Manglende dressjakke under klosett.

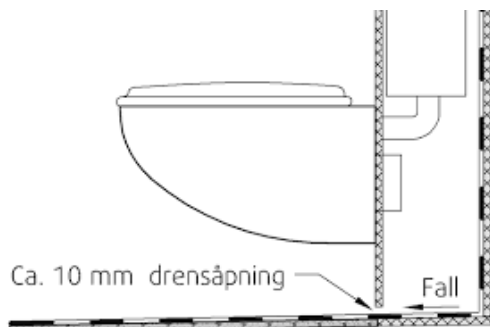
Normal montering av innbygget klosettsisterner.
