Svartåsveien 12, 3615 KONGSBERG

**Romslig enebolig med hybel/
leilighet og garasjebygg på
usjenert tomt -
Oppgraderingsbehov**

Befaringsdato: 01.10.2024

Rapportdato: 21.10.2024

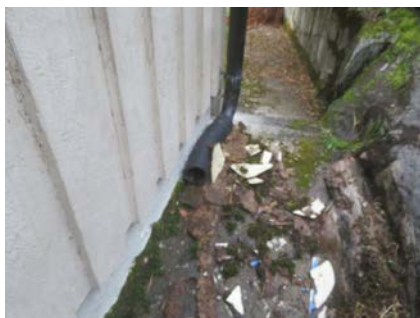
- Det er ikke tilfredsstillende bortledning av vann fra taknedløp ved grunnmur.
- Mer enn halvparten av forventet brukstid er passert på renner/nedløp/beslag.
- Takrenner har punktvis lekkasjer.

Punktvis lekkasjer og alder samt mosegrodde takrenner. Lokalt rust i enkelte beslag.

Taknedløp på baksiden av huset.

Grunnet alder og lokale lekkasjer samt manglende vedlikehold må det påregnes tiltak med takrenner og beslag.

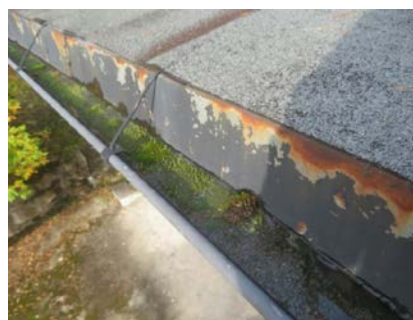
Lokal rust.

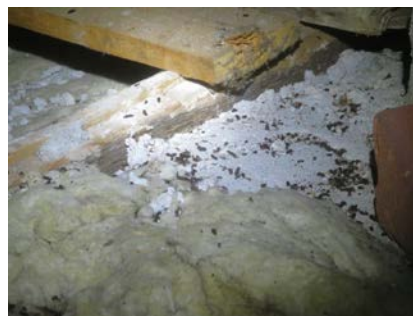
- Det er fra loft/kryploft påvist indikasjoner på at det er punktering av dampsperre, som medfører svekket effekt av dampsperrfunksjonen.
- Det er påvist fuktskjolder/skader i takkonstruksjonen.
- Undertaket er misfarget.

Undertak er stedvis misfarget grunnet fukt/kondens.

Muselort.

For å lukke avviket må det påregnes utbedringer av konstruksjon og etablering av dampsperre.

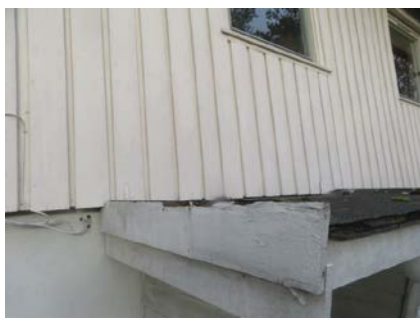
Overbygget inngangsparti til underetasjen.
Overbygget er løsnet fra vegg og har råteskader i tak.

Overbygget er løsnet fra vegg og har råteskader i tak.

Råteskader.

Overbygget må utbedres.

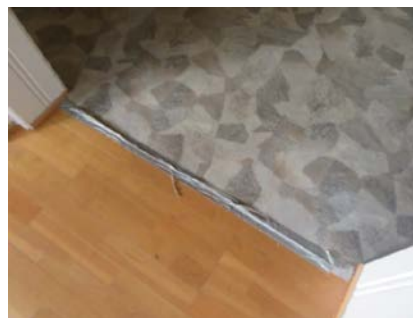
Tape i overgang i gulv mellom to rom i 1. etg.

Grunnet alder og enkelte skader/feil må overflater vurderes oppgradert/pusset opp.

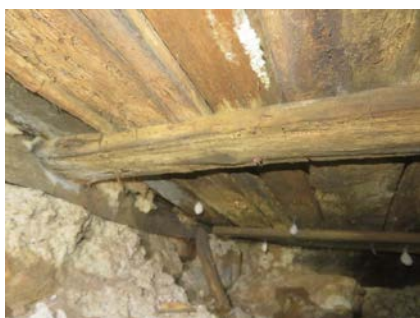
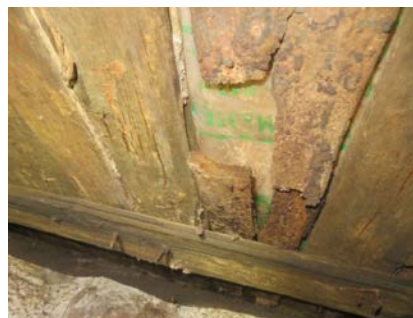
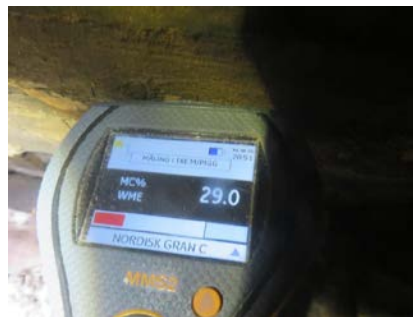
Etasjeskiller er av trebjelkelag.
Bjelkelag under soverom med tilgang fra luke i trapperom har fukt og råteskader.
Forholdet må ses i sammenheng med krypkjeller.

- Det er påvist fuktskader i etasjeskiller
 - Det er registrert symptom på sopp/råte.
 - Målt høydeforskjell på over 15 mm gjennom hele rommet.
- Tilstandsgrad 2 gis med bakgrunn i standardens krav til godkjente måleavvik.

Bjelkelag under soverom med tilgang fra luke i trapperom har fukt og råteskader.

- Råteskadet treverk må skiftes.
- Påviste skader må utbedres.

Bjelkelag og råteskader må utbedres.

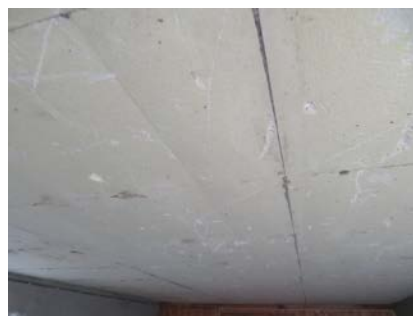
Det er etasjeskiller i betong mellom spisestue og garasje.
Det er benyttet isopor i himling i garasjen. Lokal skade i isopor/betongdekke med synlig armering.

Åpen isopor i himling i garasje.

For å lukke avviket må isopor fjernes/tildekkes da denne er brannfarlig.

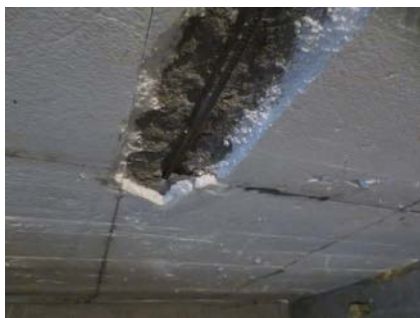
Skade i himling.

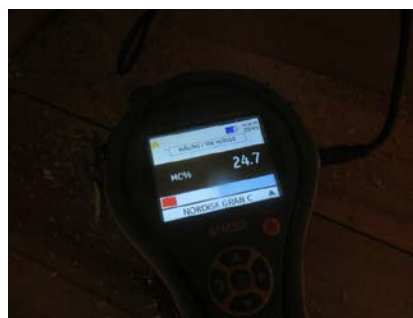
- Det er gjennom hulltaking påvist høyt fuktnivå inne i trekonstruksjonen i hulltakingen, men ikke påvist fuktskader i dette området. Høy luftfuktighet kan over tid føre til muggvekst eller sverting av materialer. Samtidig kan materialer og konstruksjoner bli ødelagt.
- Det er gjennom målinger påvist høyt fuktnivå i trevegger i underetg./kjeller, det er derfor ikke foretatt hulltaking
- Det er påvist indikasjoner på noe fuktgjennomtrenging inn i kjellermur.

Ved hulltaking registreres høyt fuktnivå i innforet vegg.

Høyt fuktnivå.

- Det påviste fuktnivå gir grunn til å overvåke konstruksjonen jevnlig for å se utvikling over tid, og eventuelt foreta tiltak for å unngå fuktskader.

Forholdet bør overvåkes for å se om det er utvikling i fuktnivå. Forholdet må ses i sammenheng med drenering.

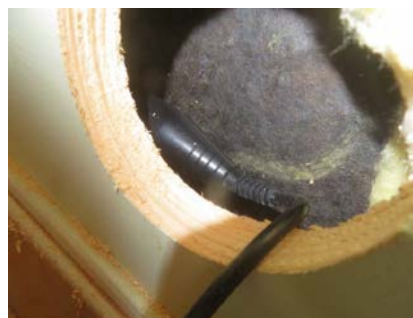
Svartapp på innforet murvegg i kjeller.

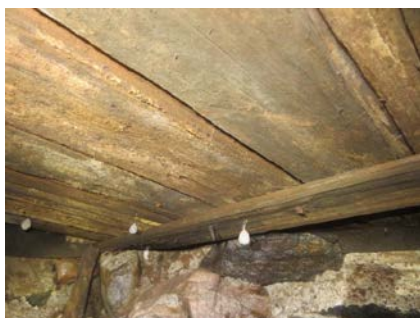
Krypkjeller med fuktinnsig og råteskader i bjelkelag.

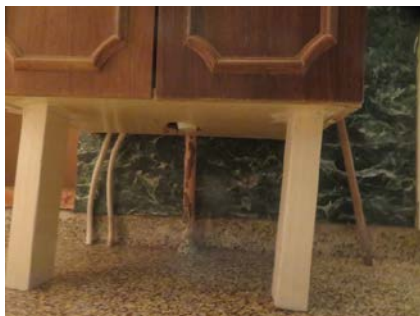
Skader på innredning.

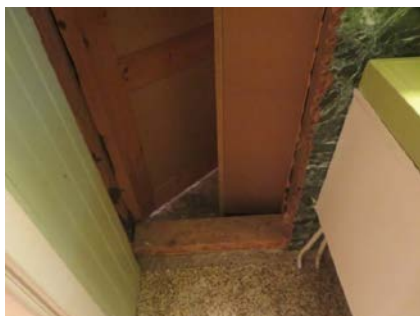
Laget hull i vegg mot bod fra våtrommet.

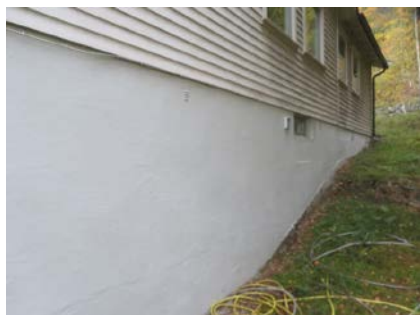
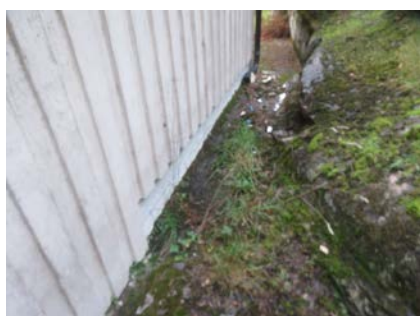
Det er enkelte tegn til at dreneringen ikke fungerer optimalt.
Det er ingen synlig fuktsikring av utvendig mur mot terreng.
