Tilstandsrapport

Enebolig

Svartåsveien 12, 3615 KONGSBERG

Oppdragsnr.: 20197-1704

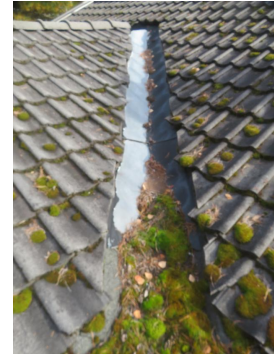
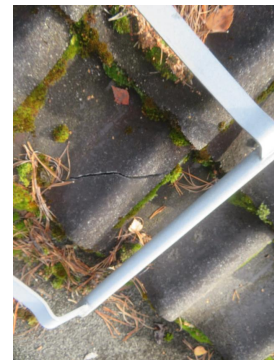
- Tidspunkt for utskiftning av takteking nærmer seg.
- Overvåk tilstanden jevnlig. For å få tilstandsgrad 0 eller 1 må tekkingen skiftes ut, men tidspunktet for når dette er nødvendig er vanskelig å si noe om.
- Lokal utbedring må utføres.
- Tidspunkt for utskiftning av undertak nærmer seg.

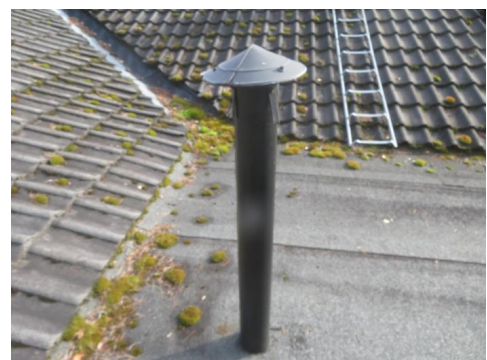
! TG 2 Takteking - 2

- Tidspunkt for utskiftning av takteking nærmer seg.
- Overvåk tilstanden jevnlig. For å få tilstandsgrad 0 eller 1 må tekkingen skiftes ut, men tidspunktet for når dette er nødvendig er vanskelig å si noe om.

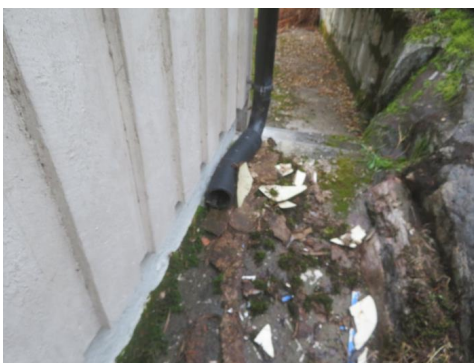
- Det er ikke tilfredsstillende bortledning av vann fra taknedløp ved grunnmur.
- Mer enn halvparten av forventet brukstid er passert på renner/nedløp/beslag.
- Takrenner har punktvis lekkasjer.

Punktvis lekkasjer og alder samt mosegrodde takrenner. Lokalt rust i enkelte beslag.

Taknedløp på baksiden av huset.

Grunnet alder og lokale lekkasjer samt manglende vedlikehold må det påregnes tiltak med takrenner og beslag.

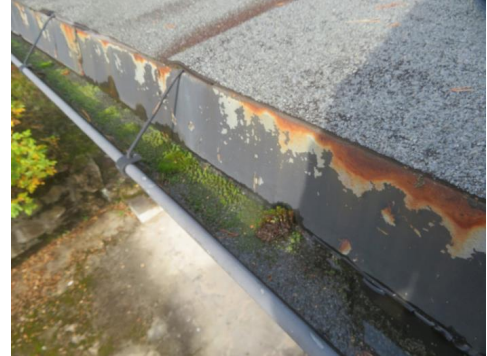
Lokal rust.

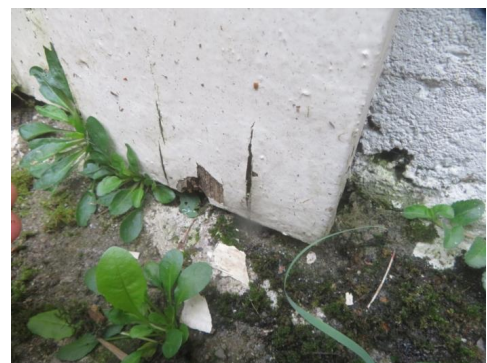
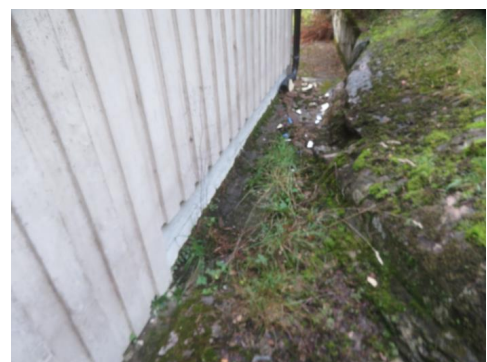
- Det er påvist spredte råteskader i bordkledningen.
- Bordkledning går stedvis nesten helt ned i terreng.

Lokal råte i stående trepanel på baksiden av bygget.

- Lokal utbedring bør foretas for å øke avstanden mellom terreng og bordkledning.
- Råteskadet trekledning må skiftes ut.

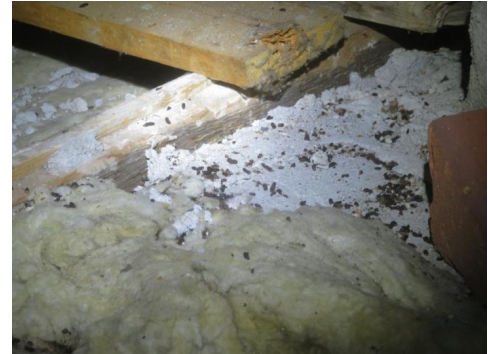
Muselort.

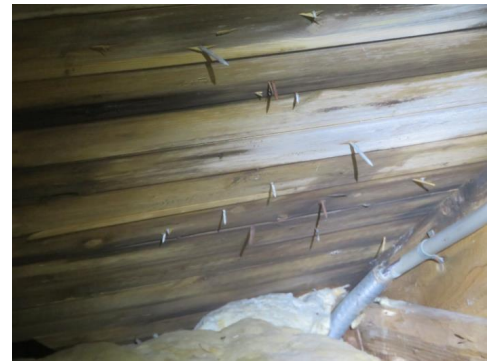
- Det er fra loft/kryploft påvist indikasjoner på at det er punktering av dampspærre, som medfører svekket effekt av dampsperrfunksjonen.
- Det er påvist fuktskjolder/skader i takkonstruksjonen.
- Undertaket er misfarget.

Undertaket er stedvis misfarget grunnet fukt/kondens.

Misfarget undertak.

For å lukke avviket må det påregnes utbedringer av konstruksjon og etablering av dampspærre.

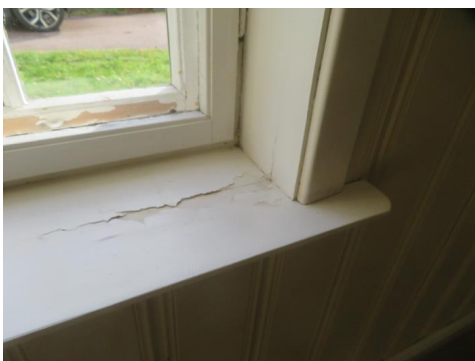
Bygningen har trevinduer med koblet glass i underetasjen. Det må gjøres oppmerksom på at nyere vinduer med 3-lags glass har en bedre isoleringsevne og at det må påregnes løpende vedlikehold grunnet alder.

Kobla glass i underetasjen.

Det må gjøres oppmerksom på at nyere vinduer med 3-lags glass har en bedre isoleringsevne og at det må påregnes løpende vedlikehold grunnet alder.

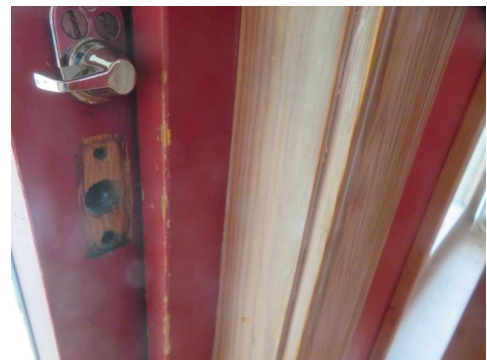
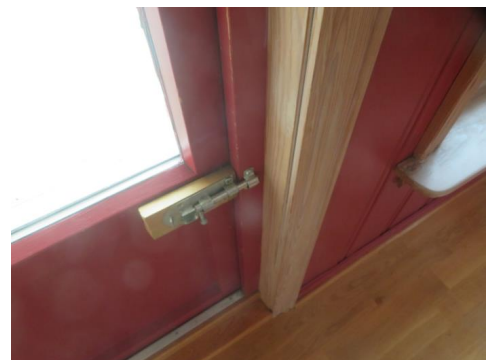
- Det er påvist dører som er vanskelig å åpne eller lukke.
- Det er avvik:

Låssylinder må skiftes.

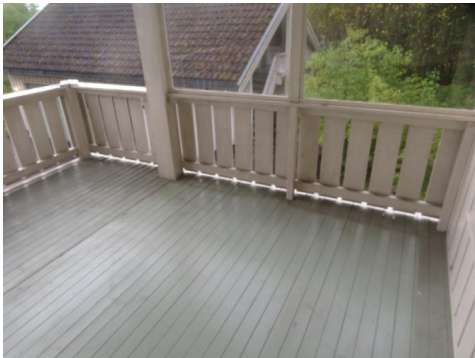
Overbygget veranda utenfor spisestue. Tregulv oppå betongdekke. I ytre del er det trebjelkelag. Rekkverket i tre med 75 cm høyde.

Rekkverk høyden må økes for å lukke avviket. Tettsjikt under tregulv er gammelt og må påregnes skiftet om få år.

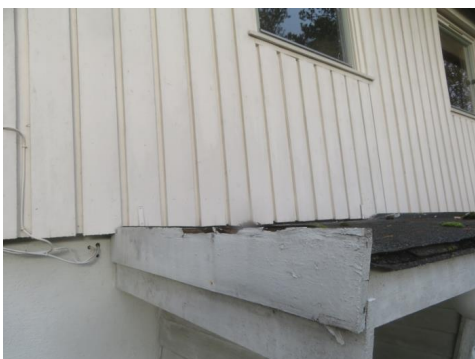
Overbygget er løsnet fra vegg og har råteskader i tak.

Råteskader.

Overbygget må utbedres.

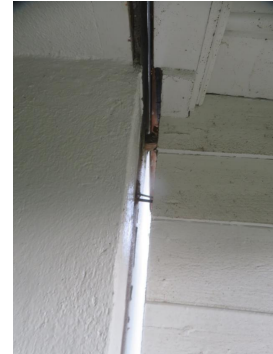
Løst fra vegg.

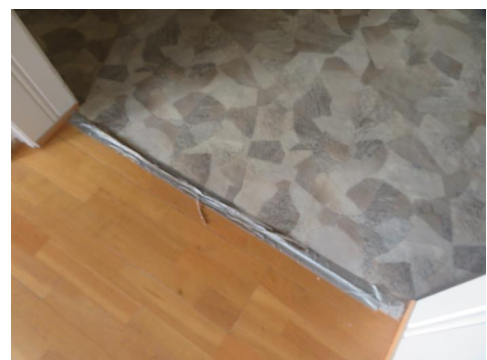
Tape i overgang i gulv mellom to rom i 1. etg.

Grunnet alder og enkelte skader/feil må overflater vurderes oppgradert/pusset opp.

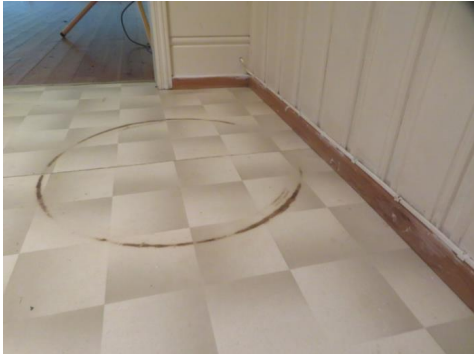
Merker i belegg på kjøkken i underetasjen.

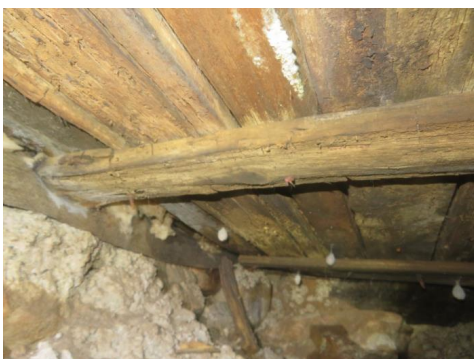
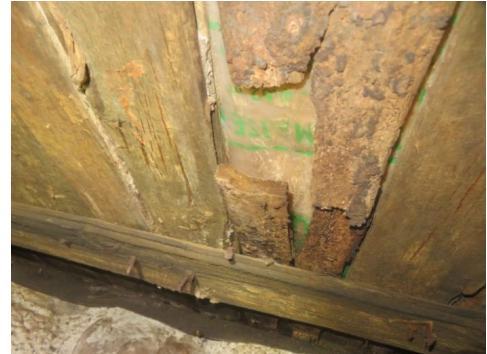
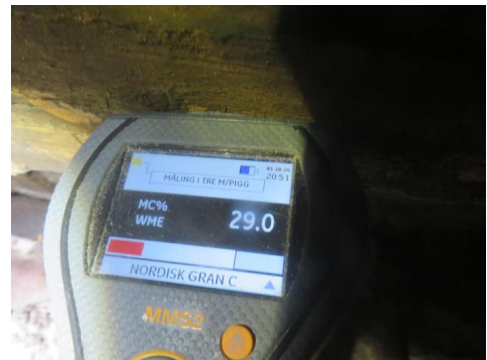
- Det er påvist fuktskader i etasjeskiller
 - Det er registrert symptom på sopp/råte.
 - Målt høydeforskjell på over 15 mm gjennom hele rommet.
- Tilstandsgrad 2 gis med bakgrunn i standardens krav til godkjente måleavvik.

Bjelkelag under soverom med tilgang fra luke i trapperom har fukt og råteskader.

- Råteskadet treverk må skiftes.
- Påviste skader må utbedres.

Bjelkelag og råteskader må utbedres.

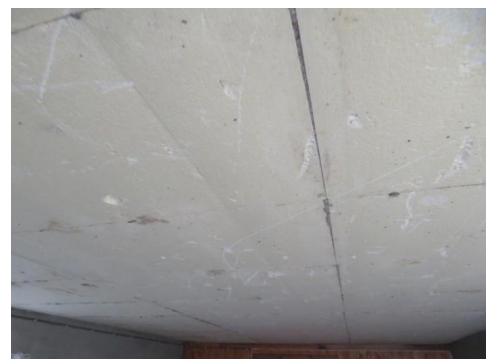
Det er etasjeskiller i betong mellom spisestue og garasje.
Det er benyttet isopor i himling i garasje. Lokal skade i isopor/betongdekke med synlig armering.

Åpen isopor i himling i garasje.

For å lukke avviket må isopor fjernes/tildekkes da denne er brannfarlig.

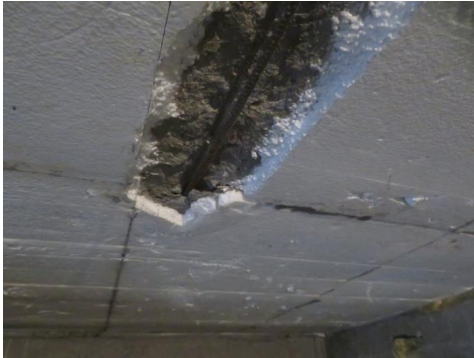
Skade i himling.

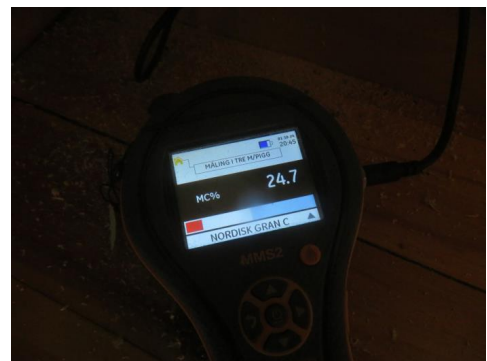
- Det er gjennom hulltaking påvist høyt fuktnivå inne i trekonstruksjonen i hulltakingen, men ikke påvist fuktskader i dette området. Høy luftfuktighet kan over tid føre til muggvekst eller sverting av materialer. Samtidig kan materialer og konstruksjoner bli ødelagt.
- Det er gjennom målinger påvist høyt fuktnivå i trevegger i underetg./kjeller, det er derfor ikke foretatt hulltaking
- Det er påvist indikasjoner på noe fuktgjennomtrenging inn i kjellermur.

Ved hulltaking registreres høyt fuktnivå i innforet vegg.

Høyt fuktnivå.

- Det påviste fuktnivå gir grunn til å overvåke konstruksjonen jevnlig for å se utvikling over tid, og eventuelt foreta tiltak for å unngå fuktskader.

Forholdet bør overvåkes for å se om det er utvikling i fuktnivå.

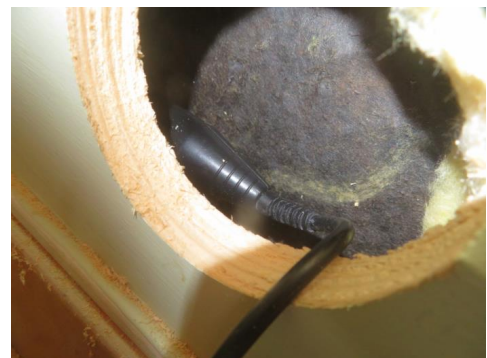
Svartpapp på innforet murvegg i kjeller.

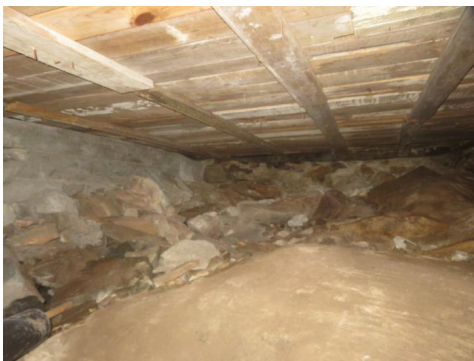
Krypkjeller

- Det er ikke tilfredsstillende ventilering av krypkjeller.
- Det er påvist skader på konstruksjoner i krypkjeller som er forårsaket av råte eller sopp.

Det er manglende ventilering av krypkjeller og lokale fukt/råteskader i stubbeloft og bjelkelag.

- Skadet treverk må skiftes.
- Påviste skader må utbedres.
- Konstruksjonene må sikres mot råte, sopp og skadedyr.
- Bedre ventilering må etableres.

Bjelkelag og råteskader må utbedres.

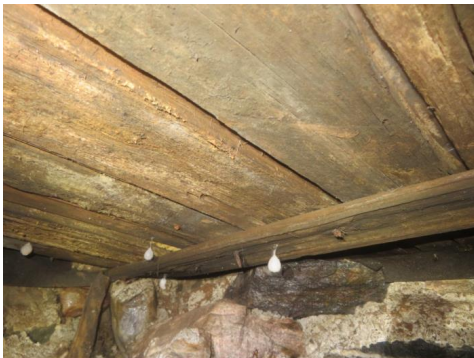
Krypkjeller med fuktinnsig og råteskader i bjelkelag.

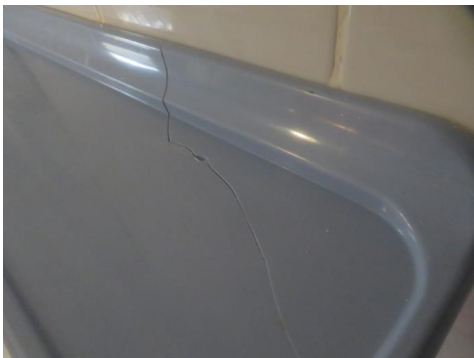
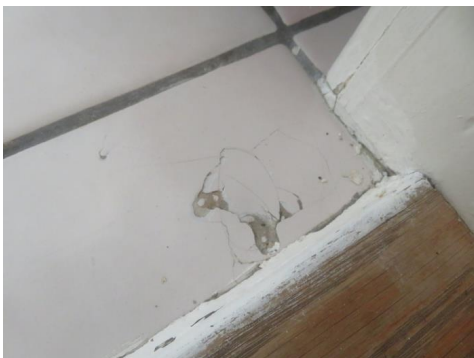
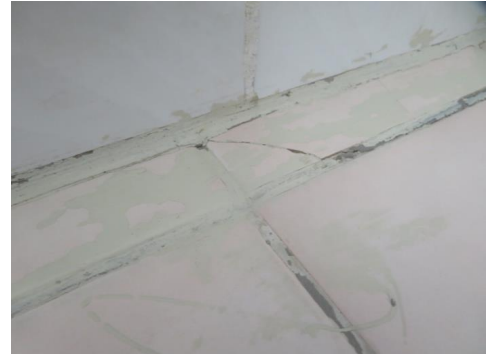
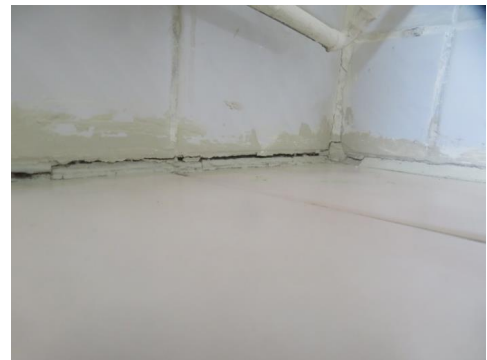
Det er sprekker i gulvfliser og fuger i dusj samt ved dør.
Sprekker i fuger i vegg i dusjhjørne.

Tettesjikt som plast/membran har passert forventet levetid.

Badet fremstår med skader og må påregnes renoverert grunnet alder og tilstand.

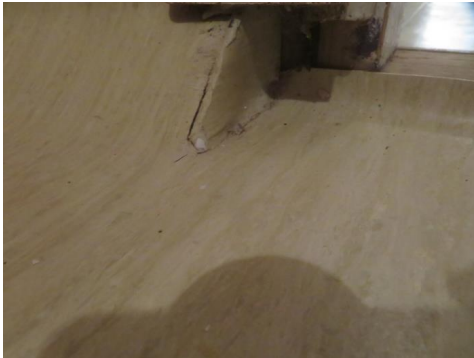
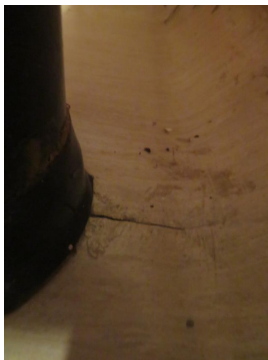
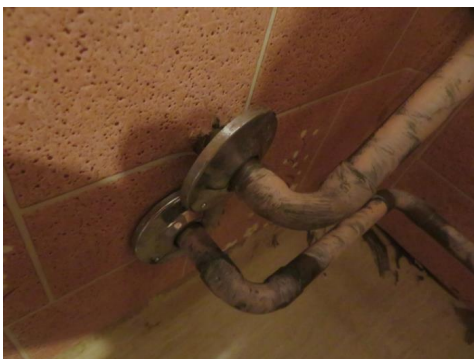
Det er skader i belegg og i våtromstapetr på veggene.

Grunnet alder og tilstand må rommet renoveres.

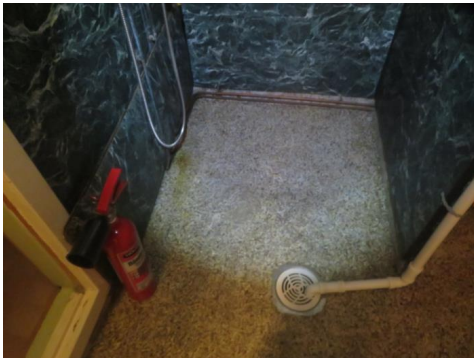
Rommet har lakkert (epoxy) gulv. Veggene er kledd med våtromsplater og det er malte plater i himlingen. Dusjhjørne og toalett samt innredning med servant. Ingen ventilasjon. Det er skader i gulv og veggplater som gjør at rommet ikke tilfredstiller krav som våtrom slik det fremstår.

Dusjhjørne.

- Våtrommet må totalrenoveres. Alle forhold med tettesjikt, våtsone, sluk m.m. må dokumenteres.

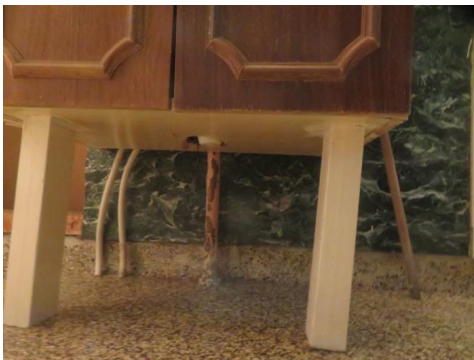
Skader på innredning.

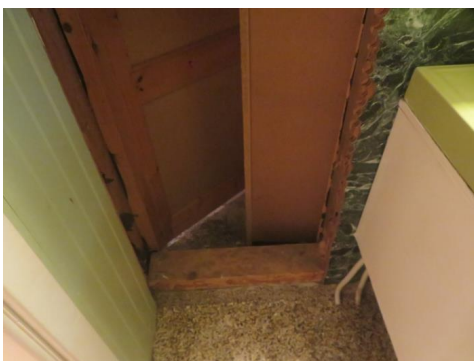
Laget hull i vegg mot bod fra våtrommet.

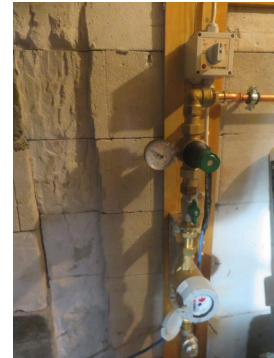
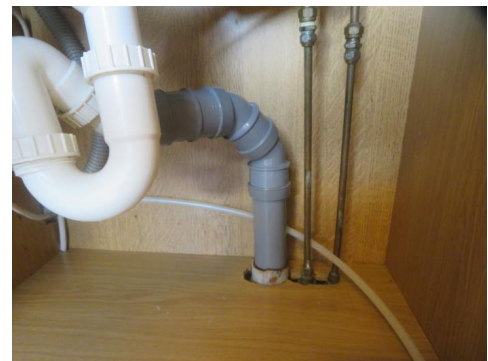
- Tidspunkt for utskiftning av vannledninger nærmer seg.
- Det er ikke behov for utbedringstiltak siden anlegget fungerer i dag, men ut ifra alder kan skader plutselig oppstå på eldre anlegg.
- I forbindelse med oppgradering av våtrom vil det være naturlig med utskiftning av rør.

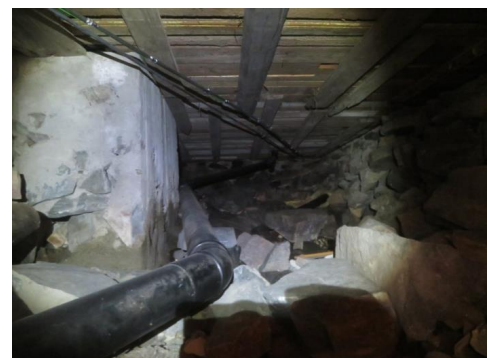
- Det er ikke behov for utbedringstiltak siden anlegget fungerer i dag, men ut ifra alder kan skader plutselig oppstå på eldre anlegg.
- I forbindelse med oppgradering av våtrom vil det være naturlig med utskiftning av rør.
- Tidspunkt for utskiftning av avløpsrør nærmer seg.

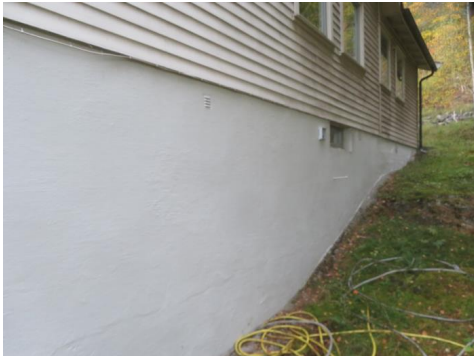
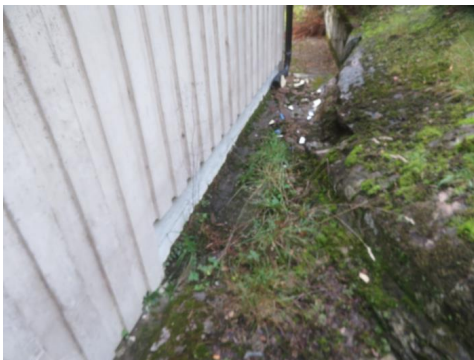
Det er enkelte tegn til at dreneringen ikke fungerer optimalt.
Det er ingen synlig fuksikring av utvendig mur mot terreng.

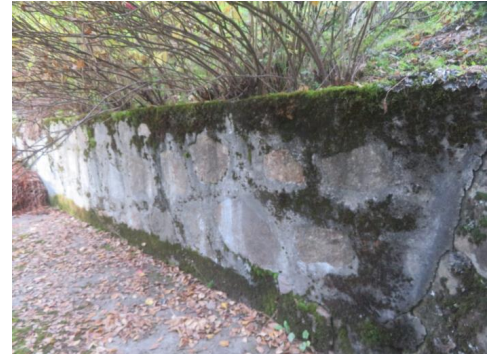
- Det er påvist mindre sprekker og/eller skjevheter i muren.

- Det er ikke behov for utbedringstiltak.

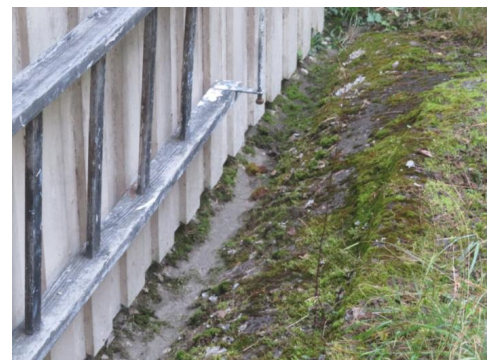
Terrenget faller mot grunnmur på baksiden av boligen.

Dette gir lokalt fuktinnslag i krypkjeller.

Grunnet terrengforhold på baksiden av boligen bør det gjennomføres tiltak for å hindre at vann trenger inn i krypkjeller.
