# Tilstandsrapport

📍 Stølsvegen 19, 0590 OSLO

# gnr. 86, bnr. 565, snr. 2

Rapportdato: 08.07.2025

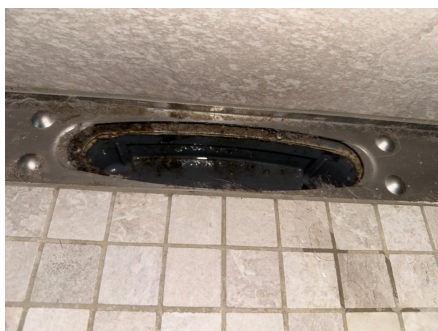
Rennesluk plassert i dusjnisje

Fremskaffelse av dokumentasjon anbefales.  
Det anbefales å montere Waterguard/ lekkstoppes, ved innebygde sisterner uten membran bak.  
Dette for å forhindre eventuelle skader på konstruksjon, om lekkasje skulle oppstå.

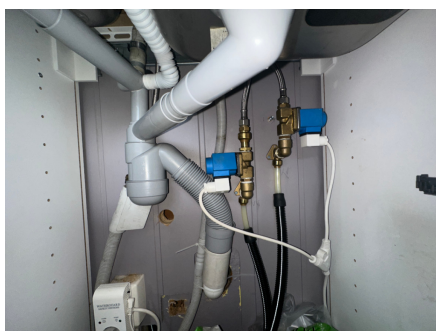
Rørøpplagg i kjøkkenbenk med Waterguard
