Tilstandsrapport

Enebolig

Framgutua 100, 2848 SKREIA

Befaringsdato: 17.03.2025

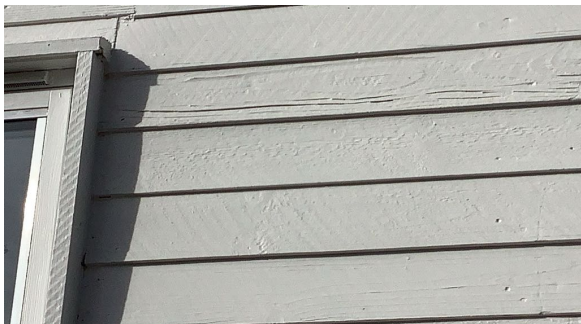
Vegg mot sør har vedlikeholdsbehov.

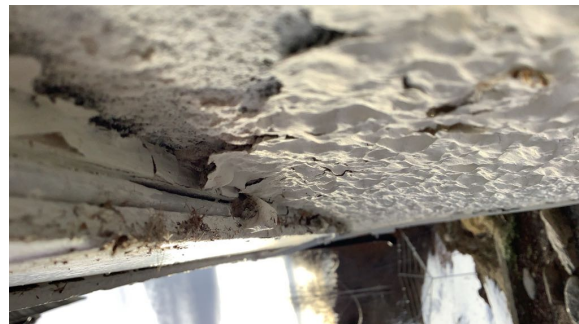
Det er ingen lufting bak kledning.

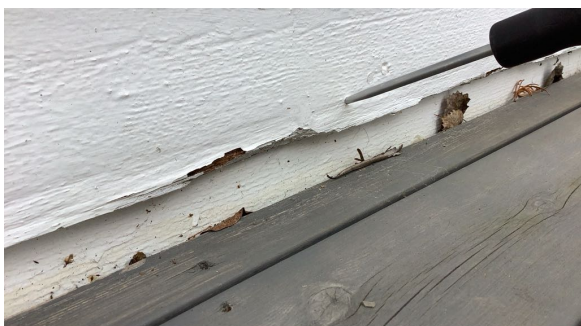
Det er enkelte råteskader på kledning over tram ved inngang. Det er avskalling av puss på kjellervegg.

- Tiltak:
 - Utbedre råteskader. Tilstand på utvendig kledning øker risikoen for evt. skjulte råteskader i veggkonstruksjon. Kostnader for utbedringer må påregnes. Veggkonstruksjon er kledd inn og der kan være risiko for skjulte skader i veggen som ikke er mulig å avdekke uten fysiske inngrep. Overvåk tilstanden jevnlig.

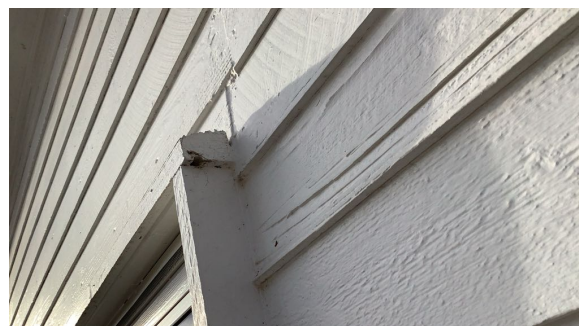
Vannbrett over vinduer er satt inntil kledning. Det mangler beslag inn bak kledning.

- Andre tiltak:
 - Det er ikke registrert synlige avvik som tilsier at man må påregne umiddelbare tiltak, men da deler av konstruksjon er kledd inn anbefaler jeg ytterligere undersøkelser.
 - Det er anbefalt med beslag på vannbrett over og under vinduer. Uten beslag er det fare for at vann trenger inn i veggkonstruksjon og kan føre til fuktproblemer, som igjen kan forårsake mugg og råte. Dette kan svekke bygningsstrukturen og skape et usunt inneklima.
 - Byggverket skal sikres slik at is og snø ikke kan falle ned på steder hvor personer og husdyr kan oppholde seg. Dersom snøfangere monteres er det imidlertid nødvendig å kontrollere styrken på takkonstruksjonen før snøfangere monteres.

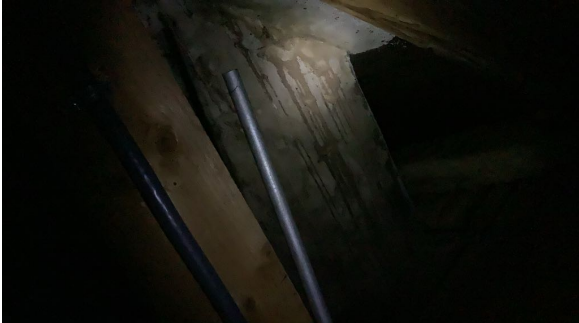
Det er rennemerker/kondens på pipe.

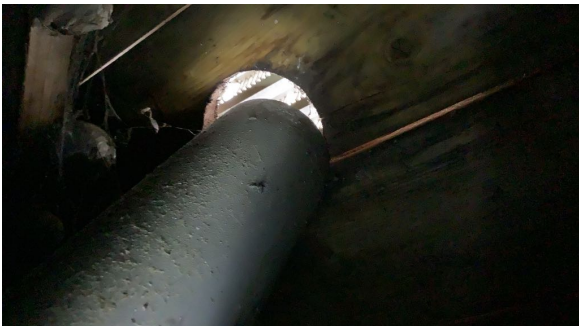
Lufterør fra kloakklufting er ført ut til vegg. Dette anbefales lagt over tak.

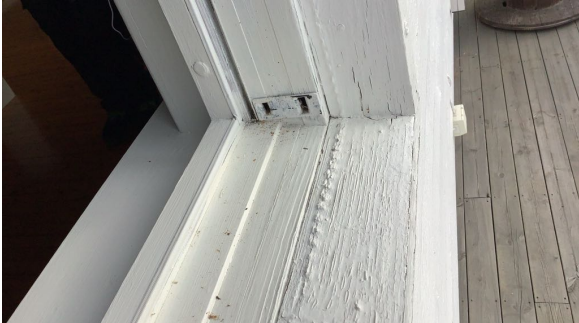
Vannbrett er plassert eil på vinduer. Vann kan renne inn i vegg.

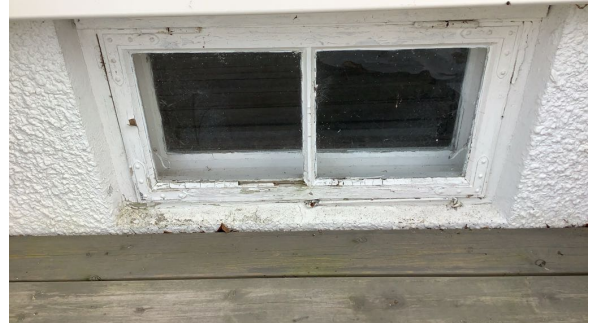
Eldre koblede vinduer i kjeller.

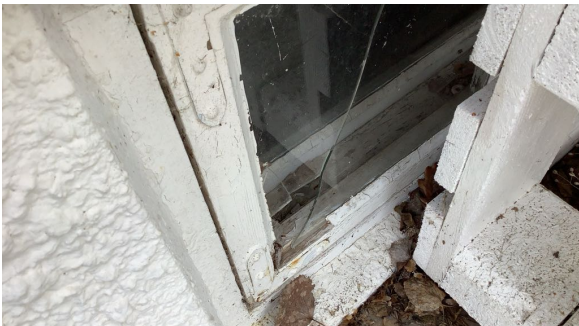
Knust rute er observert.

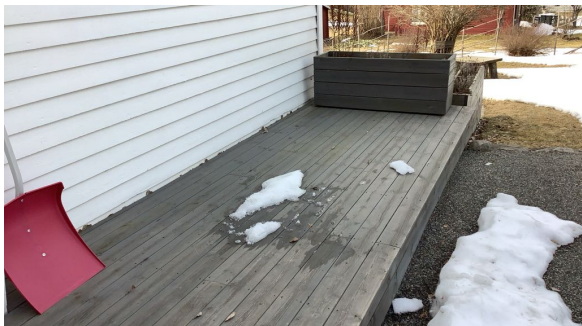
Terrasseplattninger under åpen himmel har behov for hyppig vedlikehold.

Terrasseplattung foran inngang.

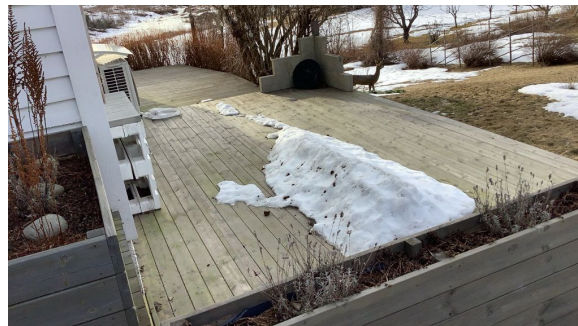
Terrasseplattung mot nord.

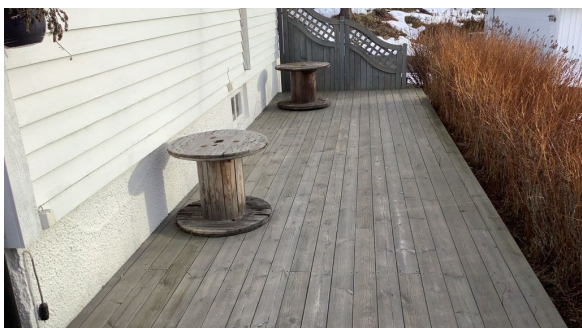
Terrasseplattung mot vest.

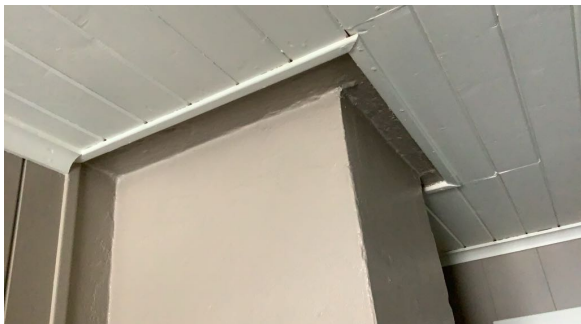
Teglpipe, bilde fra loftetasjen.

Det er ikke behov for straktiltak, siden pipe er opplyst å fungere med dagens bruk.

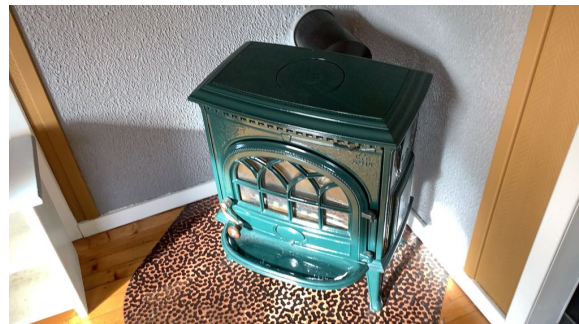
Peisovn er tilkoblet i stue. Feieluke i kjelleren.

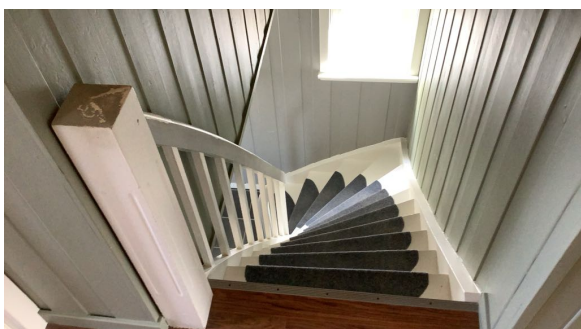
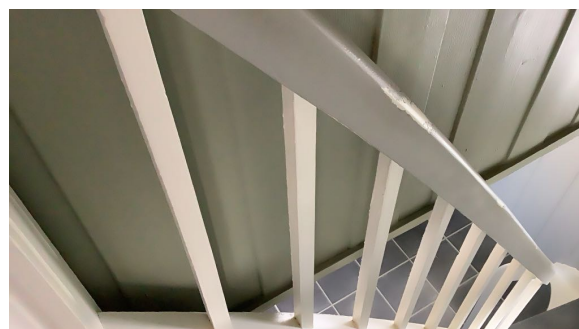
- Åpninger i rekkverk er større enn dagens forskriftskrav til rekkverk i trapper.
- Det mangler håndløper på vegg i trappeløpet.
- Rekkverkshøyder er under dagens forskriftskrav til rekkverk i trapper.

Det er knirk i trapp. Åpninger i rekkverk er større enn dagens forskriftskrav til rekkverk i trapper.

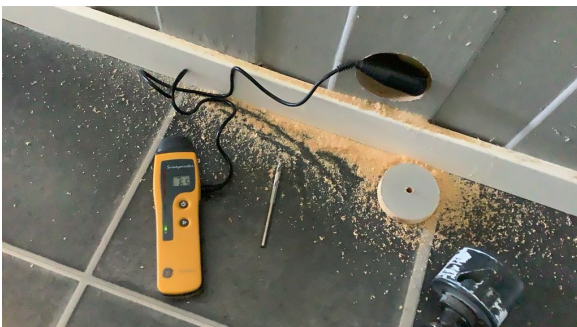
Hulltaking er foretatt uten å påvise unormale forhold. Hulltaking er foretatt i gangen. Fuktkvotemåling (vekt%) i konstruksjonen ble målt til 6.

Hulltaking er foretatt uten å påvise unormale forhold.

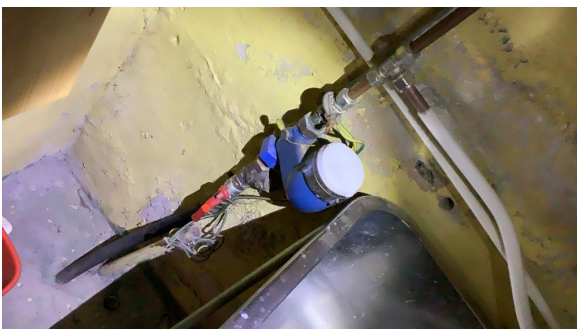
- Det er avvik:
- Tilstandsgrad 2 gis med bakgrunn i at mer enn halvparten av forventet funksjonstid for røranlegg er oppnådd.
- Utilstrekkelig klamring av vannrør registrert.

Hovedstoppekran er plassert i kjeller

- Tiltak:
- Når vannrør har oppnådd mer enn halvparten av funksjonstid er det økt risiko for fremtidige lekkasjer. Funksjonstid avhenger av bruk og type rør. Tidspunkt for utskifting er vanskelig å angi eksakt. Oppgradering/vedlikehold må påregnes.
- Klamring av rør anbefales utført. Konsekvens av utilstrekkelig klamrede rør kan være lekkasjer og rørbrudd.

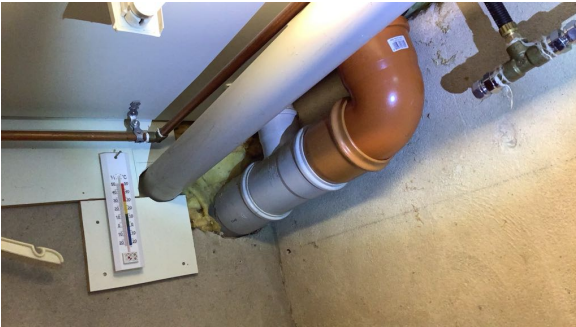
- Tilstandsgrad 2 gis med bakgrunn i at mer enn halvparten av forventet funksjonstid for avløpsrør er oppnådd.
 - Det er ikke påvist stakemulighet på anlegget.
 - Lufting fra avløp er ikke korrekt utført, bør føres over tak. Det er ingen synlige tegn til at det er montert tilfredsstillende sekundærlufting (vakuumentil) som høyeste punkt.
- Eldre jernrør kan være utsatt for rust/groing og gi redusert gjennomstrømning/ risiko for lekkasjer. Utvendige vann og avløpsrør som begynner å bli gamle vil ha en naturlig slitasjegrad.
- Overvåk tilstanden jevnlig. For å få tilstandsgrad 0 eller 1 må avløpsrør skiftes. Noe manglende klamring av avløpsrør.

Avløpsrør av plast/PVC. Det er eldre støpejernssluk i kjellergulv og på bad i 1. etasje.

- Tiltak:
 - Når avløpsrør har oppnådd mer enn halvparten av funksjonstid er det økt risiko for fremtidige lekkasjer. Funksjonstid avhenger av bruk og type rør. Tidspunkt for utskifting er vanskelig å angi eksakt. Oppgradering/vedlikehold må påregnes.
 - Lufting bør føres over tak eller montere tilfredsstillende sekundærlufting (vakuumentil) for å unngå vakuum i rørsystemet. Dette vil sikre riktig funksjon og forhindre vond lukt.

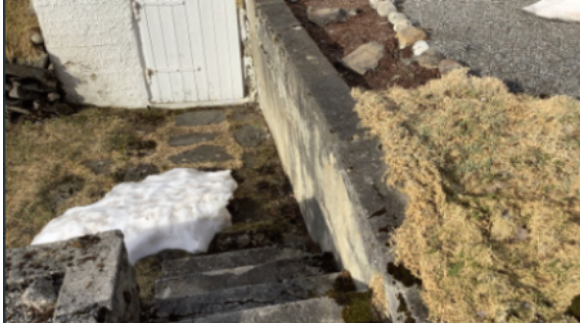
Støttemuren er ikke frostsikker og har skjevheter samt sprekker og riss. Dagens forskrift krever rekkverk, gjerde, tett vegetasjon eller lignende slik at fallskader forebygges ved nivåforskjeller mer enn 0,5m, når det er underlag som: betong, asfalt, steinheller og lignende.

Støttemur for inngang til kjeller.

Rehabilitering må påregnes om man ønsker en frostsikker mur uten skjevheter og sprekke-dannelser. Det bør monteres rekkverk der høydeforskjellen er over 0,5 meter. Vedlikeholdskostnader må påregnes.

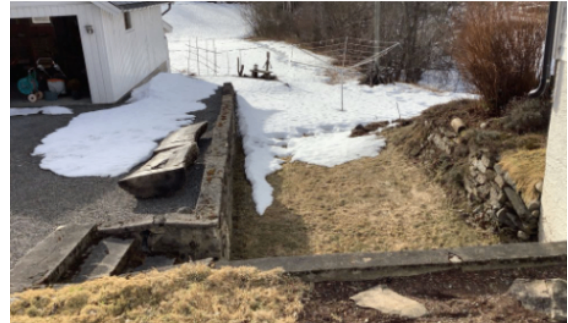
Støttemur i terreng.
