# Tilstandsrapport

Enebolig

Trondheimsveien 3411, 7391 RENNEBU

Befaringsdato: 24.03.2025

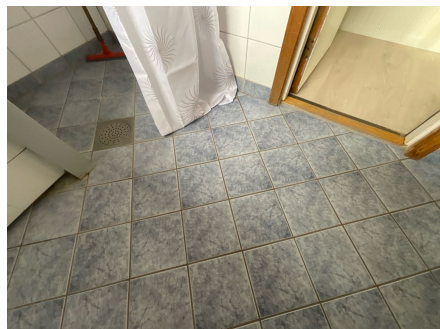
### TG 3 Sluk, membran og tettesjikt

Med tanke på alder anbefales etablering av dusjkabinett slik at overflater i dusjsone ikke utsettes for unødig fuktpåvirkning. TG 3 er satt på grunn av alder på tettesjikt og sluk. Estimert kostnad gjelder full renovering av rommet, men tidspunktet for når dette er nødvendig er vanskelig å si noe om.

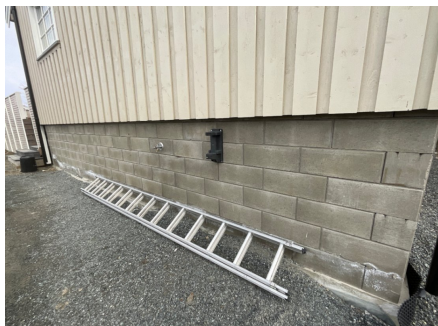
## TG 2 Terrengforhold

Tomten rundt boligen er opparbeidet med plen og har gruset gårdsplass.

- På generelt grunnlag anbefales det å etablere 1:50 fall 3m bort fra grunnmur. Dette for å sikre god avrenning mot fra grunnmur og dermed unngå unødvendig fuktbelastning mot denne.
