# LANDBRUKSTAKST

## Landbrukseiendom

Trondheimsveien 3411, 7391 RENNEBU

Dato befaring: 24.03.2025

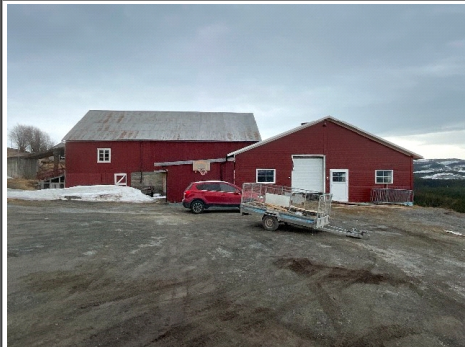
## Driftsbygning

Driftsbygningen er i generelt god stand men det må gjøres tiltak med kjørebros dersom denne skal benyttes. Det registreres en skade i utvendig karm ved port inn til dyrerom, samt noen mindre gjenstående arbeider i forbindelse med det nyeste tilbygget. Ut over dette er det stedvis behov for overflatebehandling av utvendige fasader.

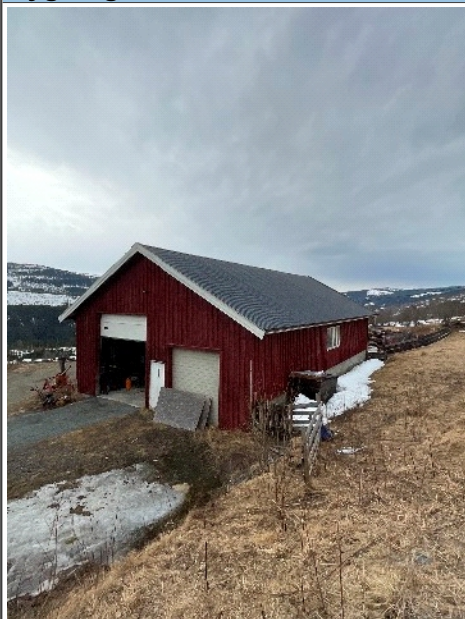
## Redskapshus

bygningbeskrivelse: Redskapshuset er oppført på støpt plate på mark. Hovedkonstruksjonen er av tre, utvendig kledd med stående panel. Taket har saltaksform og er tekket med stålplater. Redskapshuset har 2 leddporter. Det er montert skinne med elektrisk talje. Det er i dag etablert vedmaskin i bygningen og har vært benyttet til vedproduksjon og som garasje. Det må påregnes vedlikehold av vinduer og utvendig panel.

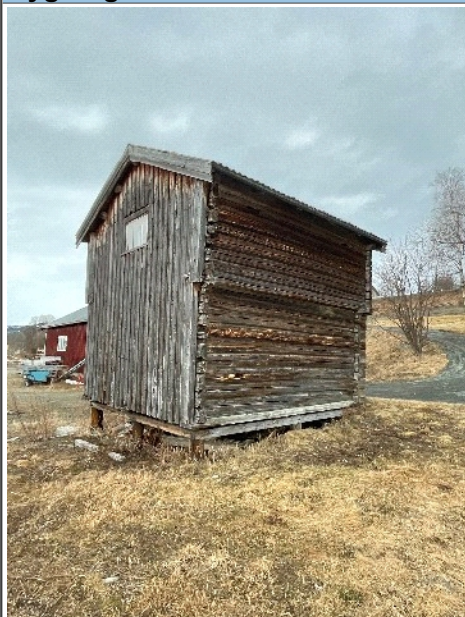
## Stabbur

bygningbeskrivelse: Stabburet har åpen fundamentering på pilarer av tre. Yttervegger er i laftet tømmer. Taket har saltaks form og er tekket med metallplater. Det må påregnes tiltak med taktekingen. Stabburet er benyttet som lager.

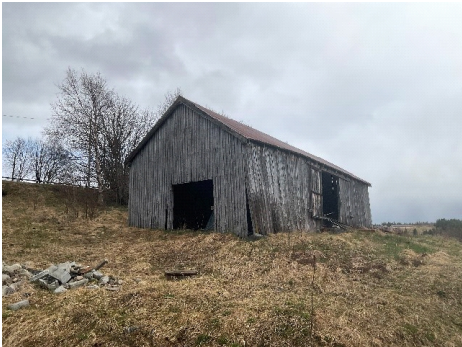
## Gammellåven

| Bygningsdata | |
|---|---|
| | <p>Byggeår: Kilde: Ukjent byggeår</p> <p>Anvendelse/ enkel<br/>byggningsbeskrivelse: Gammellåven er fundamentert på stein. Hovedkonstruksjonen er av tre med utvendig stående kledning. Taket har saltaks form og er tekket med stålplater. Låven har stort vedlikeholdsbehov.</p> |

| Verdivurdering | |
|---|---|
| Verdi: | Bygningen har stort vedlikeholdsbehov og tillegges ingen verdi. |
