Tilstandsrapport

📍 Bevervegen 5A , 2150 ÅRNES

gnr. 168, bnr. 140

Oppdragsnr.: 21410-1135

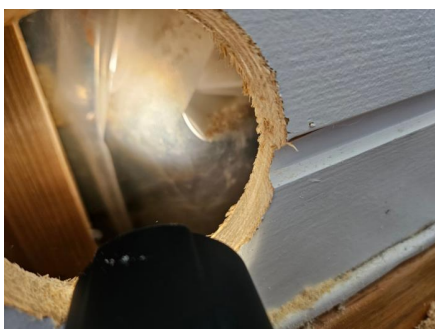
Hulltaking er foretatt og det er påvist avvik i hulltakingen.

Det ble med egnet instrument målt relativ fuktighet i lukket veggkonstruksjon fra soverom mot dusjsone 34% ved 19 grader.

- Hulltaking er foretatt og det er påvist avvik i konstruksjonen.

Vegg mellom bad og soverom har ikke bunnvill.

Badet må bygges opp etter gjeldende standard for å lukke avviket.
