Bevervegen 5A, 2150 ÅRNES

**Svarverud - Sjarmerende enebolig  
i populært boområde - Flat,  
romslig solrik tomt - Stor garasje**

Befaringsdato: 13.11.2024    Rapportdato: 13.11.2024    Oppdragsnr.: 21410-1135    Referansenummer: OR1992  
Autorisert foretak: Rambøll Norge AS    Sertifisert Takstingeniør: Daniel Østbye    Vår ref:

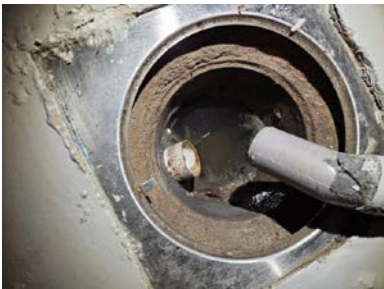
### KJELLER > VASKEKJELLER

Hulltaking er ikke foretatt da det ikke er fysisk mulig pga tilliggende konstruksjoner. Rommet er omsluttet av betongvegger. Se kommentar under kjeller ang fukt i grunnmur.
