# Tilstandsrapport

Enebolig

Jenshusvegen 3, 7724 STEINKJER

Befaringsdato: 25.08.2025

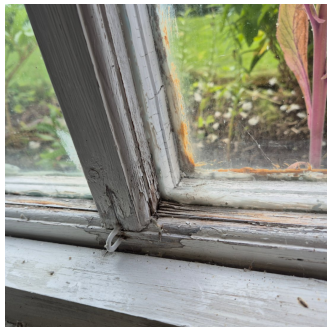
Det er registrert vær- og aldersslitasje, med påkjente karmen og omramminger, råteskader i enkelte omramminger og karmen.

Vinduer med råteskader må utskiftes.

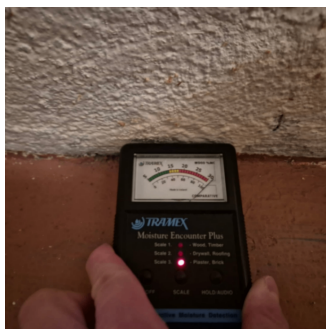
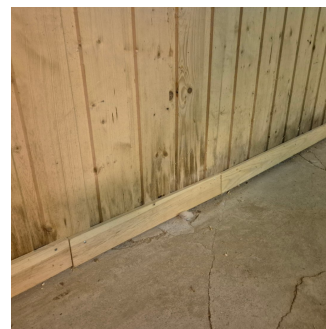
Det er registrert forhøyede fuktnivå på samtlige eksponerte gulv- og veggoverflater. Stedvise avskalinger, misfarginger og sprekkdannelser. Påkjent trevirke med forhøyede fuktverdier, svertesopp/misfarginger i utforet vegg.

Nærmere undersøkelser anbefales, samt utbedringstiltak og tiltak mot videre fuktinntrengning.

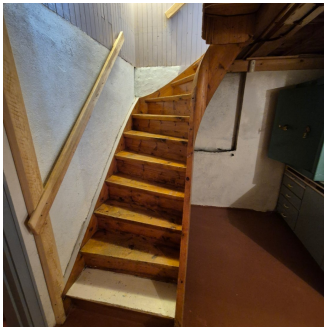
## TG 3 Innvendige trapper

Det er etablert svingtrapp melleom kjeller, 1. etasje og 2. etasje.

- Rekkverk må monteres for å lukke avviket.

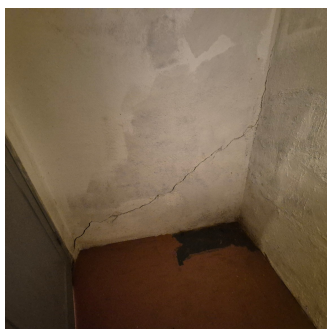
Det er registrert sprekkdannelser i kjellermur.

Lokale skjevheter og ujevnheter, samt riss, avskalinger, saltutslag og misfarginger.

Nærmere undersøkelser anbefales. Utbedringstiltak må påregnes.
