Tilstandsrapport

Andelsleilighet i 1. etasje.

Hammarmyra 10, 8626 MO I RANA

Befaringsdato: 09.05.2025

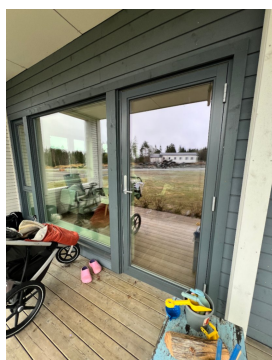
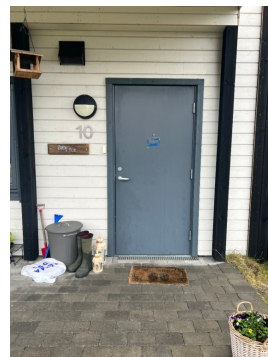
TG 1 Dører

Bygningen har malt hovedytterdør og aluminiumskledd balkongdør.

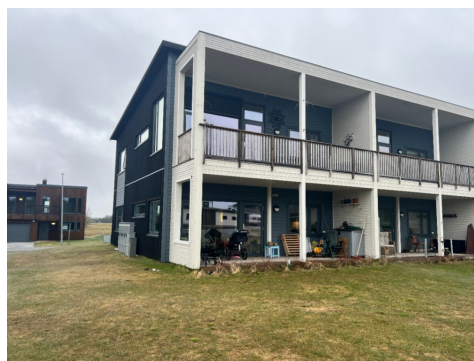
TG 1 Balkonger, terrasser og rom under balkonger

Steinbelagt inngangsparti som er overbygd av svalgang i 2. etasje. Plattning/veranda på ca 16m² med adkomst fra stue med impregnert dekke.

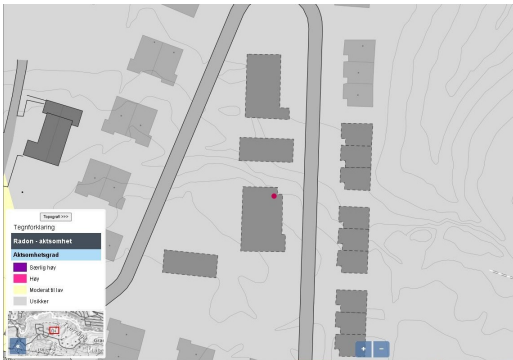
! TG 0 Radon

Bygget er opplyst utført med radonsperre, midlertidig brukstillatelse foreligger og utbygger har gjennom søknad bekreftet at alle kontrollklæringer foreligger og at bygget er oppført iht gitte tillatelser og gjeldende forskrifter.

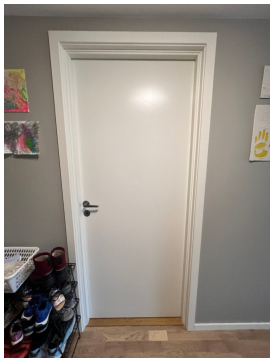
! TG 1 Innvendige dører

Innvendig har boligen malte glatte dører.

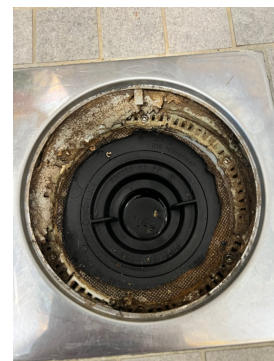
! TG 1 Sluk, membran og tettesjikt

Det er plastsluk og smøremembran med ukjent utførelse. Synlig mansjett i sluk.

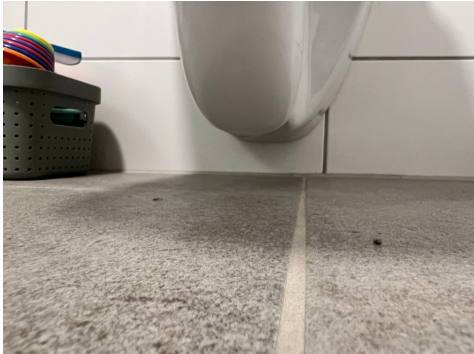
! TG 2 Sanitærutstyr og innredning

- Det er ikke påvist tilfredsstillende løsning for å synliggjøre lekkasje fra innebygget sisterner.

Det må gjennomføres ytterligere undersøkelser. Det finns ulike løsninger for synliggjøring av lekkasjevann, der ikke alle er mulig å påvise etter montering.

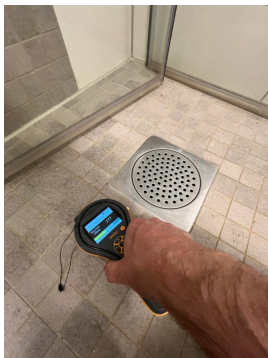
TG 1 Tilliggende konstruksjoner våtrom

Hulltaking er ikke foretatt da det vurderes det som unødvendig når boligen er under 5 år. Det ble fuktsøkt uten å finne unormale verdier.

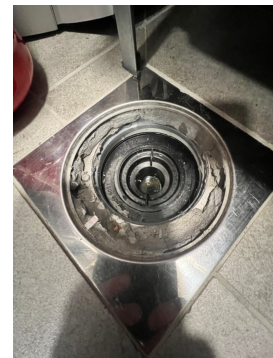
TG 1 Sluk, membran og tettesjikt

Det er plastsluk og smøremembran med ukjent utførelse. Synlig mansjett i sluk.

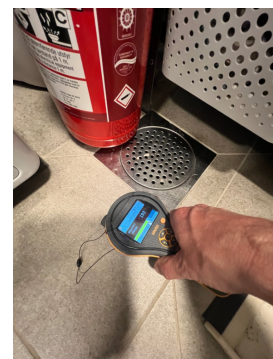
TG 1 Tilliggende konstruksjoner våtrom

Hulltaking er ikke foretatt da det vurderes det som unødvendig når boligen er under 5 år. Det ble fuktsøkt uten å finne unormale verdier.

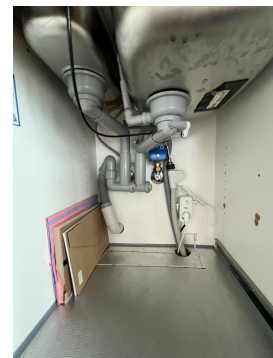
Rørpropp under kjøkkenbenk

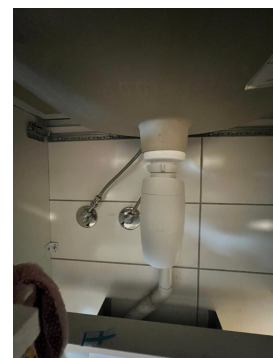
Rørpropp under vask på bad.

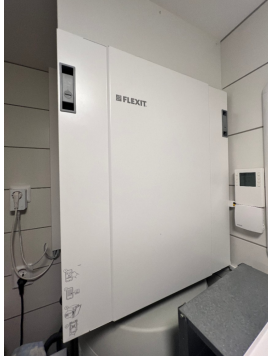
TG 1 Varmtvannstank

200 liters Oso varmtvannsbereider fra 2020, plassert i vaskerommet.
