# Tilstandsrapport

Enebolig

Arnulf Øverlands gate 2, 8800  
SANDNESSJØEN

# gnr. 37, bnr. 812

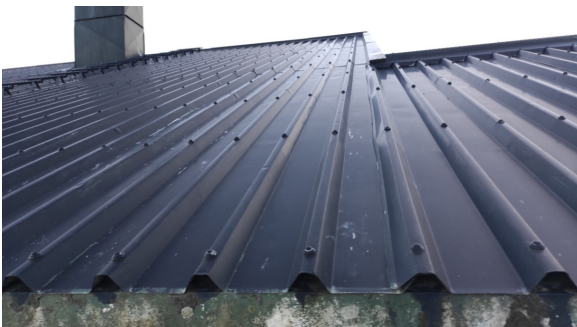
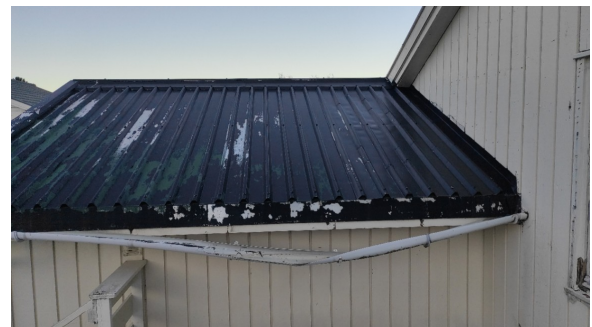
- Når takteking og undertak begynner å bli gamle, øker risikoen for lekkasjer, noe som kan føre til omfattende og kostbare reparasjoner av underliggende konstruksjoner dersom en ikke foretar tiltak på konstruksjonene før dette oppstår.

Det bør vurderes å utbedre bulker og flassende maling på taktekingen for å forhindre videre forringelse og redusert levetid på taket.  
Dersom tiltak ikke iverksettes, kan det oppstå økt risiko for lekkasjer og korrosjon, noe som kan føre til skader på underliggende konstruksjoner.

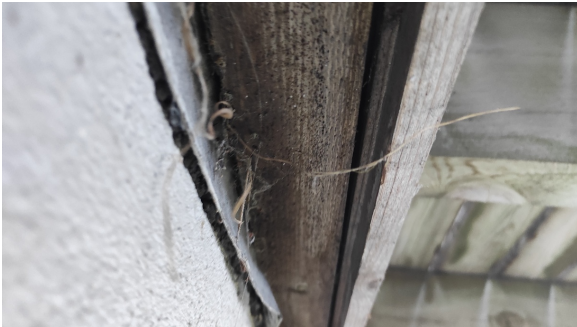
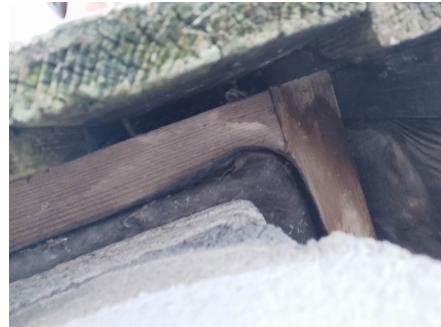
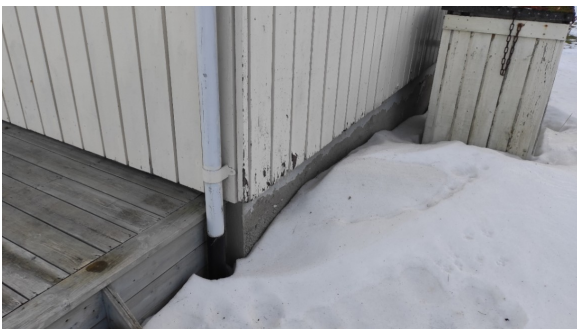
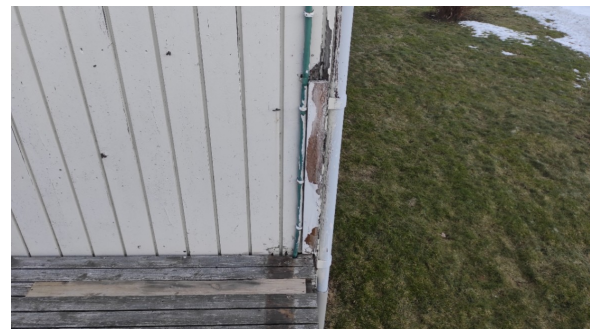
## ! TG 2 Veggkonstruksjon

- Det er påvist spredte råteskader i bordkledningen.
- Det er ingen musesperre i nedre kant av konstruksjon.

Kledningen er stevis slitt og har enkelte råteskader.  
Deler av kledningen mangler lufting.

- Råteskadet trekledning må skiftes ut.
- Musesperre må etableres.
- Råteskader i bordkledningen kan fortsette å utvikle seg både i tiliggende bordkledning og til bakenforliggende veggkonstruksjon, dersom en ikke foretar tiltak.

Det bør etableres musesperre i nedre kant av konstruksjonen for å hindre at skadedyr kommer inn i veggen.

Råteskadet og slitt kledning bør skiftes ut, og det bør etableres tilstrekkelig lufting bak kledningen for å redusere risikoen for videre råteskader og nedbrytning av treverket.

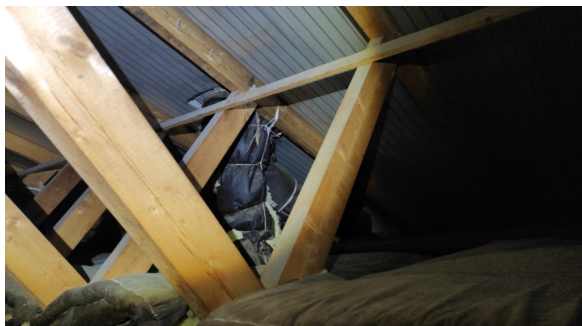
Det er ikke etablert gangvei på kaldloft for adkomst for besiktigelse, og eier hadde ikke tilgjengelig stige for å komme opp på kaldloft. Takkonstruksjonen er defor kun inspisert fra luke med kamera. Avvik som er oppdaget er registrert, men det kan ikke utelukkes ytterligere avvik ved inspeksjon av loftet.

Utett gjennomføring i undertak.

Stige til loftsluke bør kompletteres, og utettheter i både loftsluke og gjennomføringer i undertaket bør utbedres for å hindre varmetap, fuktinntrengning og potensiell skade på takkonstruksjonen.

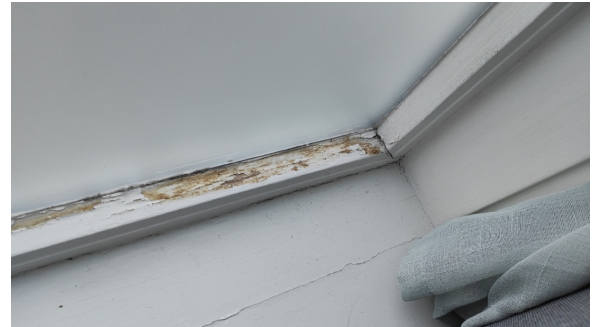
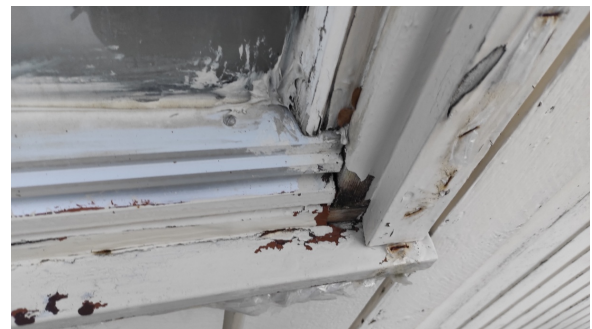
- Det er påvist avvik rundt innsetningsdetaljer.
- Det er påvist noen glassruter som er punktert eller sprukne.
- Det er påvist vinduer med fukt/råteskader.
- Karmene i vinduer er slitte og det er sprekker i trevirket.

- Vinduer med punkterte/sprukne glass må påregnes skiftes ut, enten hele vinduet eller kun selve glassene.
- Vinduer med råteskader må erstattes med nye.
- Det må påregnes noe vedlikehold og at enkelte vinduer må skiftes ut.

Det knuste stuevinduet bør skiftes ut for å hindre varmetap, inntrenging av fukt og redusert sikkerhet.

Vinduer med råte, sprekker eller punkterte glass må utbedres eller byttes for å unngå videre forringelse, energitap og risiko for fuktskader i tilstøtende konstruksjoner.

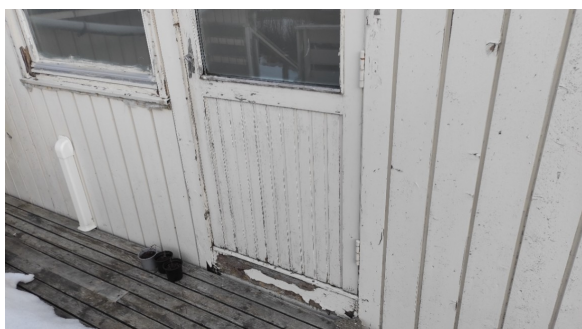
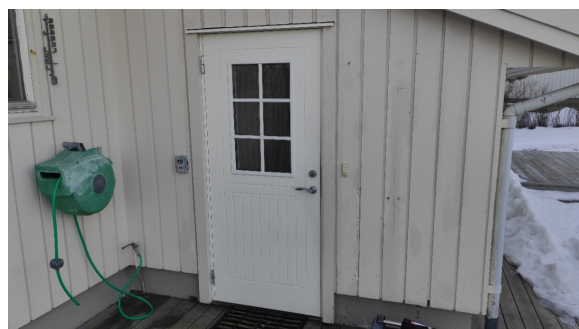
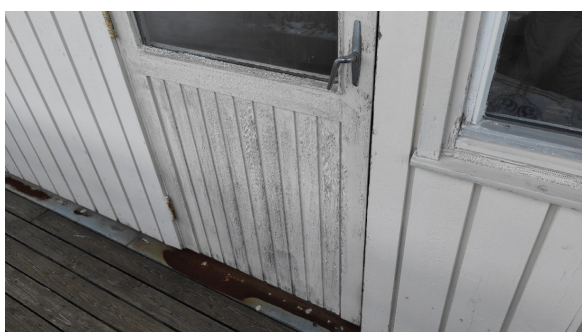
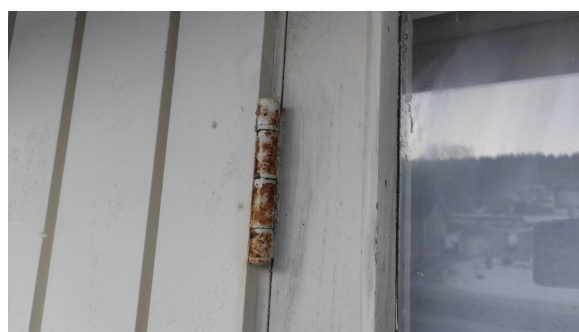
## TG.2 Dører

- Det er påvist avvik rundt innsettsdetaljer.
- Det er påvist dører som er vanskelig å åpne eller lukke.
- Det er påvist utetthet/åpning mellom dørblad og dørkarm. Dvs. at kald trekk kan oppstå.
- Karmene i dører er værslitte utvendig og det er sprekker i trevirket.

Kjellerdør bør skiftes til en utvendig dør for å tåle værbelastning og unngå fuktskader og varmetap.

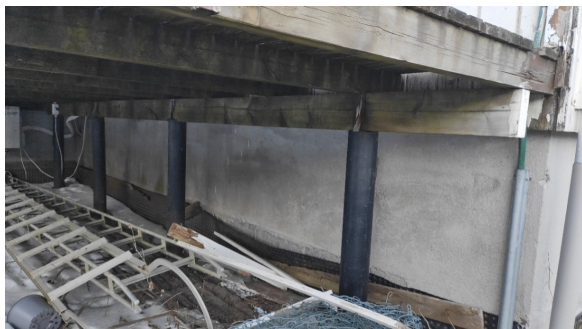
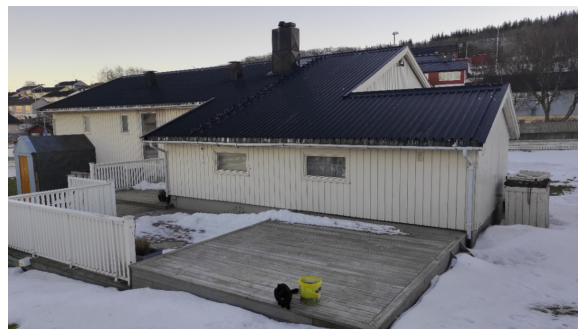
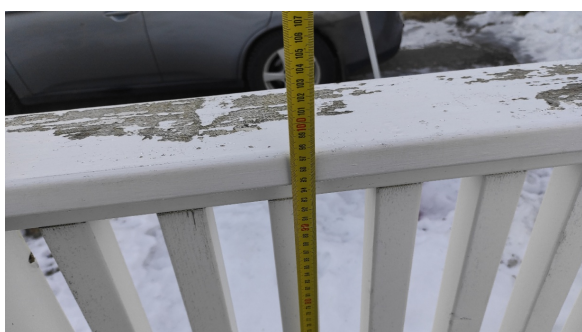
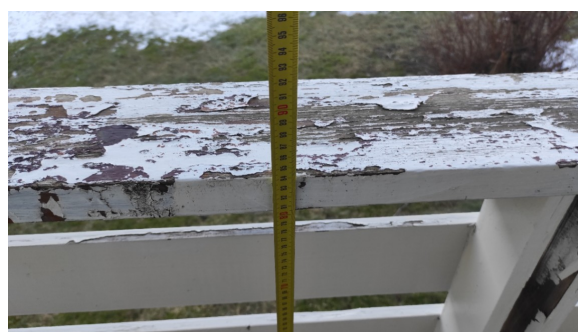
## Balkonger, terrasser og rom under balkonger

- Det er påvist fukt-/råteskader i konstruksjonen.

Det er noe råteskader på terrassen mot vest, og rekkverket er fjernet på deler av terrassen.

Det er rust i overgangsbeslag mellom vegg og balkong.

- Råteskadede konstruksjoner må skiftes ut.

Råteskadede deler av terrassen mot vest bør skiftes ut for å hindre videre skadeutvikling og redusert bæreevne.

Rust i overgangsbeslag mellom vegg og balkong bør utbedres for å forhindre videre korrosjon og mulig inntrenging av fukt, som kan føre til ytterligere skader på konstruksjonen.

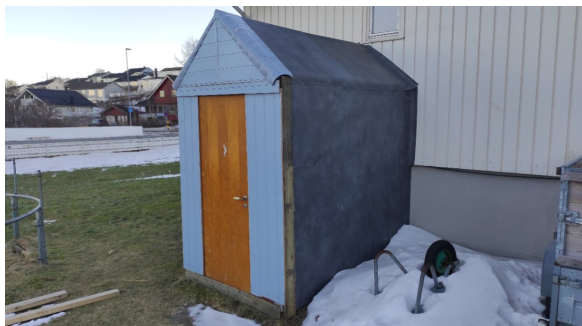
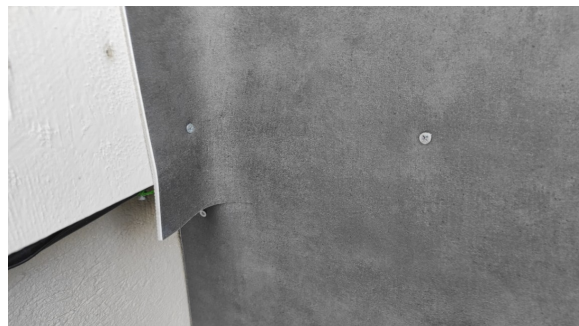
## Takoverbygg kjelleretasje

Konsekvensen av å ikke utbedre forholdet er økt risiko for fuktskader, råte og redusert levetid på konstruksjonen.

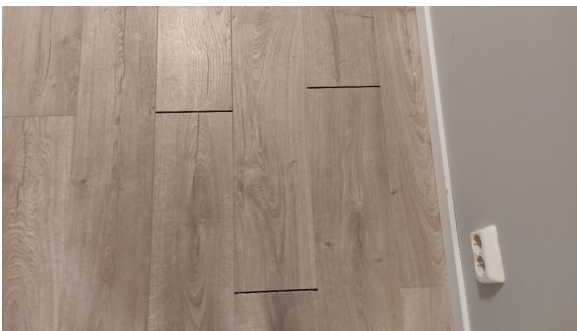
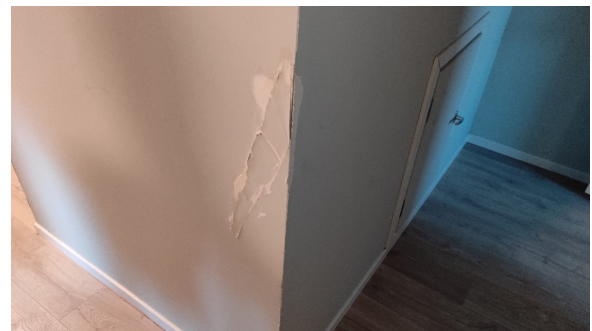
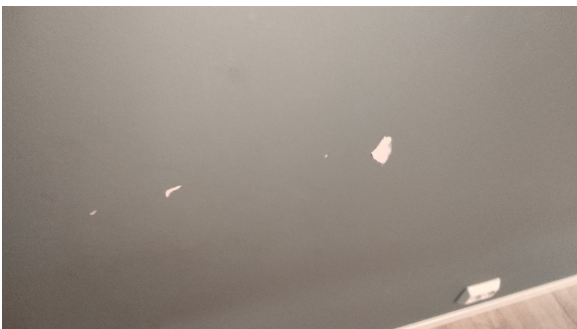
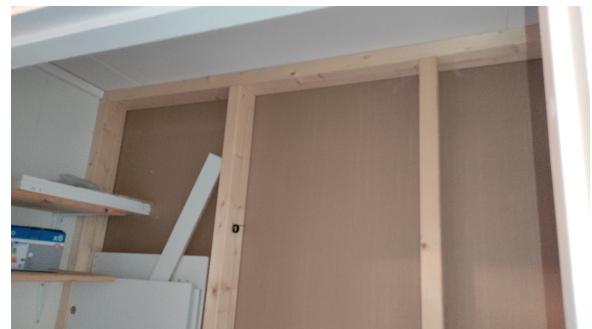
## Overflater

Stedvis skader på overflater.

Overflater bør utbedres eller skiftes for å lukke de registrerte avvikene, herunder utbedring av glipper mellom laminatbord, reparasjon av skader og ferdigstilling av arbeider i kott.

Løst belegg bør tilskjæres og festes fagmessig.

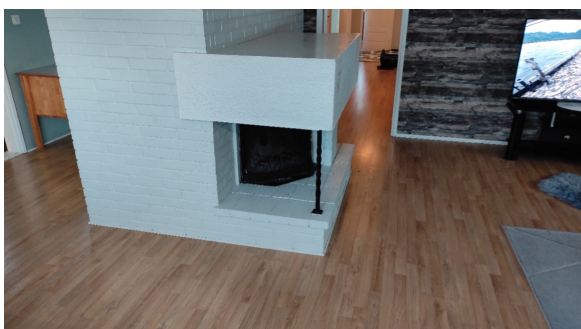
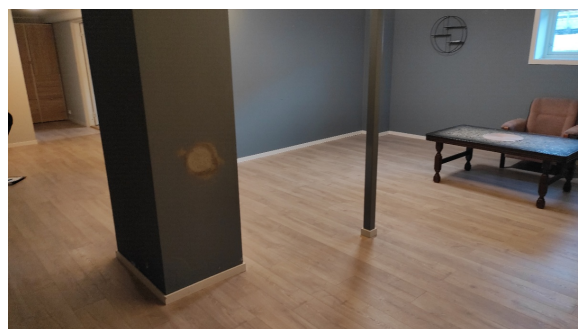
## TE2 Etasjeskille/gulv mot grunn

- Det er målt høydeforskjell på mellom 15-30 mm gjennom hele rommet. Tilstandsgrad 2 gis med bakgrunn i standardens krav til godkjente måleavvik.
- Målt høydeforskjell på mellom 10 - 20 mm innenfor en lengde på 2 meter. Tilstandsgrad 2 gis med bakgrunn i standardens krav til godkjente måleavvik.

Det anbefales å vurdere oppretting av gulvet dersom det skal legges nytt gulv eller ved større oppgraderinger, for å unngå problemer med møblering og oppsprekking.

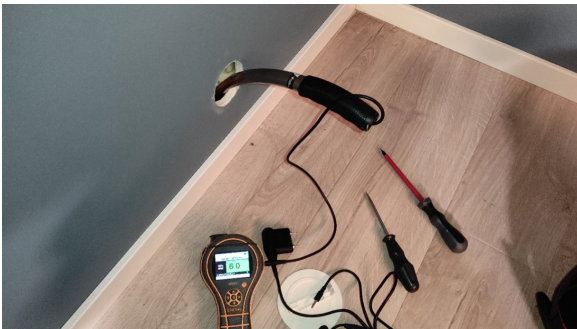
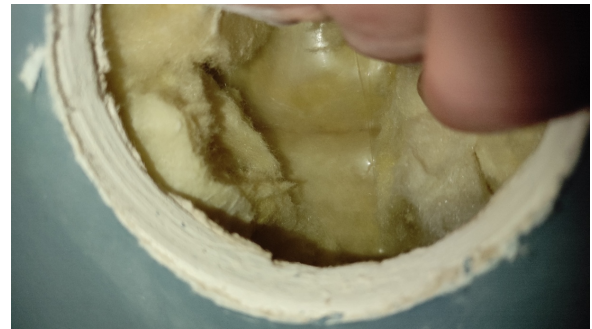
## TG2 Rom Under Terreng

Dette er ikke en anbefalt måte å bygge opp vegger mot terreng. Dersom det er/blir fuktgjennomtrening i grunnmuren vil fukt bli værende i konstruksjonen uten mulighet for å luftes ut. Dette over tid vil forårsake skade i konstruksjonen.

Mangelfull utførelse og bruk av dampsperre kan føre til opphopning av fukt i konstruksjonen, noe som øker risikoen for skjulte fuktskader og råte over tid.

Jevnlig overvåking av fuktforholdene anbefales for å oppdage eventuelle problemer tidlig.

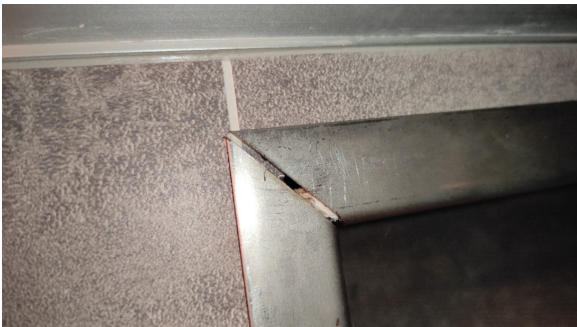
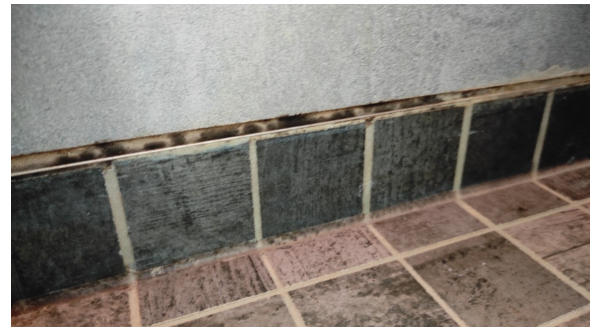
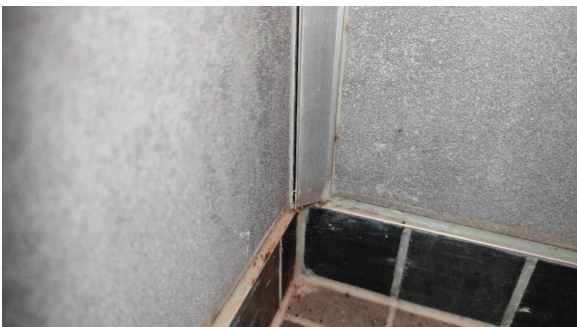
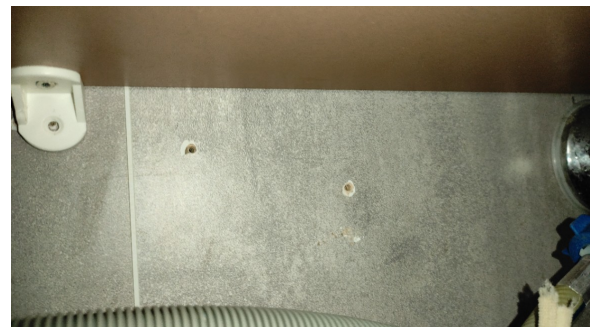
## KJELLERETASJE > BAD/VASKEROM

- Dersom våtromsplatene ikke er montert fagmessig, kan dette medføre utettheter som øker risikoen for fuktinntrengning bak platene. Over tid kan dette føre til oppfukning av tilstøtende konstruksjoner, noe som kan resultere i råteskader, muggvekst og eventuelle lekkasjer.
- Det bør foretas lokal utbedring av skjøter, hjørnelister og fuger for å sikre at våtromsplater er tette og montert i henhold til gjeldende krav. Utettheter og glipper kan føre til fuktinntrengning i konstruksjonen, noe som øker risikoen for fuktskader og soppdannelse. Svertesopp i fuger indikerer allerede noe fuktproblematikk, og bør utbedres for å hindre videre skade.

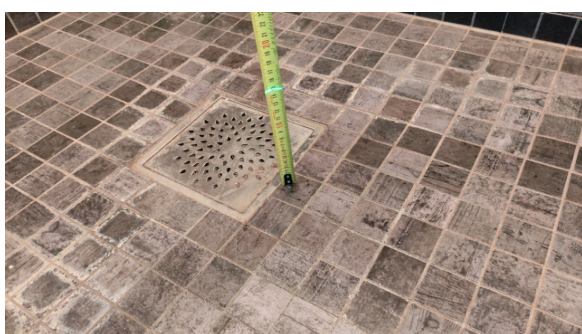
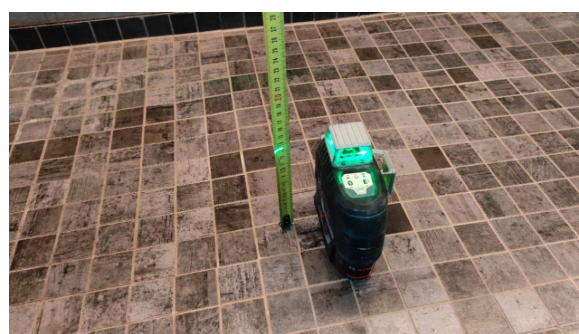
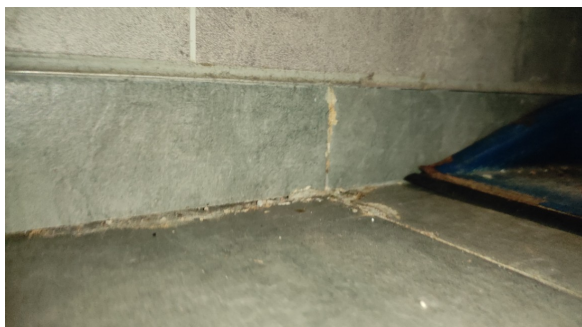
### TG 3 Overflater Gulv

- Det er påvist avvik i fallforhold til sluk i forhold til krav i forskrift på byggetidspunktet.

Manglende sluk medfører økt risiko for vannskader i omkringliggende konstruksjoner, da vann ikke ledes bort på en forskriftsmessig måte.

Det må etableres sluk utenfor den forhøyede dusjsonen for å sikre tilstrekkelig avrenning ved eventuelle vannlekkasjer eller søl.

Det bør også benyttes elastisk fugemasse mellom gulv og sokkelflis.

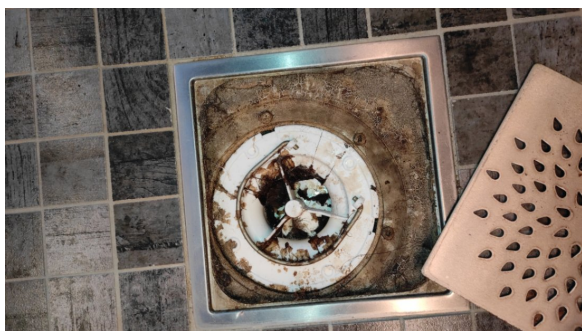
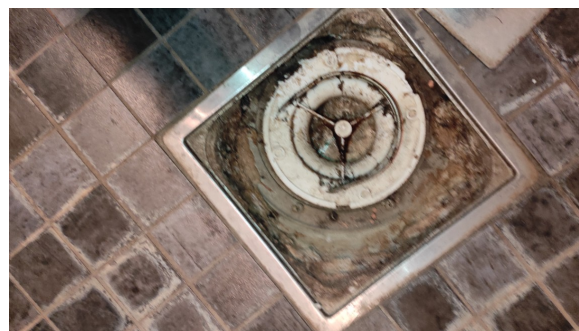
### ! TG 1 Sluk, membran og tettesjikt

Det er plastsluk og smøremembran med ukjent utførelse.

Det foreligger ingen dokumentasjon på utførelsen. Tilstandsgrad er satt basert på alder og synlige avvik.

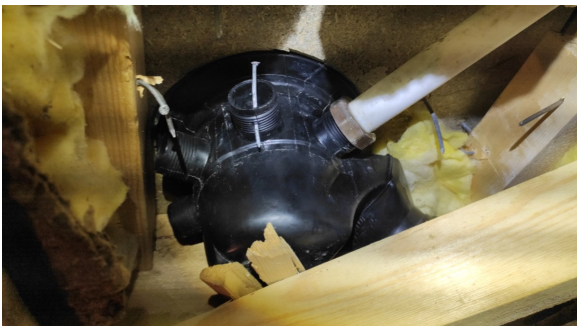
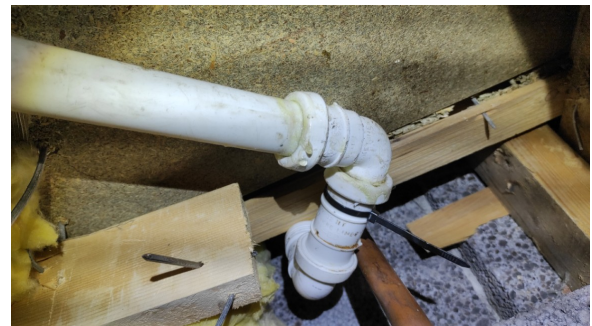
## ! TG 2 Avløpsrør

Ufagmessig utførelse og egeninnsats medfører økt risiko for lekkasjer, tette rør og fuktskader, noe som kan gi betydelige følgeskader på bygningskonstruksjonen.

Arbeidet bør gjennomgås og eventuelt utbedres av autorisert rørlegger for å sikre at anlegget er forskriftsmessig utført.

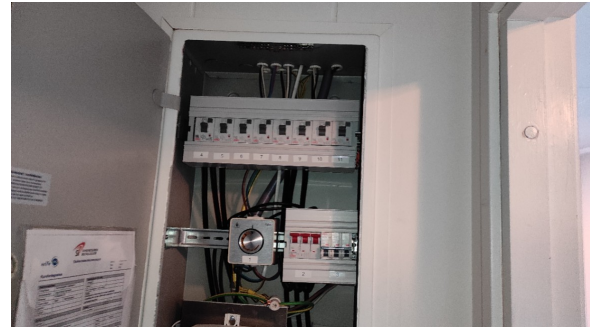
Utett gjennomføring i sikringsskap.
