Arnulf Øverlands gate 2, 8800 SANDNESSJØEN

**Enebolig med romslig tomt,  
garasje og sentral beliggenhet i  
Sandnessjøen.**

# Tilstandsrapport

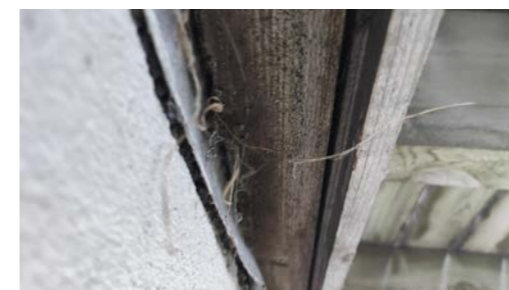
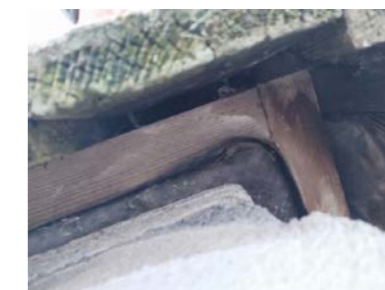
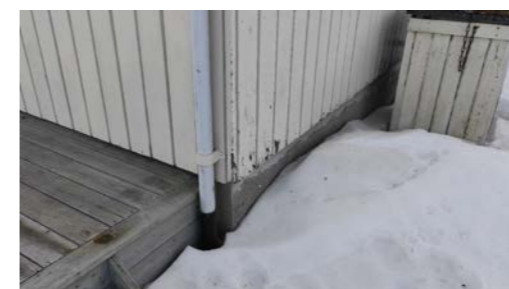
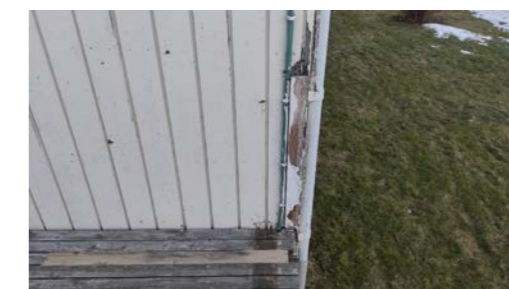
## TG 2 Takkonstruksjon/Loft

Det er ikke etablert gangvei på kaldloft for adkomst for besiktigelse, og eier hadde ikke tilgjengelig stige for å komme opp på kaldloft.  
Takkonstruksjonen er defor kun inspisert fra luke med kamera. Avvik som er oppdaget er registrert, men det kan ikke utelukkes ytterligere avvik ved inspeksjon av loftet.

Manglende inspeksjonsmulighet og utettheter medfører økt risiko for skjulte skader og redusert levetid på konstruksjonen.

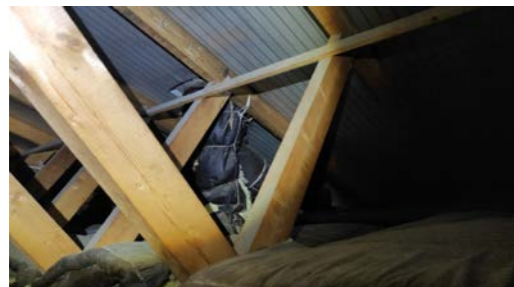
Utett gjennomføring i undertak.

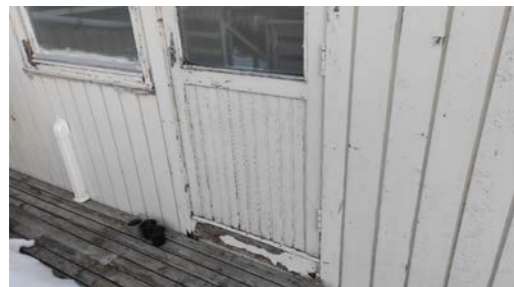
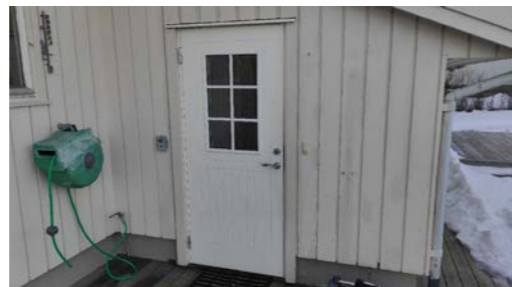
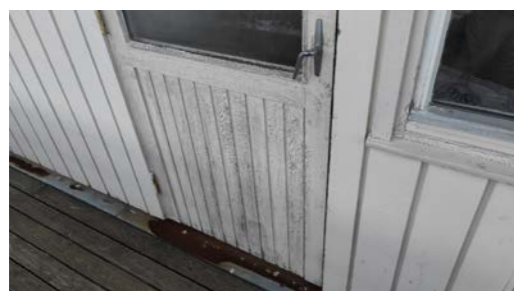
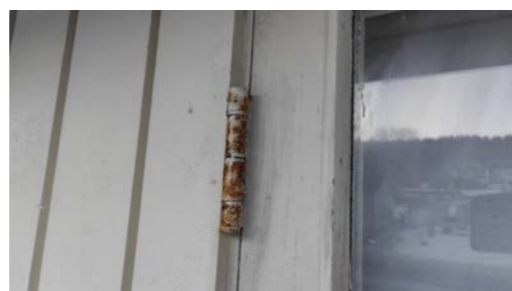
### TG 3 Balkonger, terrasser og rom under balkonger

- ! **Utvendig > Balkonger, terrasser og rom under balkonger** [Gå til side](#)  
Det er påvist fukt-/råteskader i konstruksjonen.  
Det er noe råteskader på terrassen mot vest, og rekkverket er fjernet på deler av terrassen.  
Rekkverkene er værslitte og malingen flasser.  
Deler av terrassene var snødekt ved befaring, avvik under snøen er derfor ikke kommentert.  
Det er rust i overgangsbeslag mellom vegg og balkong.

Rust i overgangsbeslag mellom vegg og balkong bør utbedres for å forhindre videre korrosjon og mulig inntrenging av fukt, som kan føre til ytterligere skader på konstruksjonen.

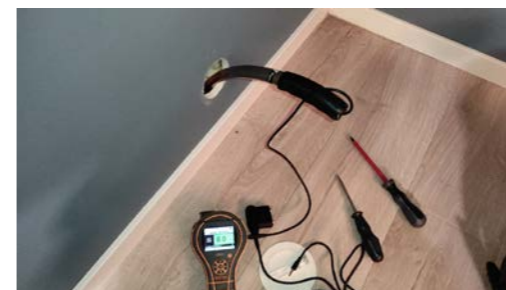
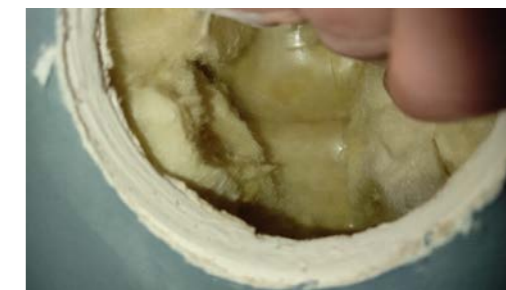
## TG 2 Rom Under Terreng

Det er benyttet dampsperre bak platene, og konstruksjonen har ikke dokumentert fagmessig oppbygging. Dette er ikke en anbefalt måte å bygge opp vegger mot terreng. Dersom det er/blir fuktgjennomtrening i grunnmuren vil fukt bli værende i konstruksjonen uten mulighet for å luftes ut. Dette over tid vil

forårsake skade i konstruksjonen.

Jevnlig overvåking av fuktforholdene anbefales for å oppdage eventuelle problemer tidlig.

Merk at hulltakingen er en stikkprøve, og at det ikke er fuktmålt bak dampsperran. Det kan derfor ikke utelukkes skader bak dampsperran eller i andre områder av kjelleretasjen. Ytterligere undersøkelser anbefales.

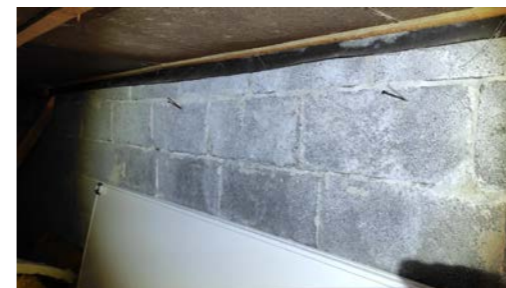
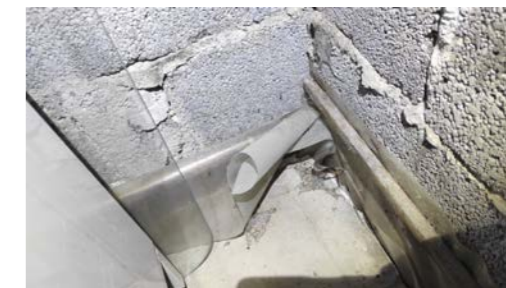
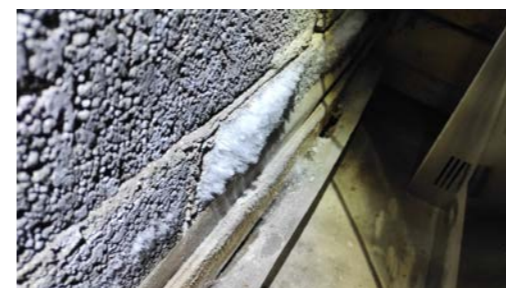
## TG 2 Kryp Kjeller

Det er påvist noe fuktgjennomtrekking i krypkjeller.

Dersom tiltak ikke iverksettes, øker risikoen for fuktskader, råte og forringelse av konstruksjonen.

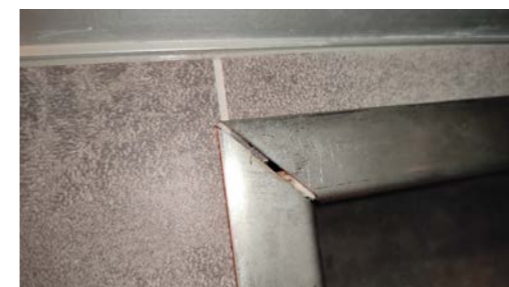
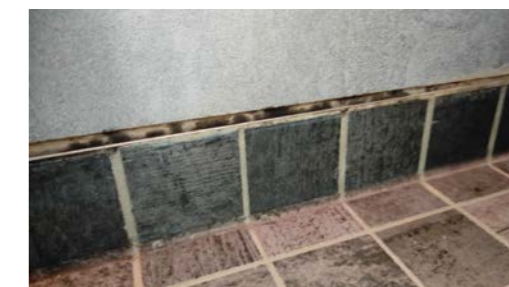
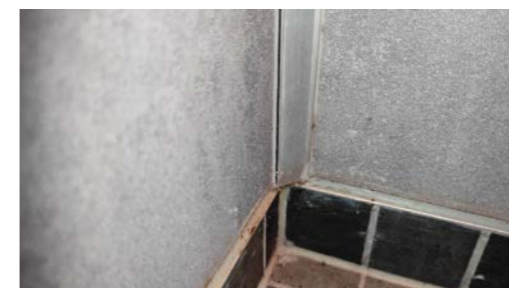
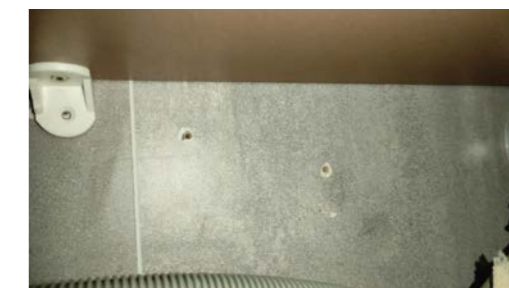
#### TO 3 Overflater Gulv

- ! **Våtrom > Kjelleretasje > Bad/vaskerom > Overflater Gulv** [Gå til side](#)  
Det er påvist avvik i fallforhold til sluk i forhold til krav i forskrift på byggetidspunktet.  
Det er ikke montert sluk utenfor den forhøyede dusjonen, og rommet har i praksis derfor ingen sluk.  
Fall i selve dusjonen er innenfor krav.  
Det er ikke benyttet elastisk fugemasse mellom gulv og sokkelflis.

Manglende sluk medfører økt risiko for vannskader i omkringliggende konstruksjoner, da vann ikke ledes bort på en forskriftsmessig måte.

Det bør også benyttes elastisk fugemasse mellom gulv og sokkelflis.

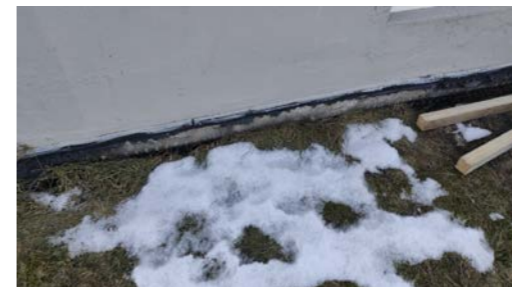
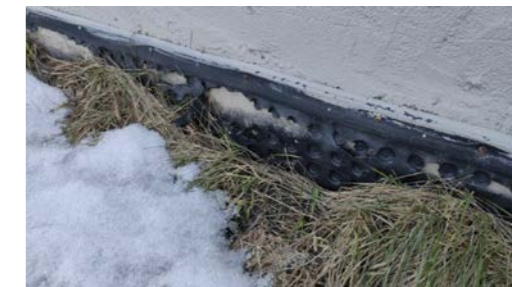
#### 1 TG 2 Grunnmur og fundamenter

• Grunnmuren har sprekkdannelser.

Grunnmuren har noe sprekkdannelser og avskaling av puss/maling.

Sprekker og avskaling i grunnmuren bør utbedres for å hindre videre forringelse av konstruksjonen.

Dersom tiltak ikke iverksettes, kan dette føre til økt risiko for vanninntrengning, frostsprengning og ytterligere nedbrytning av muren.
