Gisles vei 6 B 1185 OSLO

Tilstandsrapport Eierskifte

Boligtype: Enebolig

Byggeår: 1955

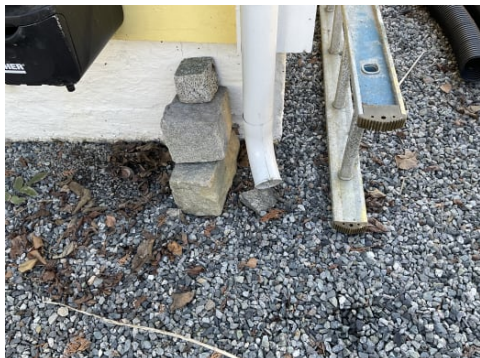
6.1 Drenering

Grunnmursplast, som bidrar til å beskytte mot fukt, ble først vanlig brukt på 1970-tallet. Siden bygningen er eldre, mangler denne grunnmursplast.

Dreneringen/fuktsikring har nådd en alder som gjør tettheten usikker i tiden som kommer. Normal brukstid for en drenering anslås til å være ca 30 år.

Det er foretatt kontroll med fuktindikator mot tilgjengelige murflater/ gulv på grunn. Undersøkelsen viser indikasjoner på fukt i kjellergulv og deler av grunnmur.

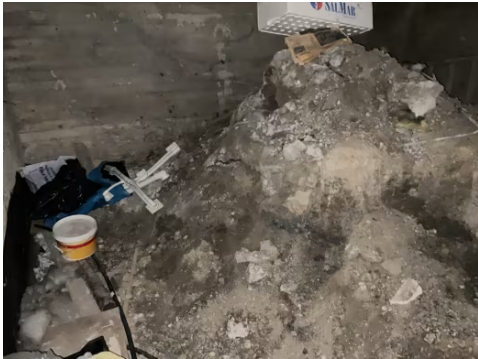
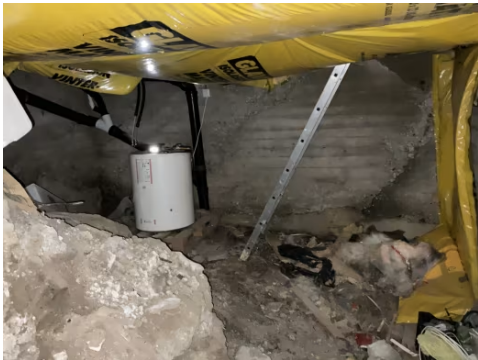
6.3 Kryp kjeller

Ved stikktakninger i bjelkelaget i krypkjeller måles et fuktinnhold på 15,6 vektprosent som er akseptabelt.

Det ble søkt etter fukt i vegger, og fuktsøkeren gjorde utslag i yttervegger i kjelleren. Det ble også observert saltutslag noen steder.

Det er ikke etablert noen fuktsperre i form av plast på bakken i kryprommet.

Det anbefales å etablere plast mot grunn, for å redusere luftfuktigheten i rommet.

Det anbefales å legge ny drenering og fuktsikring mot grunnmuren på sikt.

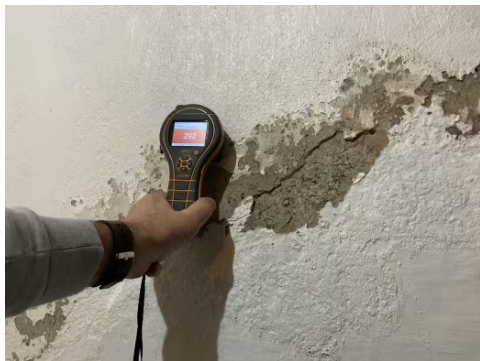
6.4 Rom under terreng

Ved bruk av fuktindikator mot fritt eksponerte murflater deler av vegger og gulv indikeres fukt.

Fuktsikringstiltak må påregnes på sikt.

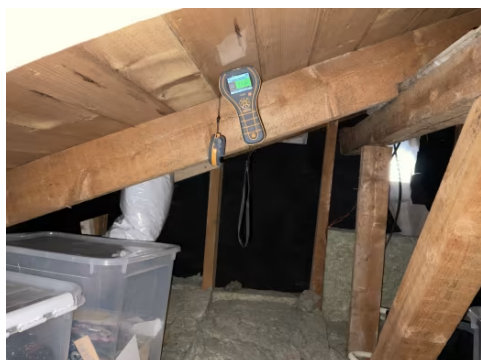
6.8 Loft (konstruksjonsoppbygging)

TG 2 er satt pga. alder på takkonstruksjonen.

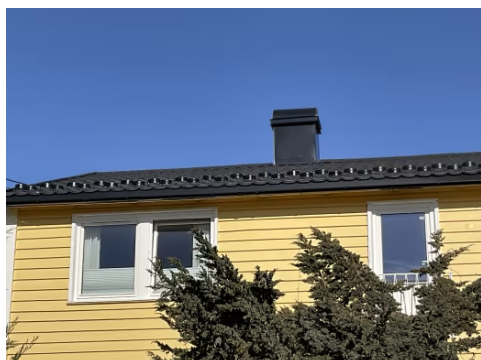
6.11 Taktekking

TG 2 pga: Taktekkingen har nådd en alder som gjør tettheten usikker i tiden som kommer.

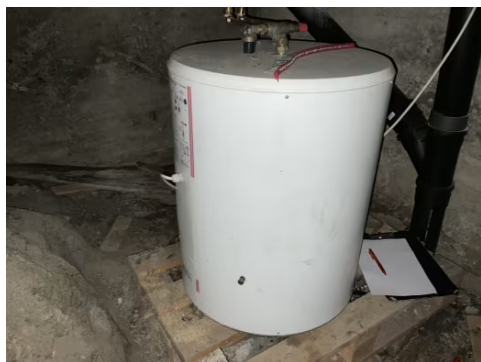
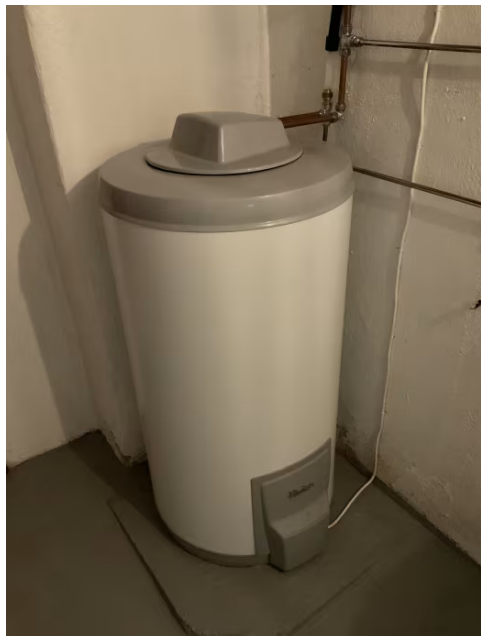
6.22 Varmtvannsbereder

Plassering bereder	
Vaskerom	
Fundament	
Plassert på gulv	
Årstall	
1999	
Størrelse	
200 liter og 120 liter.	
Er det manglende lekkasjesikring av bereder?	Nei
Er plugg (støpsel) på berederen brunsvidd?	Ikke relevant, fast tilkobling
Er det tegn til lekkasjer fra bereder?	Nei
Er bereder over 20 år?	Ja

TG-2

En utskifting av bereder som følge av oppnådd alder/(over 20 år) er påregnelig.

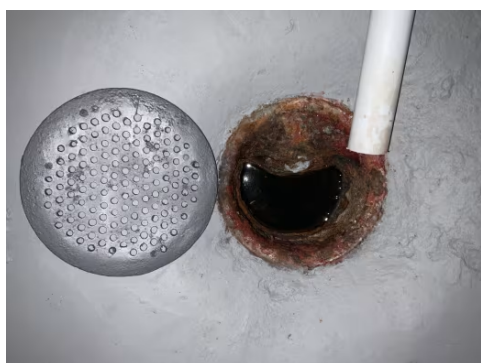
6.24 Våtrom: Vaskerom i kjeller

Sluket er et eldre støpejernsluk uten klemring for god tetting av tettesjikt (membran/belegg).

Det registreres feil utførelse av membran ved sluk. Denne er ikke ført tilfredsstillende inn under klemring.

Tettesjikt har nådd en alder som gjør tettheten usikker i tiden som kommer.

Rommet har kun naturlig avtrekk og vil kun være effektivt ved vind og større temperaturforskjeller inne og ute. Tilstandsgrad 2 er satt selv om løsningen tilfredsstiller forskriften ved byggeåret.

Det anbefales å etablere mekanisk avtrekk.

Det anbefales å etablere tilluft for å tilrettelegge for bedre luftutskifting.

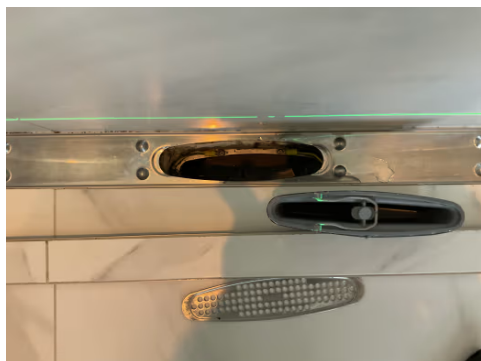
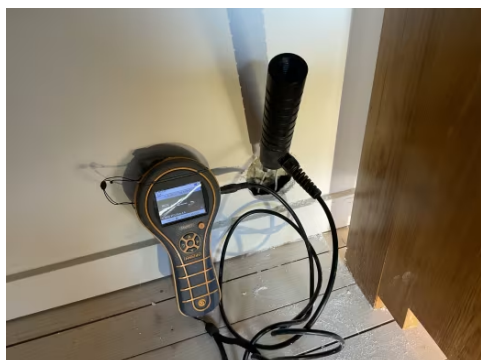
6.25 Våtrom: Bad/wc 2. etasje

Er det påvist tegn på sopp/råteskader/fuktskader på overflater eller skadedyr?	Nei
Er det registrert knirk i gulvet?	Ikke aktuelt (gjelder ikke flislagt gulv)
Oppsummering av overflater	
Det er en høydeforskjell på ca. 1,5 cm fra topp slukrist til topp flis ved døren.	
TG 2 pga: Høydeforskjell mellom topp sluk til avslutning av membran ved dør er under 25mm.	
Oppbrett av membran ved dør er mindre enn 15 mm.

TG2 pga: Det er ikke etablert noen drenering for synliggjøring av eventuell lekkasje fra innebygget sisterner, og det er ikke framlagt noen dokumentasjon på annen godkjent løsning.

Det anbefales å lage en lekkasjeåpning under toalettet.
