# Tilstandsrapport

Boligbygg med flere boenheter

Dalegata 21 , 6516 KRISTIANSUND N

Befaringsdato: 17.02.2026

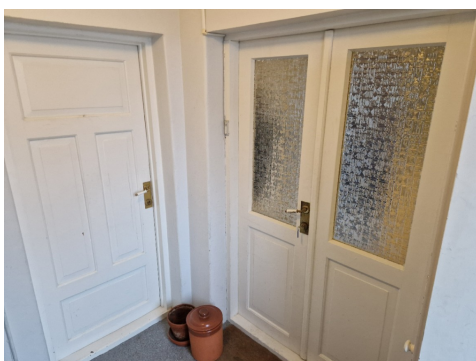
### TG 1 Dører

Leiligheten har malte ytterdører, uten B-30 klassifisering (brannklassifisering).

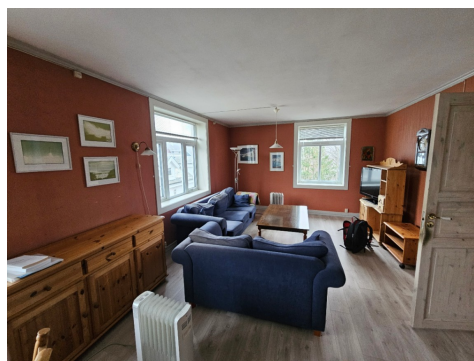
### TG 3 Etasjeskille/gulv mot grunn

- Målt høydeforskjell på over 20 mm innenfor en lengde på 2 meter. Tilstandsgrad 3 gis med bakgrunn i standardens krav til godkjente måleavvik.

Det er registrert et avvik ved stikkmåling av etasjeskillet på over 20 mm over en lengde på 2 meter. Slike skjevheter er ikke uvanlige for bygg oppført i den aktuelle perioden.

Avviket utgjør ingen sikkerhetsrisiko i dag, men kan påvirke plassering av gulv, dører eller innredning. Kostnads estimat reflekterer kost av konsultasjon med faglært om mulighet for utbedring. Kost Priskonsekvens er ikke for utbedring og oppretting av bjelkelag.

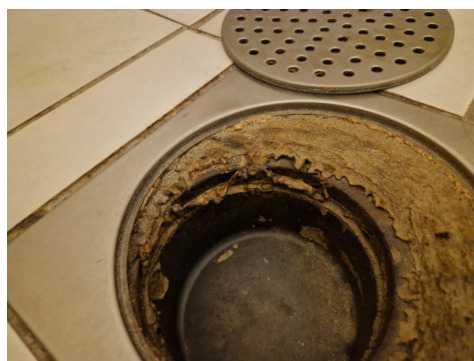
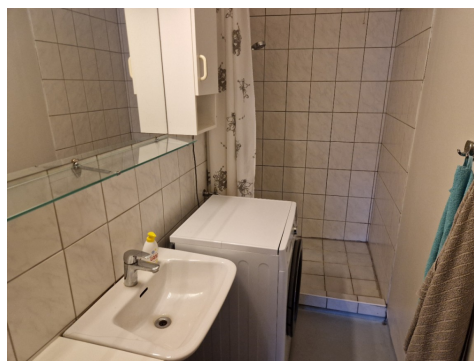
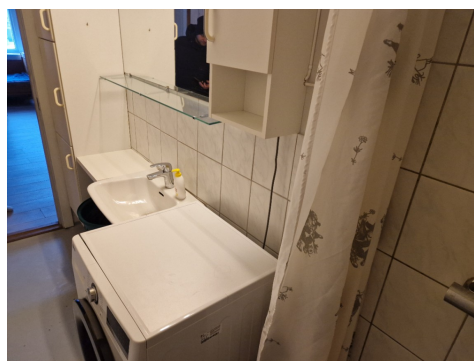
• Manglende oppgradering av våtrommet medfører høy risiko for at konstruksjonene ikke vil tåle vanlig bruk av vann eller lekkasjer. Selv om det er dusjkabinett, er det fortsatt en betydelig risiko for at våtrommets konstruksjoner ikke tåler lekkasjer. Dette kan føre til fuktskader på tilstøtende konstruksjoner.

Slik våtrommet står i dag er det en risiko konstruksjon. For at rommet skal oppnå en TG 0 eller 1 må vaskerommet opp til dagens krav. Alle forhold med tettesjikt, våtsone, sluk m.m. må dokumenteres.

**Kostnadsestimat: 100 000 - 200 000**

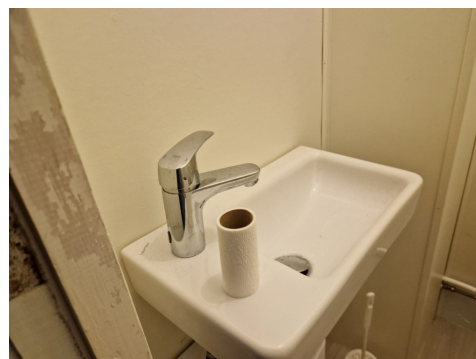
#### ! TG 1 Avtrekk

- Mekanisk avtrekk bør etableres på toalettrom.

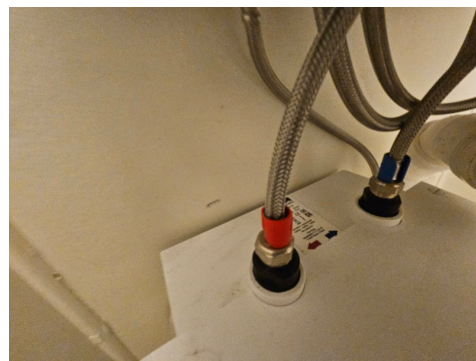
Bereideren er opplyst om at som minste tiltak er bereideren plassert i kar med waterguard. Det anbefales likevel at VVB plasseres slik at eventuelt lekkasjevann vil renne til sluk.

- Det bør etableres tilfredsstillende avrenning eller lekkasjesikring ved varmtvannstank.
