# Harholveien 13 B 4018 STAVANGER

## Tilstandsrapport Eierskifte

Boligtype: Del av Selveier Tomannsbolig (vertikaldelt)

Byggeår: 1990

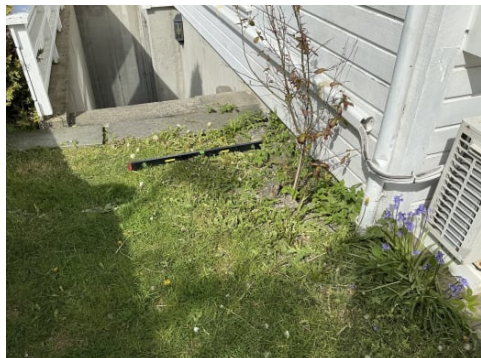
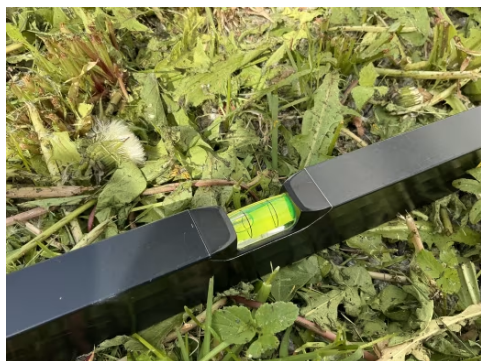
## 6.1 Drenering

Grunnmurs-plast er ikke synlig over bakke. Inspeksjonen avdekket at terrenget stedvis heller inn mot boligen TG 3. Dette er en uheldig situasjon som kan føre til: Økt belastning på den utvendige dreneringen. Risiko for fuktgjennomtrengning i grunnmuren. Overflatevann fra tak er tilkoblet avløp.

Strakstiltak tak anses ikke som nødvendig. Kjeller tilhører anne boenhet og er ikke kontrollert. En effektiv løsning i slike situasjoner er å etablere en drens-renne med rist. Dette systemet kan: Fange opp og lede bort overflatevann. Prisoverslag er sjablongmessig og kun for planering av terreng, eventuelt drens-renne.

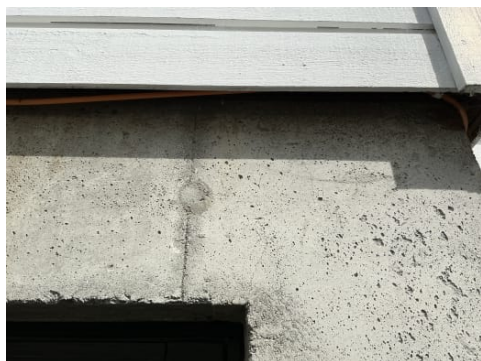
## 6.2 Grunnmur og fundament

| Det registreres mindre riss i grunnmur. Dette er ikke uvanlig og vurderes ikke å ha vesentlig konstruksjonsmessig betydning slik dette fremstår i dag. | |

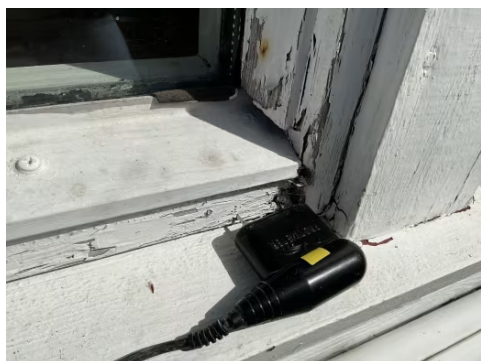
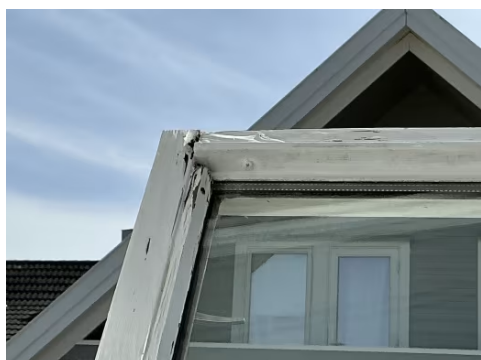
## 6.4 Vinduer og dører

Det gjøres oppmerksom på at punktere vindusglass tidvis kan være svært vanskelig å avdekke. TG 3 på grunn av fukt/råteskade på vindu i stue og soverom 2 etasje. Ytterdør tar i karm/terskel og har behov for justering. Enkelte vindu tar i karm og har behov for justering. Beslag ved terskel til inngangsdør er ikke montert TG 2.

Bytte av dårlige vindu må påregnes.  
Prisoverslag for bytte av vindu på bakkeplan pr stk. 15000 - 20000 kr.  
Prisoverslag for bytte av vindu 2 etasje pr stk. 25000 - 30000 kr.  
Prisoverslag for bytte av takvindu pr stk. 30000 - 50000 kr.  
For bytte av flere vindu anbefales prisoverslag fra Byggfirma.  
Prisoverslag er sjablongmessig og kun for bytte av 2 vindu.

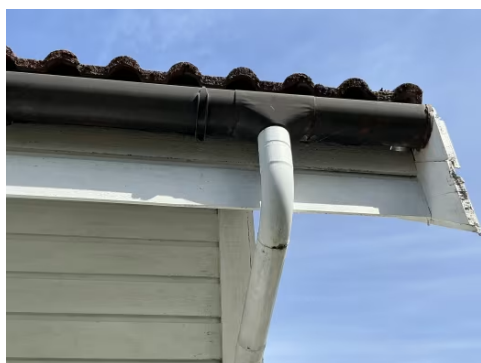
## 6.7 Renner og nedløp

Drypp fra renner kan forekomme. Med hensyn til alder og slitasje vurderes over halvparten av forventet funksjonstid å være nådd. TG 2 renner og nedløp på grunn av alder. Takrenner og nedløp i plast en forventet levetid på 20 - 30 år.

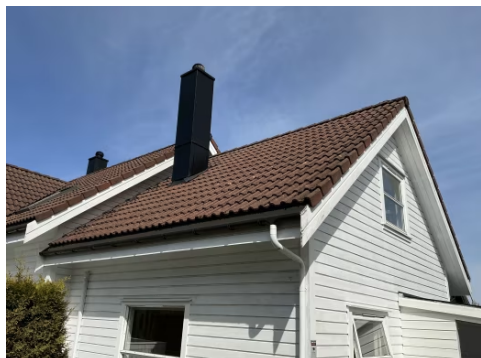
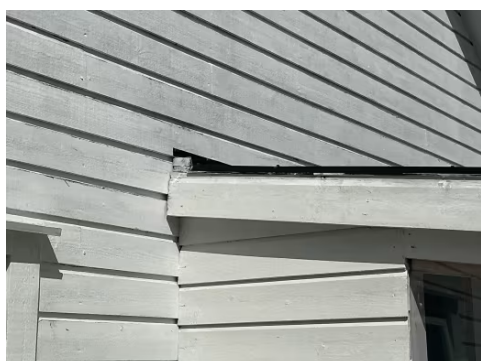
Beslag mellom overbygg og bolig er ikke fagmessig utført. Det kan være risiko for lekkasje i overgang.

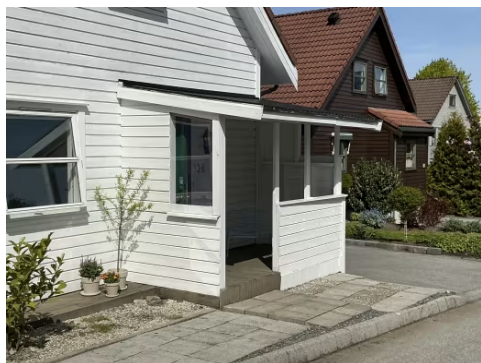
Overbygg ved inngang. Overbygg er ikke fagmessig satt opp TG 2.

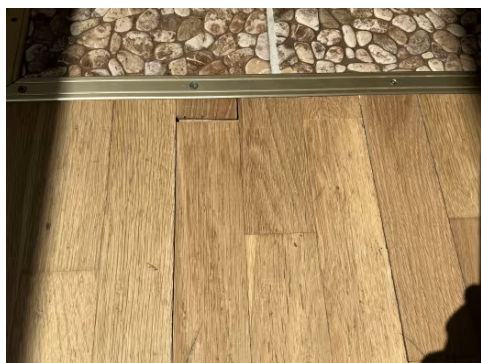
Enkelte gliper/sprekker i parkett TG 2.

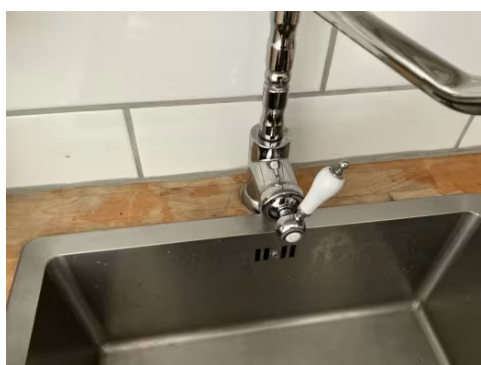
Noe svelling og gliper på benkeplater TG 2.

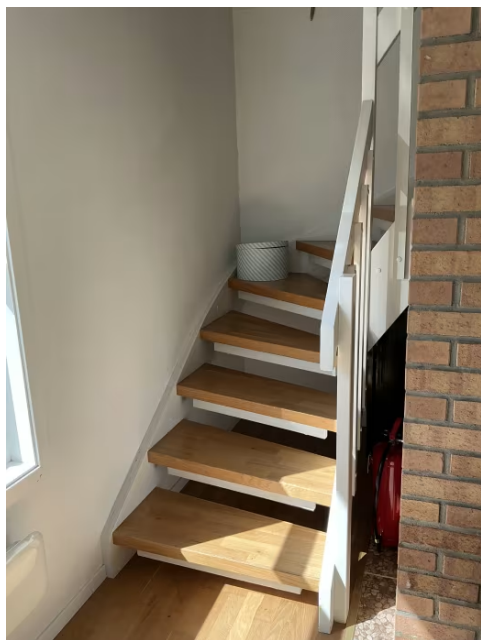
## 6.15 Trapp

Høyde på rekkverk er målt til 88 cm. Trapp med hånd-rekke på en side TG 2. Etter bygge-regler fra byggeår skal det være hånd-rekke på begge sider.

Det anbefales å montere rekkverk etter gjeldene standard.

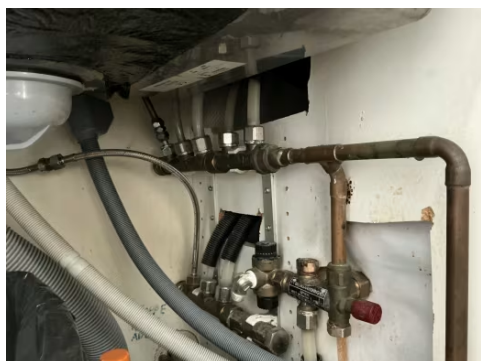
Rør-fordeling til rør i rør er ikke etablert med rør i rør skap. Ved eventuell lekkasje vil vann renne til gulv.

På generelt grunnlag anbefales det å etablere/montere automatisk stoppe-ventil på vannledninger.

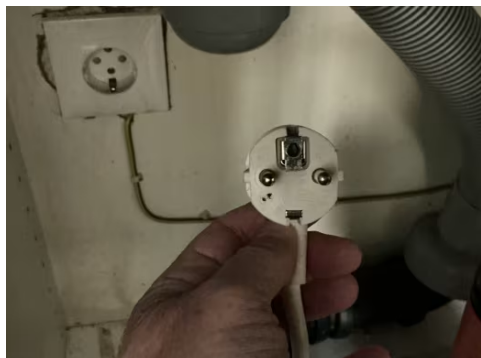
## 6.20 Varmtvannsbereder

Bereder er over 20 år gammel. TG 2 bereder på grunn av alder.  
Teknisk levetid bereder i rustfritt stål 15 - 30 år. Anbefalt brukstid 20 år.

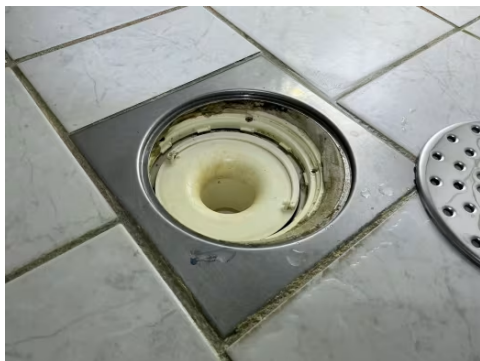
## 6.22 Våtrom: Bad/vaskerom

| TG 3 på grunn av gulv har fall mot dør. Ved annet lekkasjevann kan det være risiko for at vann renner ut ved dør. Det registreres "bom" i noen gulvflis (mangelfull heft mot underlag). Det er missfarging (svertesopp/muggsopp) i silikon-fuger i overgang gulv og vegg. Deksel mellom blandebatteri og vegg er ikke montert. | |

Badet fungerer med dagens tilstand, men på grunn av påviste forhold bør det brukes med forsiktighet og jevnlig kontroll av overflater anbefales. Alternativt montre automatisk vannstoppe-system. Prisoverslag er kunn sjablongmessig og kun utbedring av fall på gulv ved dør. For renovering av bad vil prisoverslag være over 300 000 kr.

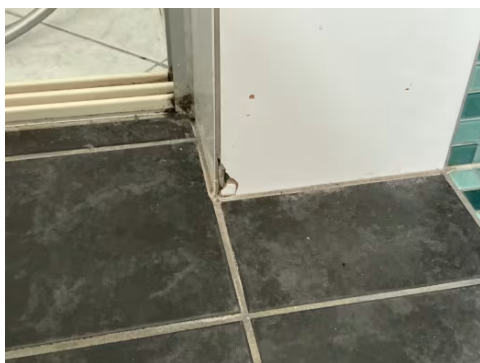
Skade på flis.
