Tilstandsrapport

Boligbygg med flere boenheter

Drammensveien 10 D, 3612 KONGSBERG

Befaringsdato: 31.10.2024

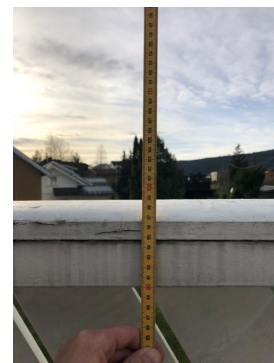
Bilde av rekkverk

Terrassebord bør overflatebehandles.

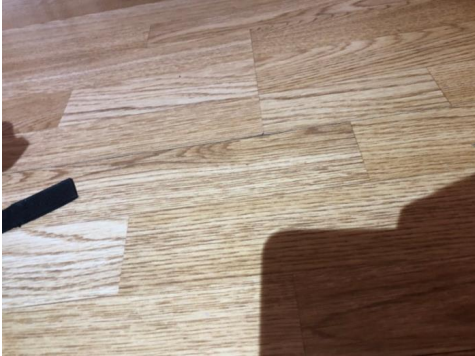
Det er påvist skade på laminatgulv ved kjøkkenet. Det er stedvis opphevet skjøter på laminatgulvet.

Bilde av hevelse i laminatskjøt

For å lukke avviket må overflatene skiftes/utbedres.

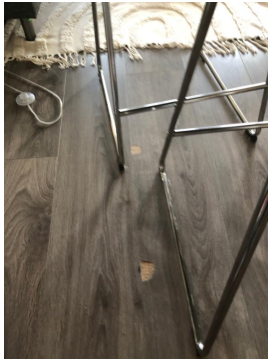
Bilde av skade på laminatgulv

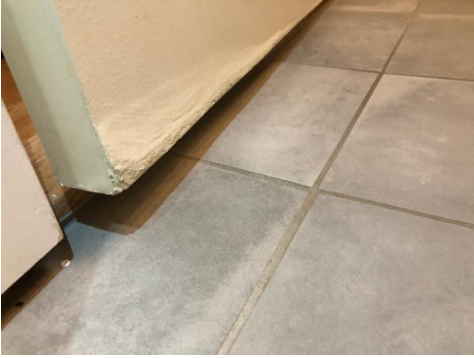
Bilde av dørblad til badet

Dørblad til badet bør skiftes/utbedres.

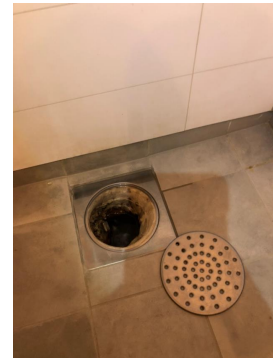
ETASJE > BAD

- Det er vindu/dør med ikke fuktbestandige materialer i våtsonen (ved vask, dusj, badekar, osv.), løsningen eller byggematerialet er uegnet
- Våtromsplater er ikke montert fagmessig.

For å redusere fuktbelastningen på baderomsplatene som ikke er fagmessig utført, anbefales det å montere tett dusjkabinett.

- Sluket må sjekkes og rengjøres jevnlig.
- Overvåk tilstanden jevnlig. For å få tilstandsgrad 0 eller 1 må slukløsningen skiftes ut og sannsynligvis må også membransjiktet skiftes/utbedres. Det er imidlertid vanskelig å si noe om tidspunktet for når dette er nødvendig.
- Installering av tett dusjkabinett anbefales.

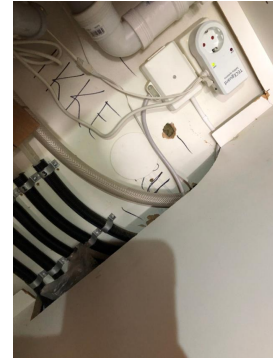
Innvendige vannledninger er av plast (rør i rør). Det er montert waterguard (lekkasjesikring) som kompenserende tiltak for at lekkasjevann fra rør i rør system ikke ledes til sluk. (ikke funksjonstestet)

Bilde av lekkasjesikring
