Tilstandsrapport

Enebolig

Steinbekkåsen 31, 1464 FJELLHAMAR

Befaringsdato: 20.04.2026

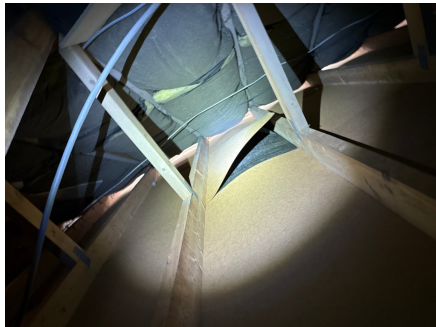
Det er registrert fuktskjolder på undertakplater. Det var ikke tegn til aktiv lekkasje ved befaring.

Skjolder indikerer at taket tidligere kan ha hatt lekkasje, og det kan ikke utelukkes at enkelte detaljer har vært utette. Det er ikke påvist tegn til pågående lekkasje på befaringsdagen. Ingen tiltak vurderes som nødvendige nå. Forholdet anses som historisk, men bør holdes under jevnlig oppsikt. Dette anbefales, da det er knyttet risiko til kaldloft og gjennomføringer i yttertak.

Fuktskjolder ved gjennomføring

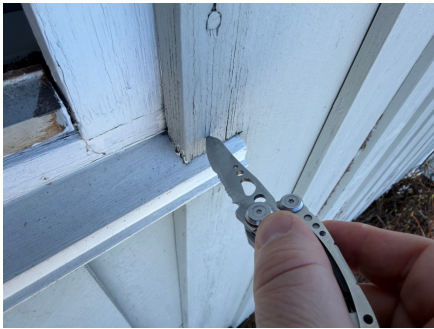
Utvendig belistning er stedvis ført helt ned til beslag under vinduet. Det er fare for, og har pågått, oppsug av fuktighet til trevirket som har ført til stedvis oppsprekking og skader i trevirket rundt enkelte vinduer.

Belistning ned mot vannbrett

Enkelte omrammingsbord rundt vinduene på boligen bør skiftes, da de trolig ikke lar seg reparere lokalt. Når ny utvendig monteres bør belistningen kuttes slik at det blir en spalte på mellom 7 og 10 mm mellom trevirket og beslaget. Dersom dette ikke gjøres vil sannsynligvis trevirket fortsette å foringes, samt at fukt kan spres til bakenforliggende konstruksjoner med fare for ytterligere skader.

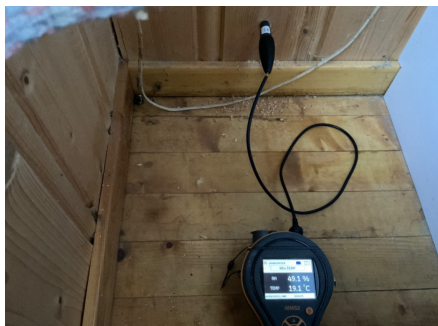
- Det er gjennomført hulltaking påvist høyt fuktnivå inne i trekonstruksjonen i hulltakingen, men ikke påvist fukt-skader i dette området. Høy luftfuktighet kan over tid føre til muggvekst eller sverting av materialer. Samtidig kan materialer og konstruksjoner bli ødelagt.

Det er utført hulltaking i konstruksjonen med måling av fuktinnhold. Målingen viste ca. 15,9 vektprosent i treverk. Verdien ligger innenfor det som normalt anses som akseptabelt nivå for en lukket konstruksjon, men er samtidig i øvre sjikt i en konstruksjon av denne typen og som har vært lukket i mange år. Dette gir en indikasjon på at det kan være uønsket fukt i konstruksjonen.

Det er ikke påvist skader ved måletidspunktet, men måleresultatet gir en viss usikkerhet knyttet til fukttilstand og videre utvikling. Konstruksjonen bør følges opp over tid. Ved tegn til lukt, misfarging eller økte måleverdier anbefales ytterligere undersøkelser.

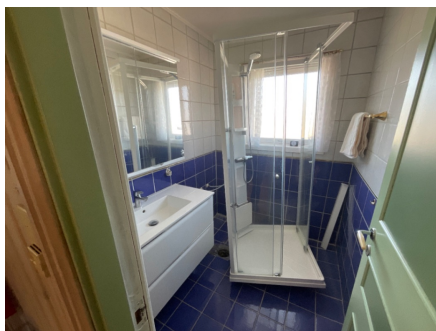
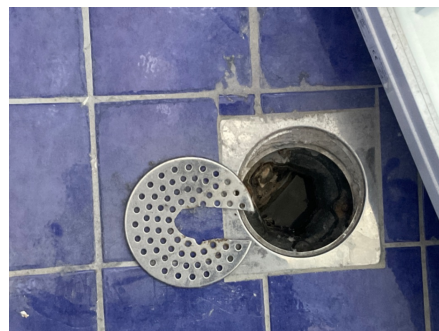
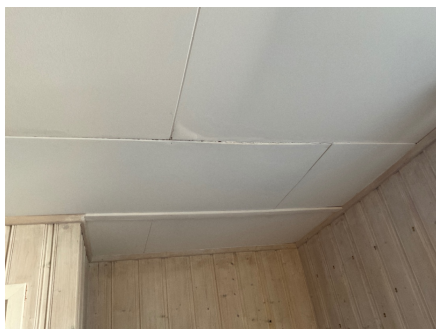
1. ETASJE > BAD

Når boligen skifter eier, vil våtrommet ofte bli utsatt for en annen og mer intensiv bruk enn tidligere. Dette kan føre til at svakheter i eldre konstruksjoner utvikler seg raskere. Risikoen for fuktskader øker betydelig når badet brukes hyppigere etter en lengre periode med begrenset bruk. Dette gjelder spesielt eldre bad hvor tettesjikt og konstruksjoner har passert sin forventede levetid. I dette badet er det i tillegg opplyst om en lekkasje for noen år tilbake. Selv om forholdet anses som utbedret av rekvirent, er det ingen garanti for at badet er tett.

Kostnadsestimat: 200 000 - 500 000

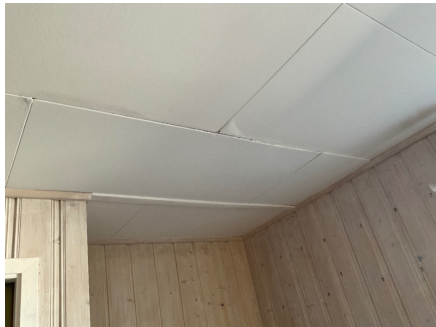
UNDERETASJE > BAD/VASKEROM

Hulltaking er ikke vurdert som hensiktsmessig, da det allerede er registrert synlige skader i himling etter tidligere lekkasje. Ved slike symptomer vil hulltaking i liten grad gi ytterligere relevant informasjon om skadeomfanget.

Forholdet tilsier likevel at det kan foreligge skjulte fuktskader i konstruksjonen. Nye eiere må være oppmerksomme på at skadeomfanget kan være større enn det som er synlig, og at videre undersøkelser og eventuelle utbedringer kan bli nødvendig.

Kostnadsestimat: 20 000 - 100 000

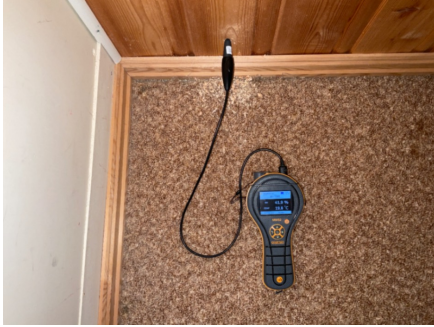
Måling av RH i hulrom viser akseptabelt nivå.

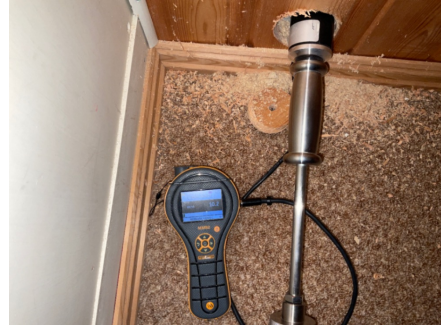
Måling med pigger i trevirke viser akseptabelt nivå.

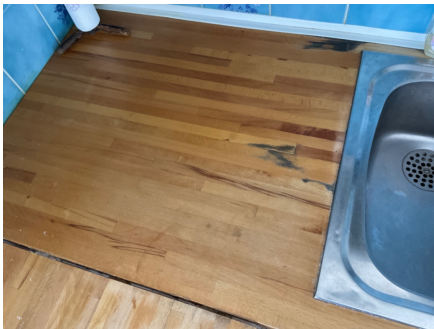
Det er registrert fuktskader og misfarging i kjøkkenbenken, spesielt i området ved vask. Dette skyldes normalt fuktpåvirkning over tid.

For å utbedre skaden og lukke avviket, må den benkeplaten mest sannsynlig skiftes. Lav konsekvensgrad, men om området fortsetter å eksponeres for vann, er det stor sjanse for at platen etterhvert blir helt ødelagt.
