Steinbekkåsen 31, 1464 FJELLHAMAR

Tilstandsrapport

Befaringsdato: 20.04.2026

Rapportdato: 24.04.2026

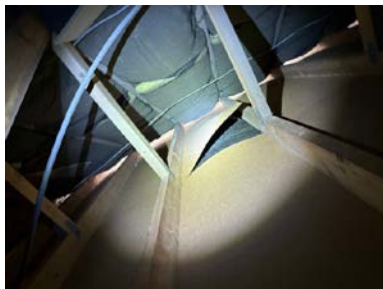
Avvik: • Det er påvist fuktskjolder/skader i takkonstruksjonen.

Det er registrert fuktskjolder på undertaksplater. Det var ikke tegn til aktiv lekkasje ved

Fuktskjolder ved gjennomføring

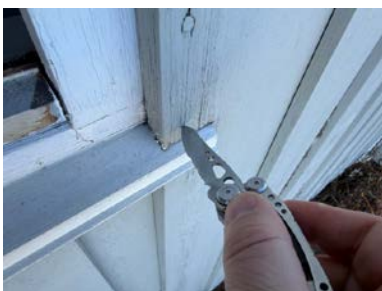
Utvendig belistning er stedvis ført helt ned til beslag under vinduet. Det er fare for, og har pågått, oppsug av fuktighet til trevirket som har ført til stedvis oppsprekking og skader i trevirket rundt enkelte vinduer.

Belistning ned mot vannbrett

Enkelte omrammingsbord rundt vinduene på boligen bør skiftes, da de trolig ikke lar seg reparere lokalt. Når ny utvendig monteres bør belistningen kuttes slik at det blir en spalte på mellom 7 og 10 mm mellom trevirket og beslaget. Dersom dette ikke gjøres vil sannsynligvis trevirket fortsette å foringes, samt at fukt kan spres til bakenforliggende konstruksjoner med fare for ytterligere skader.

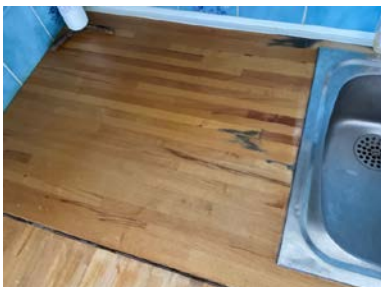
Avvik: • Det er påvist skader på overflater/kjøkkeninnredning utover normal slitasjegrad.

Det er registrert fuktskader og misfarging i kjøkkenbenken, spesielt i området ved vask. Dette skyldes normalt fuktpåvirkning over tid.

For å utbedre skaden og lukke avviket, må den benkeplaten mest sannsynlig skiftes. Lav konsekvensgrad, men om området fortsetter å eksponeres for vann, er det stor sjanse for at platen etterhvert blir helt ødelagt.

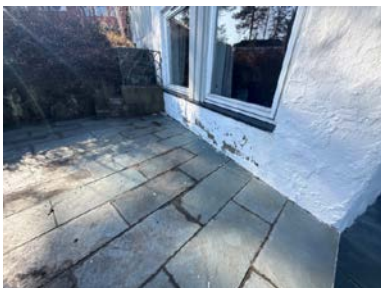
Avvik: • Grunnmuren har sprekkdannelser.
• Det er registrert løs puss på muroverflater.

Det er registrert sprekker og avskalling i grunnmurspussen på flere steder på grunnmuren (bolig og garasjen). Skadene er særlig tydelige ved overgangene mellom mur og vinduer ved garasjen. Dette skyldes nok fuktpåvirkning, bevegelse i underlaget og aldring i kombinasjon med svak vedheft.

Det anbefales lokal utbedring og overflatebehandling for å hindre videre nedbrytning og sikre god beskyttelse mot fukt og frost.
