# Tilstandsrapport

Boligbygg med flere boenheter

Christian Bjellands gate 6 , 4026 STAVANGER

Befaringsdato: 03.02.2026

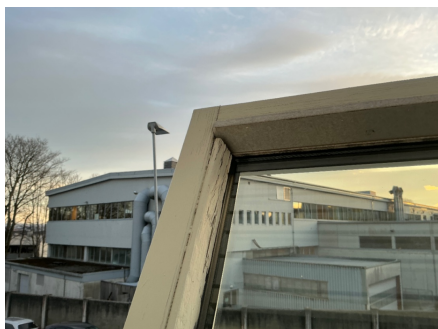
- Det er påvist at enkelte vinduer er vanskelig å åpne/lukke.
- Karmene i vinduer er slitte og det er sprekker i trevirket.

Utvendig vindus-list til glass fremstår som vær-slitt. Vinduer har nådd over halvparten av forventet funksjonstid TG 2. Det vil være større risiko for punktering av glass og større behov for vedlikehold i tiden som kommer. Vinduer har en forventet tid for utskifting på 20 - 40 år. Vindu på soverom henger og bør justeres.

- Andre tiltak:
- Vinduer må justeres.

Regelmessig vedlikehold og inspeksjon kan forlenge levetiden. Normalt utvendig vedlikehold må påregnes.

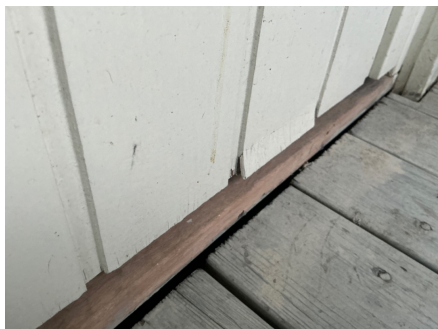
- Det er påvist avvik rundt innsettsdetaljer.
- Karmene i dører er værslitte utvendig og det er sprekker i trevirket.

Finer på terrasse-dør er løsnet.

Normalt vedlikehold må påregnes. Det kan ikke utelukkes at dør må byttes i tiden som kommer.

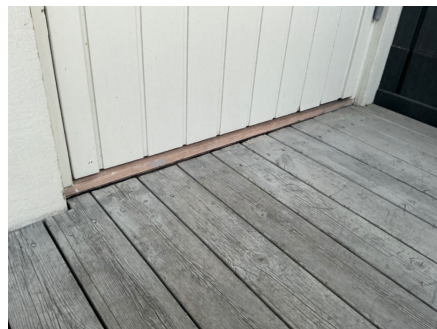
Beslag ved terskel til terrasse-dør er ikke montert.

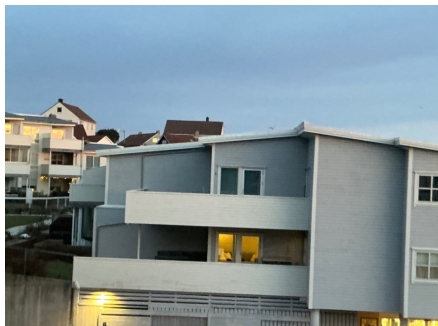
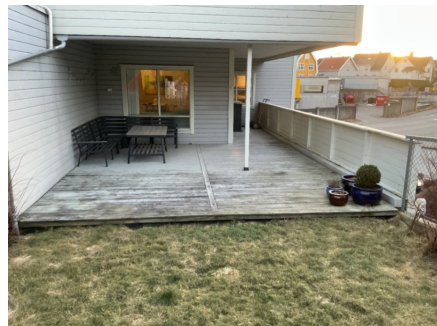
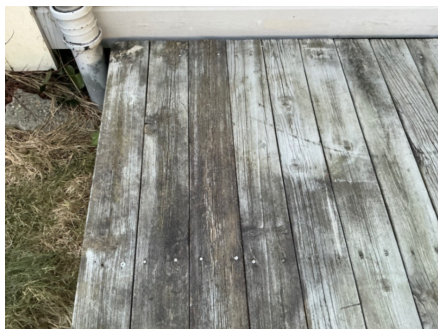
- Mer enn halvparten av forventet brukstid er passert på tettesjikt/membran.

TG 2 gis med bakgrunn i normal slitasje og at mer enn halvparten av forventet brukstid for tettesjikt er oppbrukt.

Terrassebord fremstår som slitt.

- Tidspunkt for utskiftning av tettesjikt/membran nærmer seg ut ifra alder på dagens tekking.

Bytte av dårlige terrassebord må påregnes. Normaltid for reparasjon av balkong/terrasse 15 - 30 år. Membraner på terrasser. Reparasjon. Etter kontroll utføres nødvendige reparasjoner langs overganger mellom membran/vegger, gjennomføringer, sluk og utsatte kant-avslutninger. Intervall 2 - 8 år.

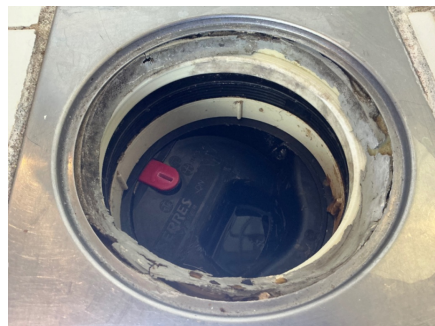
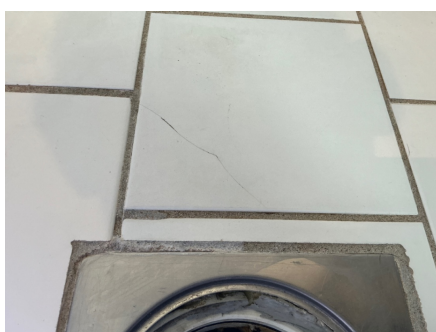
TG 3 genereres automatisk på grunn av membran/belegg på gulv er fra byggeår og rest-levetid er usikker. Det registeret bom (hulrom under) og riss/sprekke i fliser i dusj-sone.

- Våtrommet må oppgraderes for å tåle normal bruk etter dagens krav.

Riss/sprekk i noe fliser og fuger.

- Andre tiltak:
- Manglende oppgradering av våtrommet medfører høy risiko for at konstruksjonene ikke vil tåle vanlig bruk av vann eller lekkasjer. Dette kan føre til fuktskader på tilstøtende konstruksjoner.

Det gjøres oppmerksom på at membranen er i slutten av sin forventede levetid og ved videre bruk av badet, anbefales det å installere tett dusjkabinett. Prisoverslag er sjablongmessig og for renovering av bad.

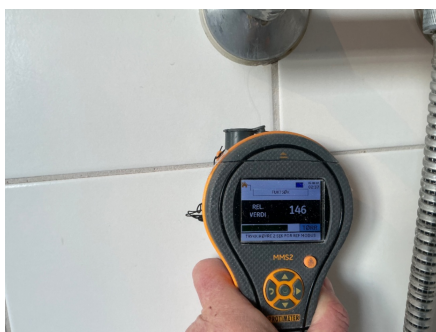
Ved fukt-søk under blandedbatteri er det ikke registrert unormale verdier.

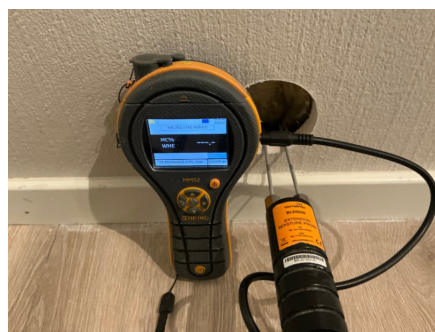
Hull-taking er foretatt i gang uten å påvise unormale forhold.

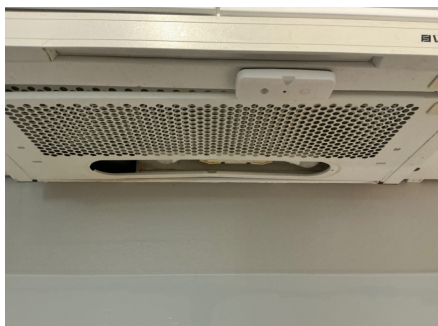
TG 2 settes med bakgrunn av at garantitid er overgått (5 år). Deksel til lyspærer mangler.

Det må påregnes å fremskaffe deksel til lys. Regelmessig rengjøring av filter, avtrekk og ventilasjonskanaler anbefales for å opprettholde god luftkvalitet og god effekt av anlegget.

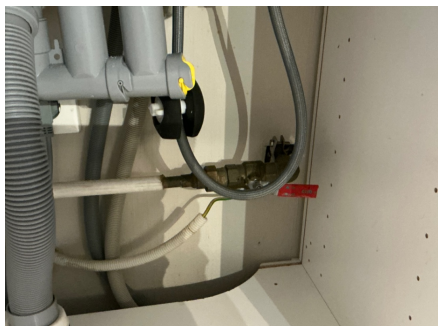
Hovedstoppekran er plassert i seksjon. under vask på kjøkken

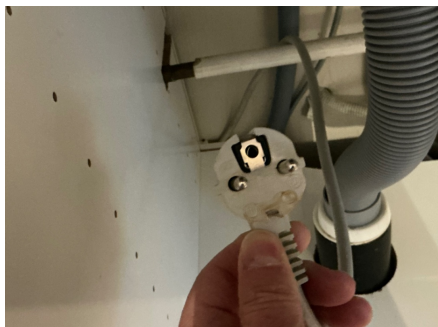
- Det er ikke påvist tilfredsstillende el-tilkobling av varmtvannstank iht. gjeldende forskrift.
- Det er påvist at varmtvannstank er over 20 år
- Det er avvik:

Bereder er innkledd i seksjon på kjøkken og er ikke kontrollert.

- Det er ikke behov for utbedringstiltak siden tanken fungerer i dag, men ut ifra alder kan skader plutselig oppstå på eldre tanker.
- Det bør etableres tilfredsstillende el-tilkobling etter gjeldende forskrift.

En utskifting av bereder som følge av oppnådd alder/over 20 år, er påregnelig i tiden som kommer. Varmtvannsberedere med effekt på 1500 W eller mer må være fast tilkoblet det elektriske anlegget. Det er ikke lenger tillatt å koble disse til vanlig stikkontakt. For beredere installert før 2010 og tilkoblet gjennom stikkontakt, er det ikke pålagt å bygge om anlegget, men det anbefales å gå over til fast tilkobling.

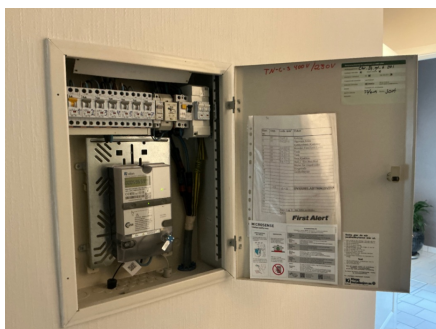
Sikringsskap står i gang.

Samsvarserklæring for elektrisk anlegg foreligger ikke. Samsvarserklæring er dokumentasjon som viser at et elektrisk anlegg eller en installasjon er utført i samsvar med kravene i gjeldende forskrifter.

- Innhent en kvalifisert elektrofaglig person for å kontrollere det elektriske anlegget.
