Tilstandsrapport

Enebolig

Røsslyngvegen 2, 7340 OPPDAL

Befaringsdato: 25.09.2024

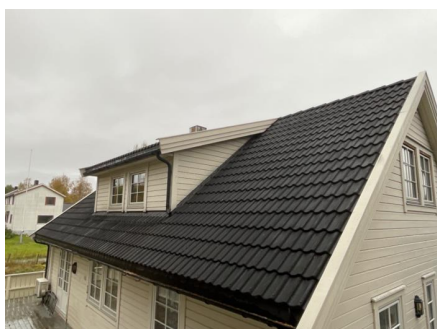
TG 3 Nedløp og beslag

- Det mangler snøfangere på hele eller deler av taket, noe som var krav på byggemeldingstidspunktet.
- Det er påvist andre avvik:

Med tanke på takvinkel er det krav til snøfangere. Det ble registrert stedvis frostspreng i taknedløp samt punktvis lekkasjer i renneskjøter. Det er lokal skade/nedbøy i takrenne på baksiden av boligen. TG 3 er satt på grunn av manglende snøfangere.

Det må monteres snøfangere for å tilfredsstille byggeåret krav. Det må påregnes vedlikehold og utskiftinger i forbindelse med takrenner og nedløp.

Kostnadsestimat: 50 000 - 100 000

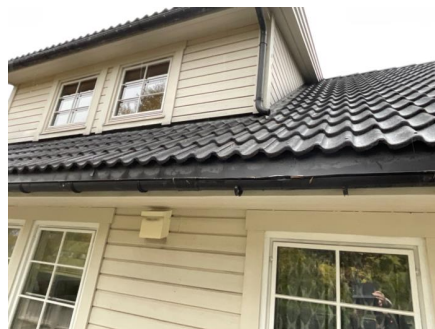
TG 2 Veggkonstruksjon

Veggene har bindingsverkskonstruksjon fra byggeår. Fasade har liggende bordkledning.

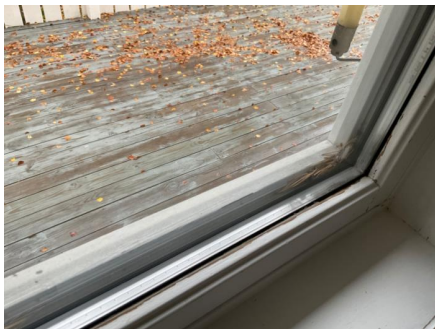
TG 2 Dører

Bygningen har ytterdører fra byggeår hvor terrassedøren er 2-fløyet og med 2-lags glass.

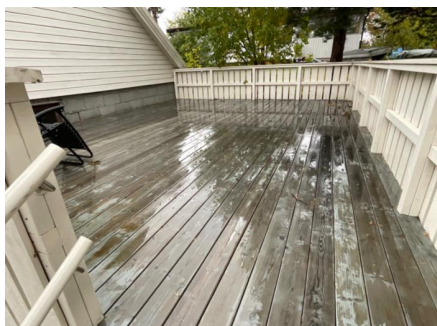
TG 2 Utvendige trapper

Det er etablert trapp fra ca 2019 mellom etasjer på terrassen.

- Åpninger i rekkverk er ikke i henhold til krav i dagens forskrifter.
- Det er avvik:

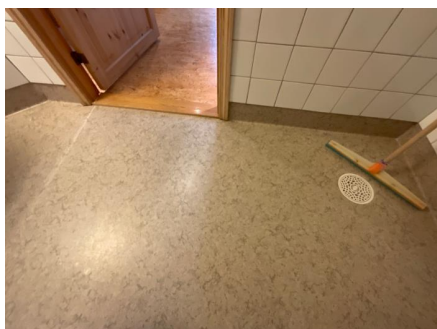
TG 3 Sluk, membran og tettesjikt

Mer enn halvparten av forventet brukstid er passert på sluk og vinylbelegg. Det bemerkes at vannlås er vanskelig å få ut slik sluket er i dag. Vannsikkerheten i rommet er ikke ivaretatt da det er flatt gulv og manglende fuktsikring ved dør. Det ble ikke registrert tegn til fukt på befaringsdagen men det opplyses at badet har vært svært lite brukt.

Kostnadsestimat: 100 000 - 300 000

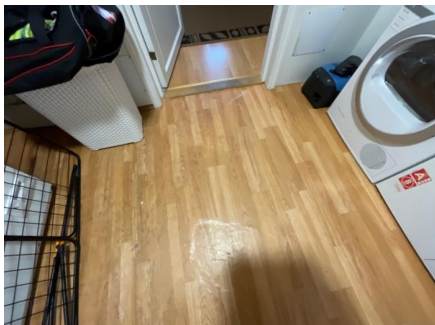
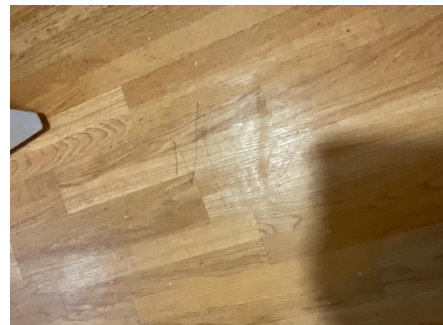
TG 3 Sluk, membran og tettesjikt

- Det er påvist mangelfull/feil utførelse rundt rørgjennomføringer e.l. som gir fare for fukt i konstruksjonen i våtsone.
- Mer enn halvparten av forventet brukstid er passert på membranløsningen.
- Mer enn halvparten av forventet brukstid er passert på slukløsningen.

Vannsikkerheten i rommet er ikke ivaretatt da det er flatt gulv og manglende fuksikring ved dører. Sluk har passert over halvparten av forventet brukstid og tettesjikt har passert forventet brukstid. Det ble ikke registrert tegn til fukt på befaringsdagen.

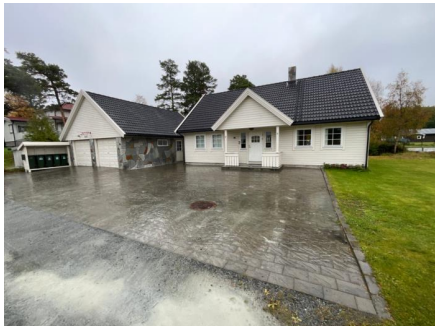
📍 TG 2 Utvendige vann- og avløpsledninger

Utvendige avløpsrør er av plast og er fra 1995. Det er offentlig avløp via private stikkledninger. Utvendige vannledninger er av plast (PEL) og er fra 1995. Det er offentlig vannforsyning via private stikkledninger.
