# Tilstandsrapport

📍 Odderheisløyfen 26, 4639  
KRISTIANSAND S

# gnr. 96, bnr. 569

Rapportdato: 18.02.2026

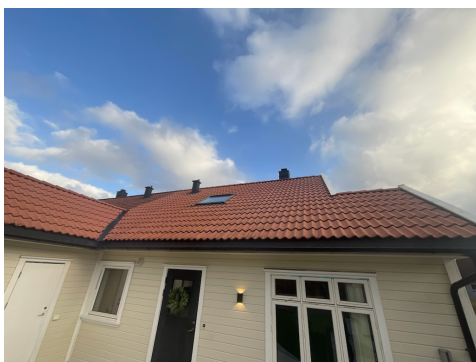
### **Taktekking**

- Mer enn halvparten av forventet brukstid er passert på undertak.
- Forenklet undertak passert over halvparten av forventet levetid.

Forventet levetid på forenklet undertak er ca 30år.

Forventet levetid på takstein av betong er ca 50år.

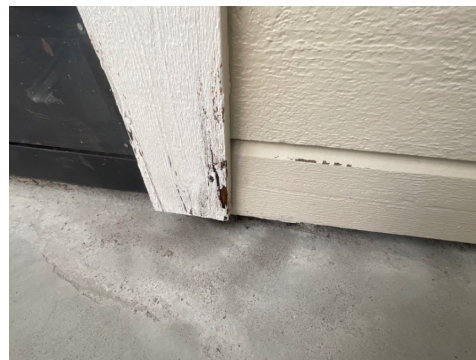
Mer enn halvparten av forventet levetid passert. Renner lekker i noen skjøter.

TG2 gis på bakgrunn av passert forventet levetid og fordi renner lekker. Forventet levetid på renner og beslag av stål er ca 30år.

Hjørnebord bør byttes.

**Kostnadsestimat: Under 10 000**

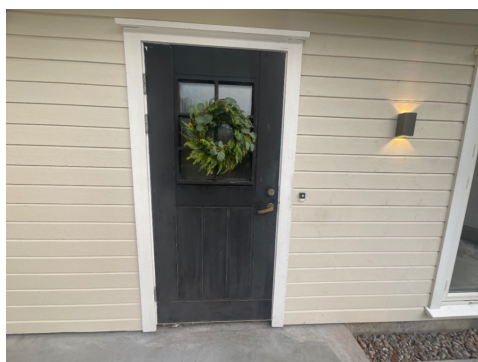
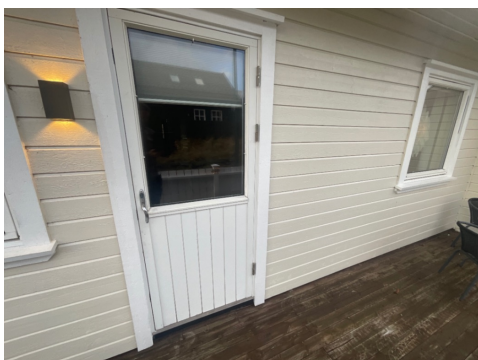
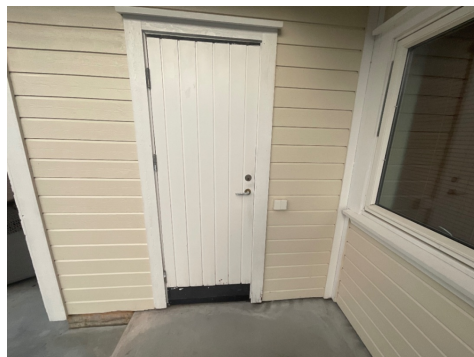
## TG 2 Dører

Hovedinngangsdør må justeres eller evt skiftes.

Boddøren trenger vedlikehold før det starter med råte.

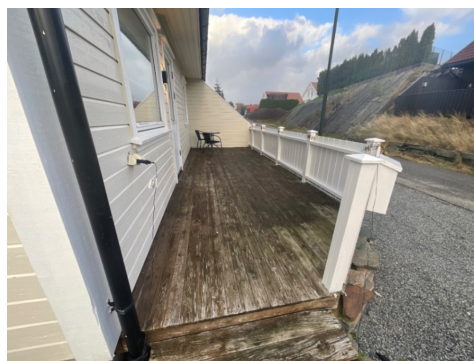
## TG 1 Balkonger, terrasser og rom under balkonger

Platting på fremsiden av huset. Bjelkelag og terrassebord av tre. Trenger vedlikehold da bordene er grønne.  
Gjerde med stående trepanel.

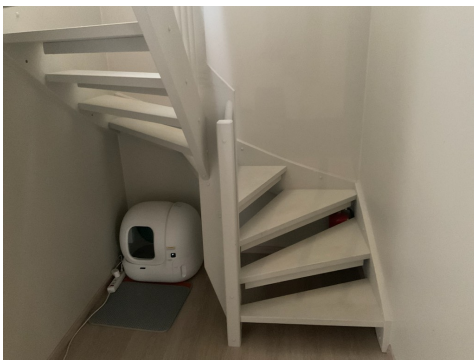
## TG 2 Innvendige trapper

Malt tretrapp med åpne trin i fin teknisk stand.

- Håndløper bør monteres, men det var ikke krav på byggetidspunktet.

TG2 gis grunnet mangel på håndløper på veggen.

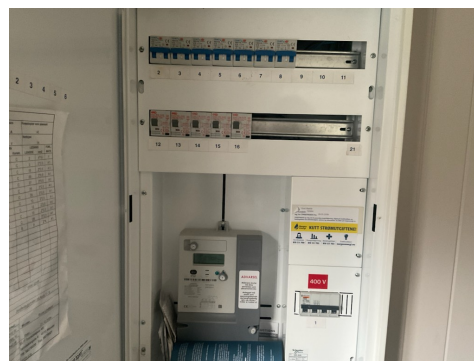
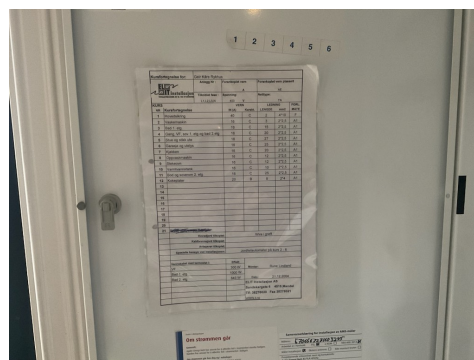
### TG 2 Elektrisk anlegg

TG2 vurderes da det ikke foreligger samsvarserklæring i sikringskapet og kursfortegnelsen i stemmer med antall sikringer.
