# Andreas Grøttings veg 17 A 2408 ELVERUM

## Tilstandsrapport Eierskifte

Boligtype: Leilighet i boligblokk

Befaringsdato  
**28.6.2023**

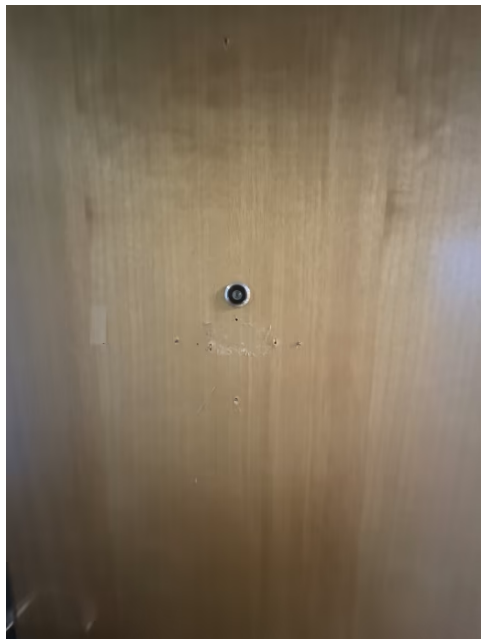
Viser merker på ytterdør etter dørsilt.

Karmen er noe værslitt på soverom. Knirk i terskel ved ytterdør.

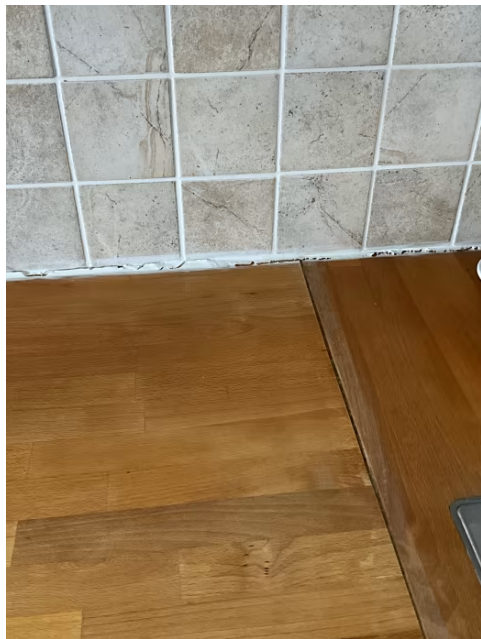
Viser sprekker i fuge mellom benkeplate og vegg.

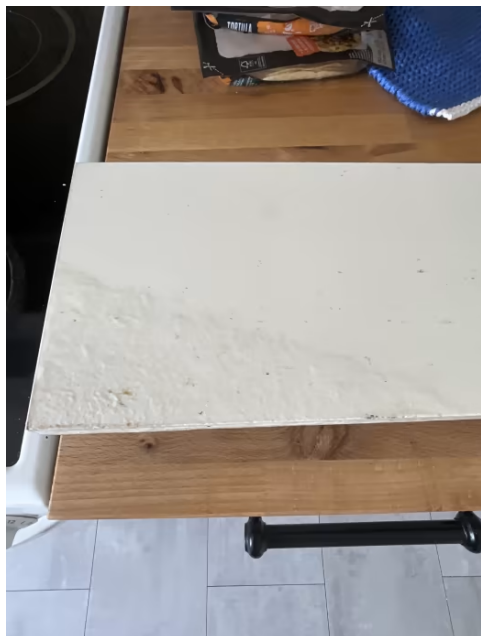
Sokkel utsatt for fukt. Tørt på befaringen.

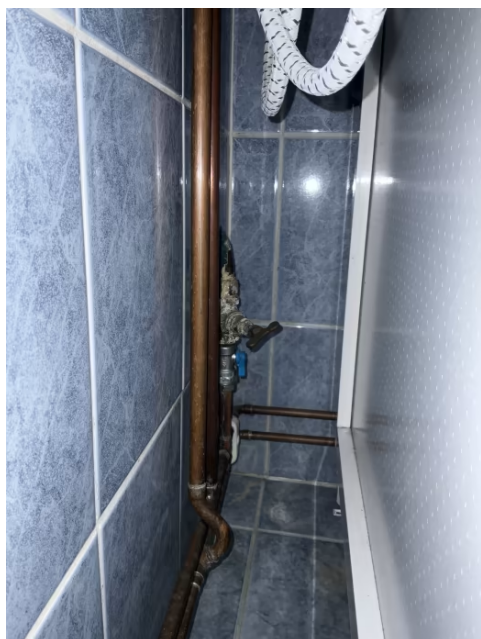
Viser eldre stoppekran plassert bak dusjkabinett på bad.

Eldre stoppekran. Etter funksjonstest av stoppekran ble det registrert drypplekkasje. Stoppekran anbefales skiftet.

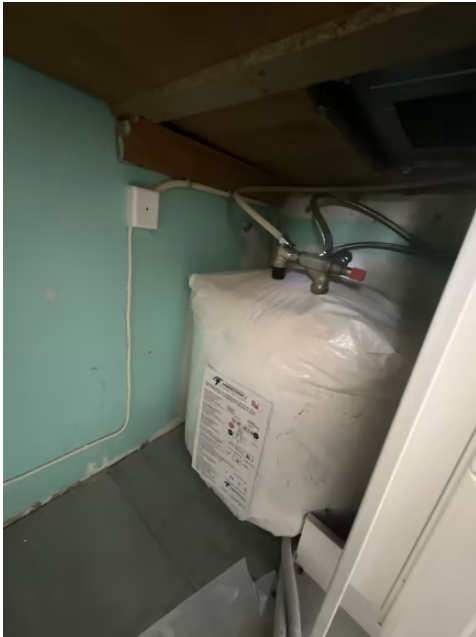
Varmtvannsbereder plasser i hjørne på kjøkken.

Oppvaskmaskin må trekkes frem for inspeksjon av bereder.

Bereder er ikke lekkasjesikret med avrenning til avløp.

Berederen er over 18 år har usikker restlevetid.

Det anbefales montert automatisk vannstopppventil.

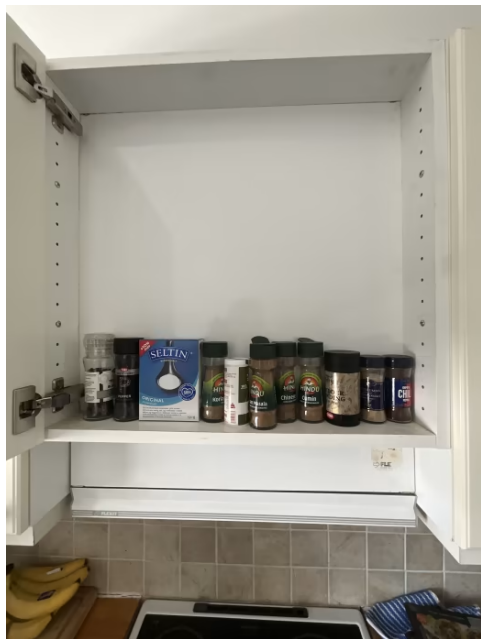
Aggregat plassert på kjøkken.

Det er ikke kontrollert for mugg/fukt ved filter i aggregatet pga manglende tilkomst.

Ventilasjonsaggregatet har en forventet levetid på ca 25 år. Med bakgrunn i alder er det økende risiko for feil som krever utbedring/utskifting.

Det registreres slitasje på trykknapper på anlegget.

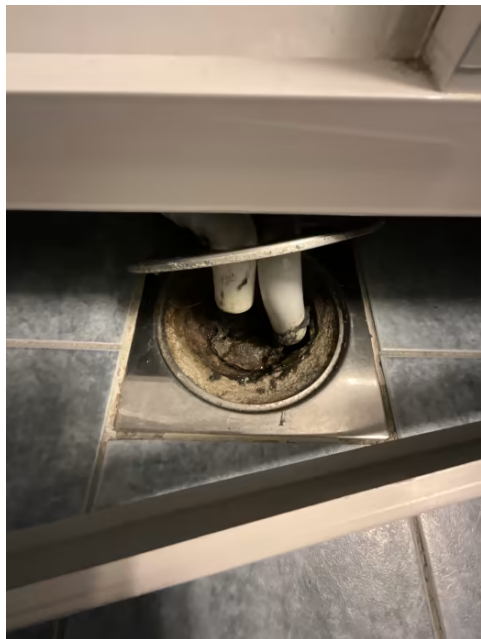
| Støpejernssluk kan ha kort restlevetid. Rengjøring av sluk anbefales slik at inspeksjon av slukpotte kan utføres. | |

Sluk må rengjøres.

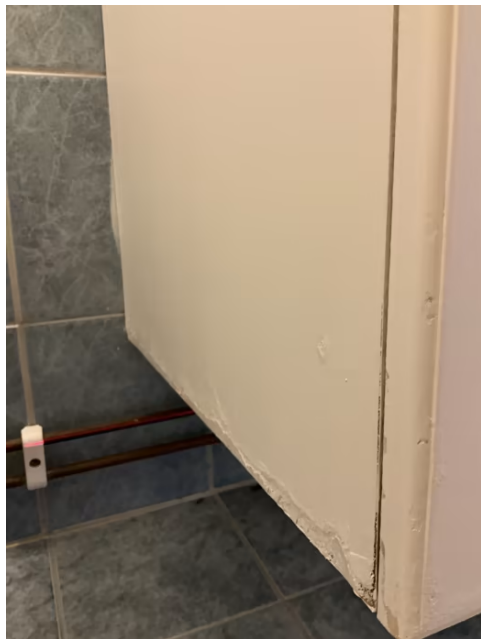
Dører på baderomsinnredning med justeringsbehov/smøring.  
Eldre skade på baderomsinnredning er malt over, se bilde.

Viser baderomsinnredning utsatt for fukt.

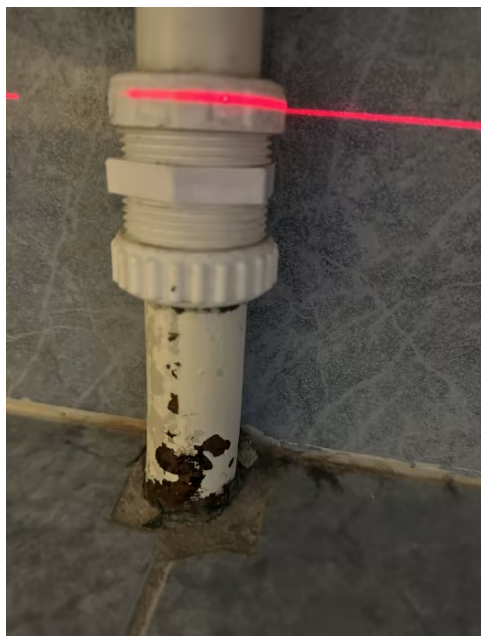
Det er ikke synlige mansjetter / tettesjikt ved rørgjennomføringer i gulv og det er ikke framlagt noen dokumentasjon på utførelsen. Tettheten er derfor usikker.

Viser svekkelser i gulvets tetthet. Ingen silikon eller mansjett rundt rør.

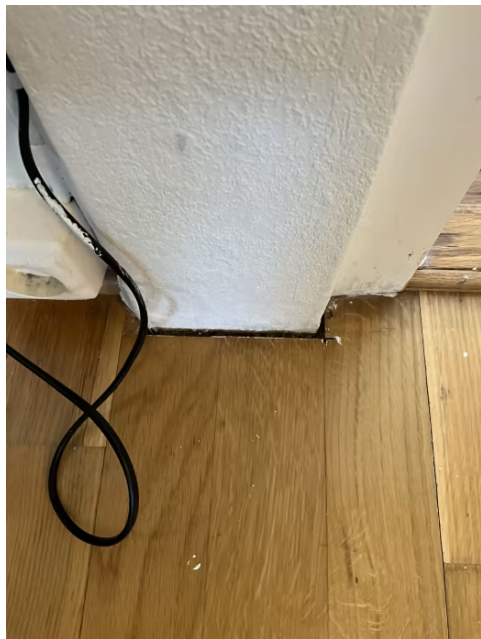
Viser glippe mellom gulv og vegg.

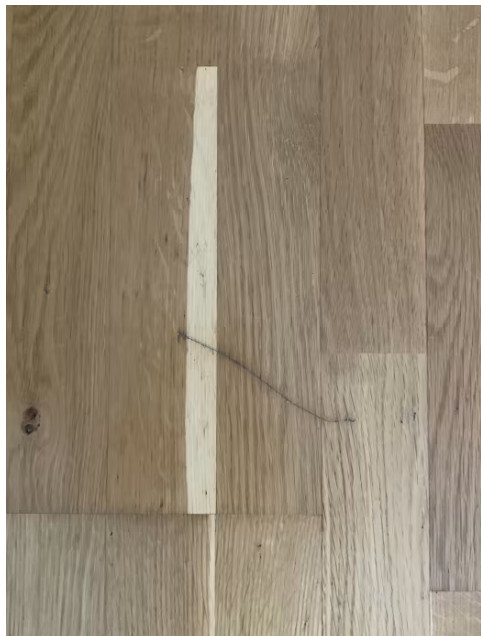
Viser ripe i parkettgulv.
