# Tilstandsrapport

📍 Botnersæterveien 5 , 1963 FOSSER

# gnr. 61, bnr. 11

Befaringsdato: 20.11.2025

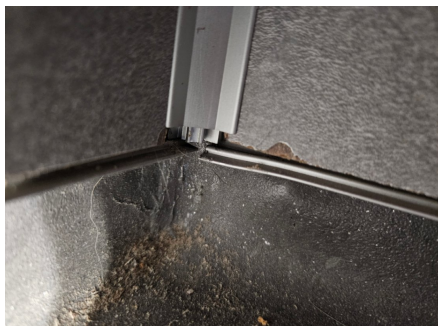
Konsekvensen av manglende tetting og dampsperre er økt risiko for at vann trenger inn i konstruksjonen, noe som kan føre til fuktskader.

heter ved monteringskinne

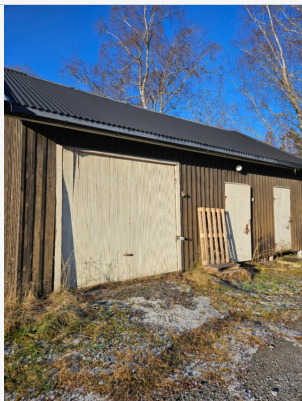
## Garasje

Det må påregnes betydelig vedlikehold på bygningen. Den utvendige kledningen står ned i bakken flere steder, noe som har ført til fuktpåvirkning og begynnende råteskader. Dette øker risikoen for ytterligere nedbrytning av treverk og forkortet levetid dersom tiltak ikke utføres.

Garasjeporten er skadet og fungerer ikke etter forutsatt bruk. Reparasjon eller utskifting må påregnes.

Det påbygde tilbygget mangler fundamentering og «henger» delvis fritt. Dette vurderes som et konstruksjonsmessig alvorlig avvik, da manglende fundament kan medføre setninger, skjevheter og ytterligere skadeutvikling. Tilbygget bør ikke belastes eller benyttes før forsvarlig fundamentering er etablert.

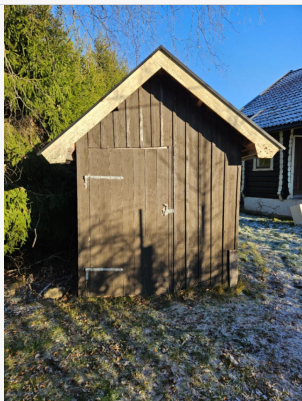
## Bod

Konstruksjonen fremstår som enkel og funksjonell for lagringsformål, men må anses som vær- og fuktutsatt på grunn av både jordgolv og manglende fundamentering. Dette medfører økt risiko for fuktvandring, skadedyr og råte i nedre del av konstruksjonen over tid.

Boden bør løftes opp fra bakken og fundamenteres på egnet måte for å hindre fuktopptak, råteskader, skadedyrproblemer og deformasjoner i konstruksjonen. Korrekt fundamentering vil også gi bedre stabilitet og forlenge bygningens levetid.
