# Tilstandsrapport

Kjedehus

Spireavegen 49, 2150 ÅRNES

Befaringsdato: 14.03.2025

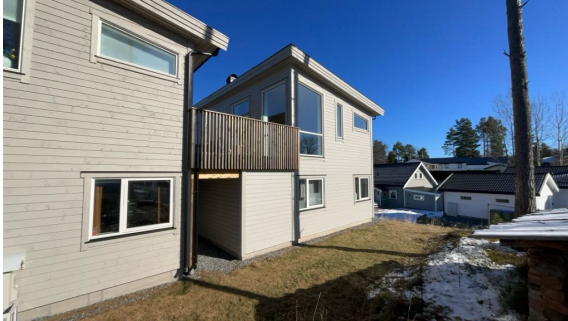
### Veggkonstruksjon

Veggene har bindingsverkskonstruksjon fra byggeår. Fasade/kledning har liggende bordkledning.

- Det er ingen eller liten lufting i nedre kant av kledning mot grunnmur.
- Det er ingen musesperre i nedre kant av konstruksjon.

Lite glippe mellom panel og lekter bak panelen.

- Musesperre må etableres.
- Det bør foretas tiltak for å bedre lufting av kledningen.

Avvikene gir grunn til å overvåke forholdet nøye for å unngå større skade eller følgeskader. Nedsatt levetid kan forekomme. Oppussing/rehabiliteringer må påregnes. Musesperre må etableres for å hindre skadedyr.

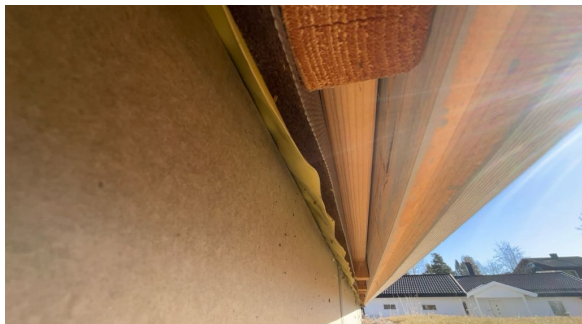
## TG 10 Takkonstruksjon/Loft

Takkonstruksjonen har sperrekonstruksjon.

- Hele takkonstruksjonen er gjenbygget. Det er ingen mulighet til vurdering utover alder og observasjoner fra underliggende etg.

- Det må gjennomføres ytterligere undersøkelser.
- Innhent dokumentasjon, om mulig.

Avvikene gir grunn til å overvåke forholdet nøye for å unngå større skade eller følgeskader.

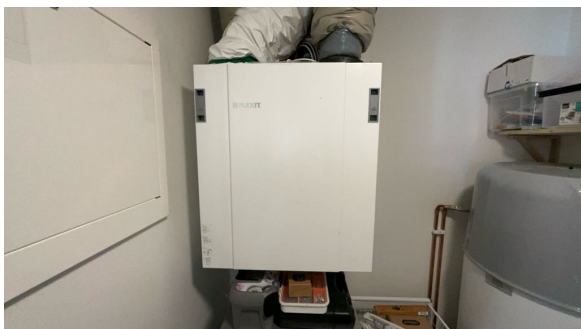
### ! TG 1 Varmtvannstank

Varmtvannstanken er på ca. 200 liter.
