# Tilstandsrapport

Boligbygg med flere boenheter
-

Rødskrubbveien 24 B, 1476 RASTA
-

Befaringsdato: 25.02.2025

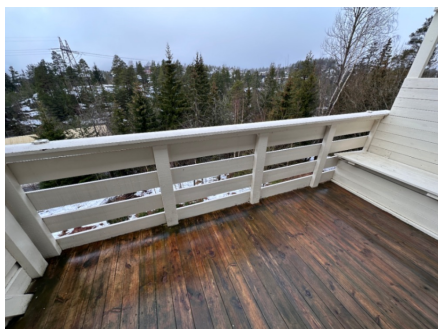
b) minimum 1,0 m der nivåforskjellen er inntil 10,0 m.

Anbefaler ny utforming av rekkverket og fjerne fast montert sittebenk.

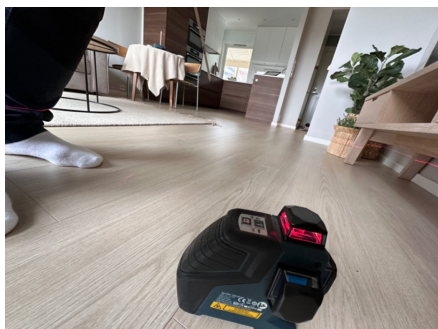
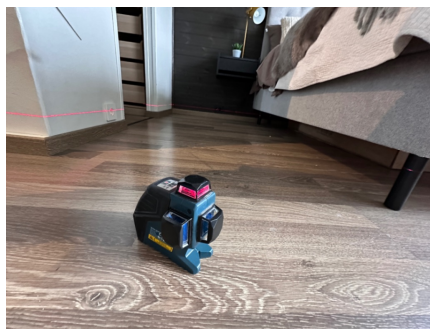
- Det er målt høydeforskjell på mellom 15-30 mm gjennom hele rommet. Tilstandsgrad 2 gis med bakgrunn i standardens krav til godkjente måleavvik.

Stue/kjøkken er det registreres et høydeavvik på ca. 2,8cm.

Soverom er det registreres et høydeavvik på ca. 2cm.

- For å få tilstandsgrad 0 eller 1 må høydeforskjeller rettes opp. Det vil imidlertid sjelden være økonomisk rasjonelt som et enkeltstående tiltak i en bolig som dette. Dersom boligen en gang skal renoveres, kan man vurdere slike tiltak.

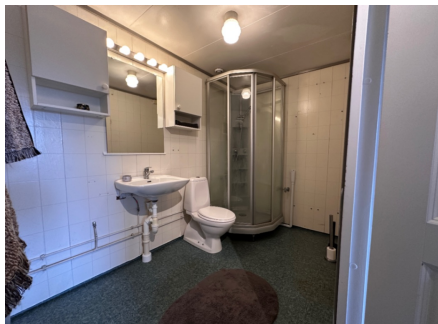
## 2. ETASJE > BAD

Hulltaking er ikke utført da våtsone vender mot yttervegg og det dusjes i kabinett og rørføringer er uten på vegg. Det er ved visuell kontroll og fuktsøk med fuktindikator ikke registrert tegn til fuktskade
