Tilstandsrapport

📍 Rådhusvegen 24, 2066 JESSHEIM

gnr. 7, bnr. 39

Befaringsdato: 05.03.2025

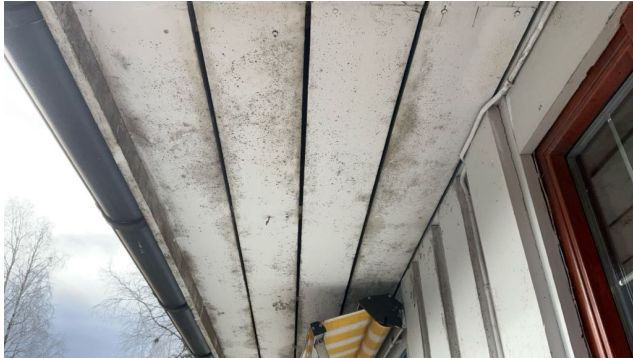
Luftespalte i gesims.

Det anbefales justering av isolasjon for lufting mot gesims.

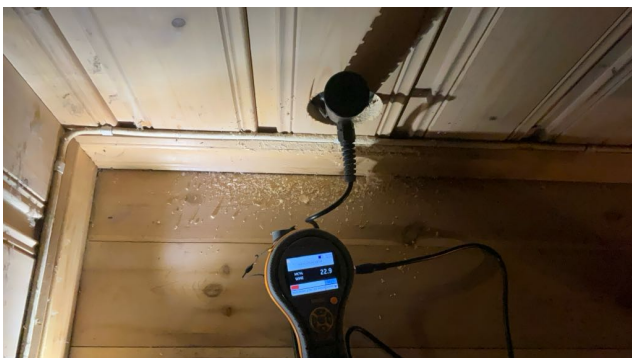
Det ble boret et 73mm hull i utforet vegg og søkt etter fukt i bunnsvill mot grunnmur og det ble målt for høye fuktverdier med ett vanninnhold på ca. 23 vek%.

Det er brukt plastfolie som fuktsperre der mesteparten av veggen er under terreng. Plastfolie på isolasjon er bare aktuelt der mer enn halve veggen er over terreng. Plasten vil ellers hindre uttørking av veggen. Enkelte innvendige vegger er foret ut og isolert. Isolering av kjellervegg kan være supplement til utvendig isolering, men da bør minst halvparten av samlet isolasjon plasseres utvendig. Isolering bare på innvendig side må man unngå. Man gjør veggen kaldere og veggen blir mer utsatt for kondens. Fuktfølsomme materialer i den innvendige påføringen kan i verste fall gi fuktskader og soppvekst, særlig dersom det er lite isolasjon på utvendig side av veggen. Risikoen er størst for materialene nærmest den kalde delen av veggen.

- Det er gjennom målinger påvist høyt fuktnivå i trevegger i underetg./kjeller, det er derfor ikke foretatt hulltaking

Bilde av fuktmåling med pigger i bunnsvill.

Utforing av vegger under terreng er å betrakte som en risikokonstruksjon. Det påviste fuktnivå gir grunn til å overvåke konstruksjonen jevnlig for å se utvikling over tid, og eventuelt foreta tiltak for å unngå fuktskader.

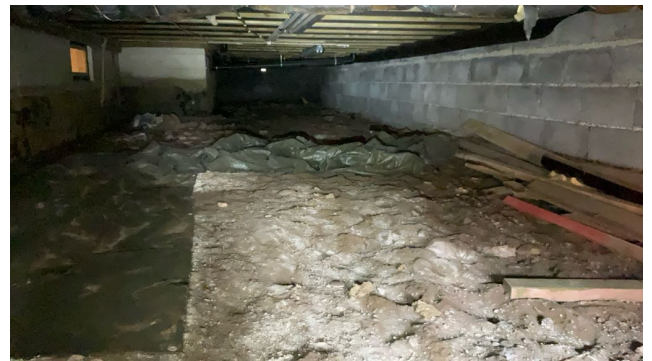
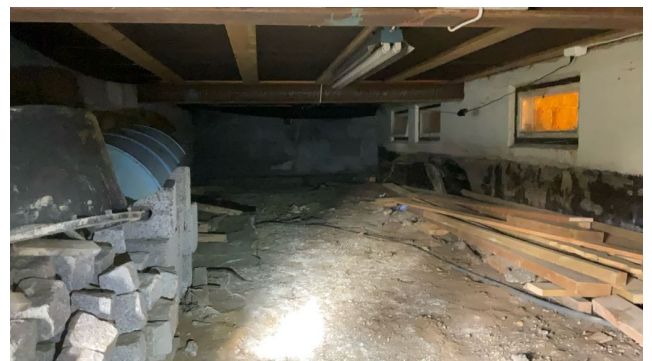
Krypekjellere/rom er å regne som en risikokonstruksjon, i forbindelse med fuktproblematikk. En viktig faktor i krypekjellere er at det er tilstrekkelig lufting, i form av ventiler på alle omsluttende yttervegger. I dette tilfellet er det enkelte lufteventiler i ringmuren, men det anbefales å montere noen flere. Videre anbefales å legge plastfolie mot grunnen. Rydd grunnen i kjeller for alt organisk avfall og avrett om nødvendig med f.eks. sand eller grus. Dekk grunnen deretter med plastfolie. Plastfolien legges ut for å hindre avdunsting fra grunnen. Avrettingen bør sørge for at det blir fall mot grunnmur eller mot en sentralt plassert renne (drensgrøft) hvor vann kan få avløp. Grunnen må være jevn og fri for bygningsmaterialer og rask. Legg folien med god overlapp i skjøtene og slik at det ikke kan samle seg vann på oversiden. Danner det seg likevel punkter hvor eventuelt inntrengende vann kan samle seg, må plastfolien perforeres slik at vannet kan dreneres ned. Avslutt folien ca. 0,1 m fra ringmuren slik at ev. kondensvann fra ringmuren eller overflatevann som trenger inn, kan dreneres ned. Se byggforsklad 521.203.

- Det er manglende fuktsperre på bakken.

Bilde av krypkjeller.

- Fuktsperre på bakken bør etableres.

Bedre ventilering bør vurderes.

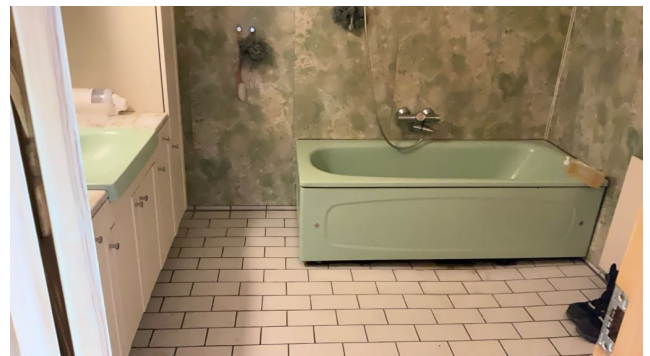
1. ETASJE > BAD

Baderom av eldre dato oppfyller ikke dagens krav til funksjonalitet, komfort og fuktsikkerhet. Normal forventet levetid er passert. I påvente på oppussing/rehabilitering er tett dusjkabinett og åpent avløp er en forutsetning for våtrommets sikkerhet, da fritt vann på gulv/vegg må unngås. Bruk av dusjkabinett hindrer i stor grad direkte vannsprut på veggene/gulv. Ved bruk av dusjkabinett er veggene/gulv bak dusjkabinettet allikevel definert som våtsone, blant annet på grunn av rengjøring.

- Våtrommet må totalrenoveres. Alle forhold med tettesjikt, våtsone, sluk m.m. må dokumenteres.

Kostnadsestimat: 100 000 - 300 000

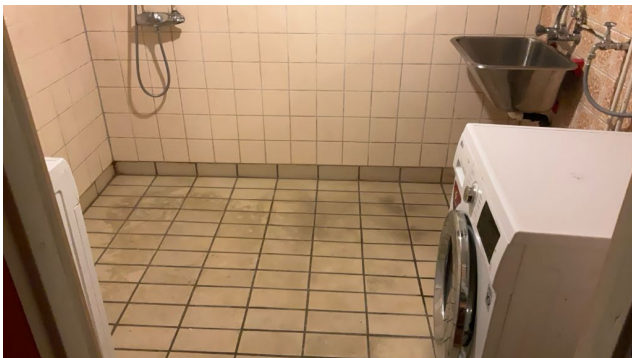
KJELLER > BAD

Baderom av eldre dato oppfyller ikke dagens krav til funksjonalitet, komfort og fuktsikkerhet. Normal forventet levetid er passert. I påvente på oppussing/rehabilitering er tett dusjkabinett og åpent avløp er en forutsetning for våtrommets sikkerhet, da fritt vann på gulv/vegg må unngås. Bruk av dusjkabinett hindrer i stor grad direkte vannsprut på veggene/gulv. Ved bruk av dusjkabinett er veggene/gulv bak dusjkabinettet allikevel definert som våtsone, blant annet på grunn av rengjøring.

- Våtrommet må totalrenoveres. Alle forhold med tettesjikt, våtsone, sluk m.m. må dokumenteres.

Kostnadsestimat: 100 000 - 300 000

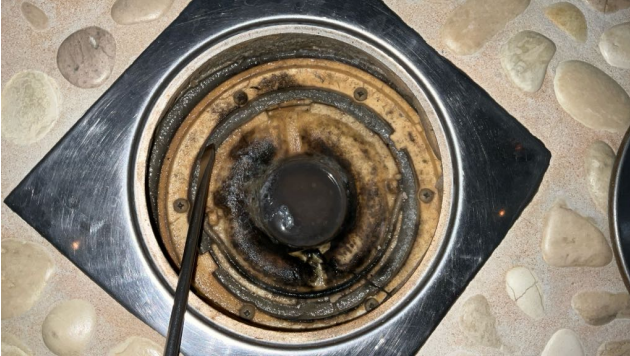
- Det er påvist avvik i fallforhold til sluk i forhold til krav i forskrift på byggetidspunktet.

Plastsluk i gulv.

- Installering av tett dusjkabinett anbefales.
- Overvåk tilstanden jevnlig. For å få tilstandsgrad 0 eller 1 må tettesjiktet skiftes ut, men tidspunktet for når dette er nødvendig er vanskelig å si noe om.

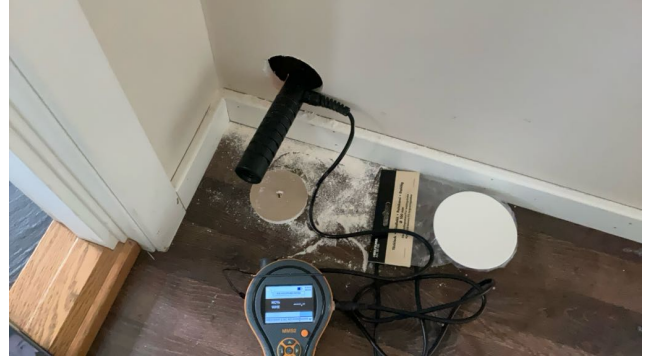
Det ble boret et 73mm hull og søkt etter fukt i bakplaten til våtsonen fra tilstøtende vegg gang/kjøkken og det ble ikke avdekket synlige tegn til fuktskader eller unormale fuktverdier med ett vanninnhold på under 8 vek%. Hulltaking et sted er kun en stikkprøve og kan ikke garantere for at det ikke er fukt i andre steder..

Ingen avvik registrert på befaringdagen.

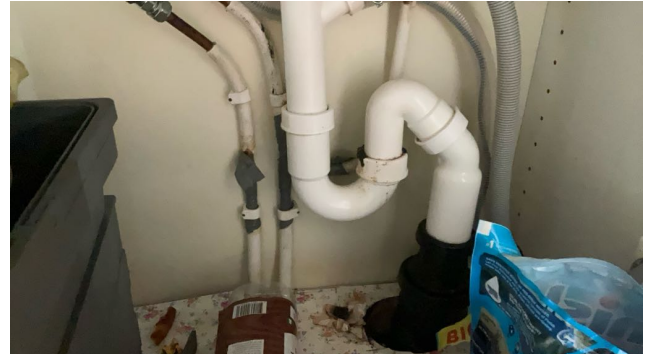
Synlige rør under kjøkkenbenken.

- I forbindelse med oppgradering av våtrom vil det være naturlig med utskifting av rør.
- Tidspunkt for utskifting av vannledninger nærmer seg.

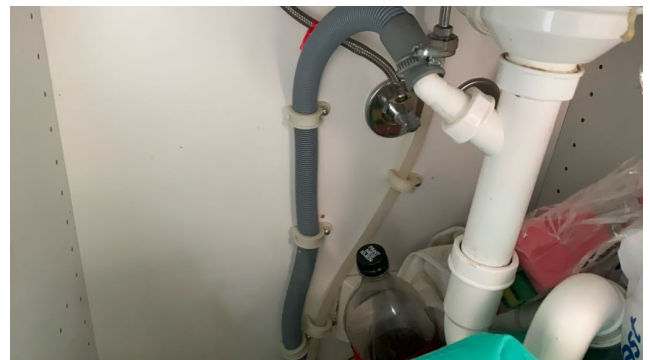
Synlige rør under kjøkkenbenken i hybelen.
