Rådhusvegen 24, 2066 JESSHEIM

**Inneholdsrik enebolig med  
godkjent utleidel | Sentral  
beliggenhet | Romslig tomt på  
1203 kvm | Integrert garasje**

# Tilstandsrapport

# gnr. 7, bnr. 39

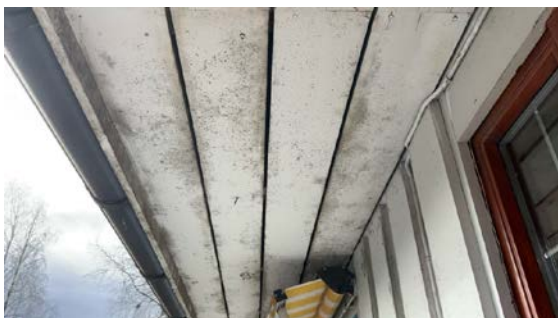
Luftespalte i gesims.

Det anbefales justering av isolasjon for lufting mot gesims.

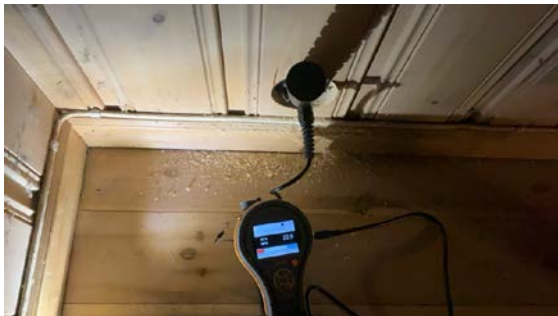
Bilde av fuktmåling med pigger i bunnsvill.

Utføring av vegger under terreng er å betrakte som en risikokonstruksjon. Det påviste fuktnivå gir grunn til å overvåke konstruksjonen jevnlig for å se utvikling over tid, og eventuelt foreta tiltak for å unngå fuktskader.

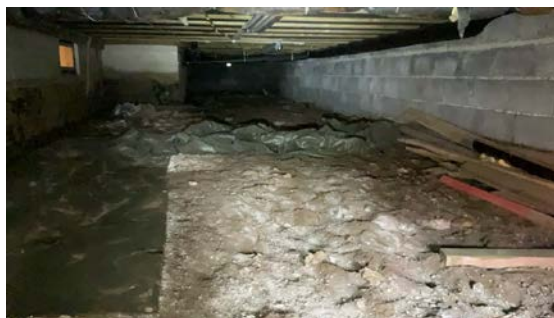
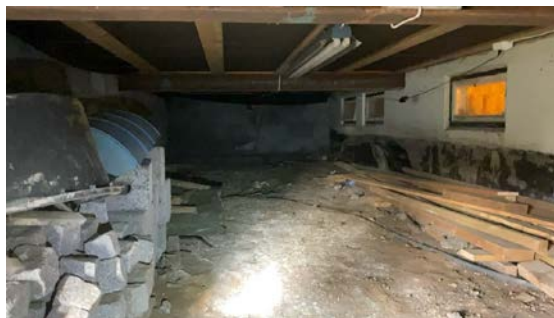
- Det er manglende fuktsperre på bakken.

Bilde av krypkjeller.

- Fuktsperre på bakken bør etableres.

Bedre ventilering bør vurderes.

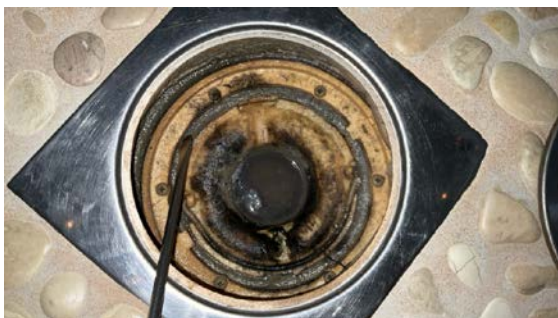
Plastsluk i gulv.

- Installering av tett dusjkabinett anbefales.
- Overvåk tilstanden jevnlig. For å få tilstandsgrad 0 eller 1 må tettesjiktet skiftes ut, men tidspunktet for når dette er nødvendig er vanskelig å si noe om.

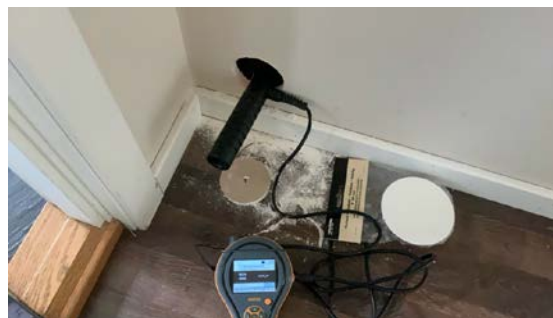
Det ble boret et 73mm hull og søkt etter fukt i bakplaten til våtsonen fra tilstøtende vegg gang/kjøkken og det ble ikke avdekket synlige tegn til fuktskader eller unormale fuktverdier med ett vanninnhold på under 8 vek%. Hulltaking et sted er kun en stikkprøve og kan ikke garantere for at det ikke er fukt i andre steder..

Ingen avvik registrert på befaringdagen.

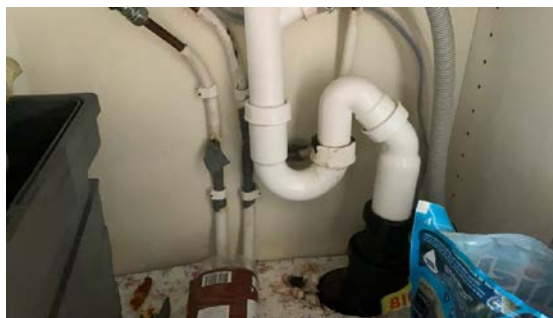
Synlige rør under kjøkkenbenken.

- I forbindelse med oppgradering av våtrom vil det være naturlig med utskiftning av rør.
- Tidspunkt for utskiftning av vannledninger nærmer seg.

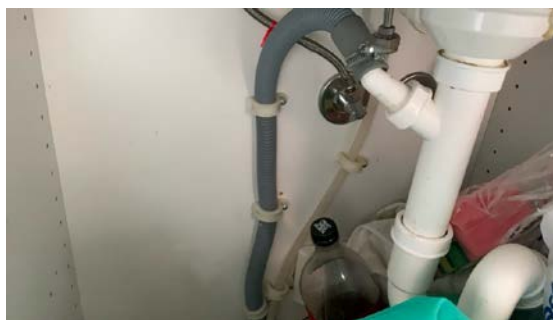
Synlige rør under kjøkkenbenken i hybelen.
