# Tilstandsrapport

Boligbygg med flere boenheter

Nattlandsfjellet 47, 5098 BERGEN

Befaringsdato: 05.03.2025

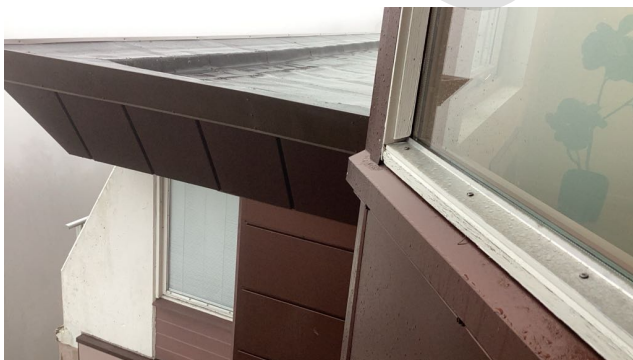
- Det er påvist at enkelte vinduer er vanskelig å åpne/lukke.
- Karmene i vinduer er slitte og det er sprekker i trevirket.

- Vinduer må justeres.

- Vinduer vedlikehold i form av smøring, skarping og maling kan gjøres for å forlenge brukstiden på vinduene. Det må likevel påregnes å skifte vinduene den kommende tiden.

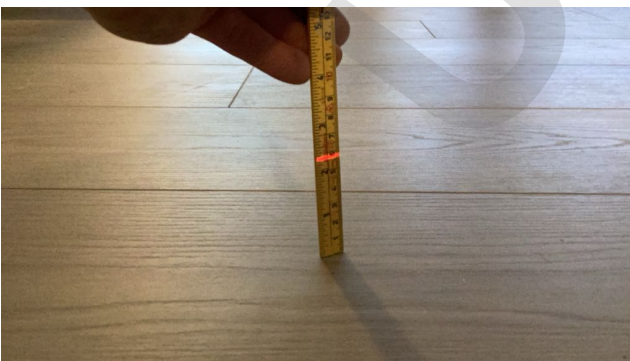
- Målt høydeforskjell på mellom 10 - 20 mm innenfor en lengde på 2 meter. Tilstandsgrad 2 gis med bakgrunn i standardens krav til godkjente måleavvik.
- Målt høydeforskjell på over 30 mm gjennom hele rommet. Tilstandsgrad 3 gis med bakgrunn i standardens krav til godkjente måleavvik.

Kostnadsestimat gjelder rom: stue/kjøkken.

**Kostnadsestimat: 10 000 - 50 000**

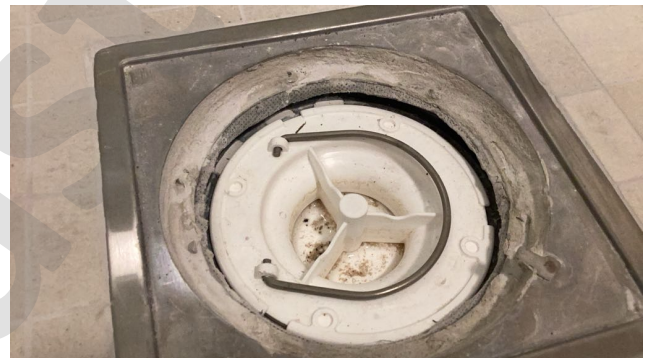
Viser sluk i dusjsonen
