Tilstandsrapport

Boligbygg med flere boenheter

Natlandsfjellet 47, 5098 BERGEN

Oppdragsnr.: 20423-1165

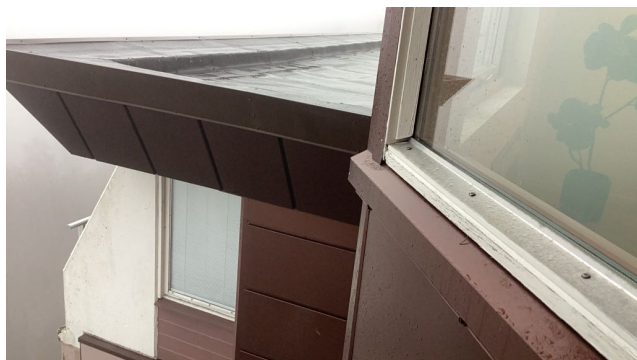
- Det er påvist at enkelte vinduer er vanskelig å åpne/lukke.
- Karmene i vinduer er slitte og det er sprekker i trevirket.

- Vinduer må justeres.

- Vinduer vedlikehold i form av smøring, skarping og maling kan gjøres for å forlenge brukstiden på vinduene. Det må likevelepåregnes å skifte vinduene den kommende tiden.

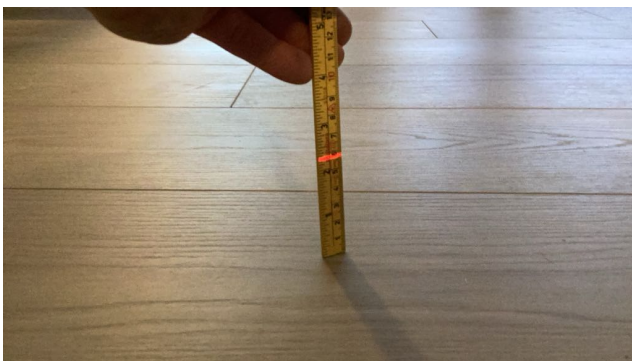
- Målt høydeforskjell på mellom 10 - 20 mm innenfor en lengde på 2 meter. Tilstandsgrad 2 gis med bakgrunn i standardens krav til godkjente måleavvik.
- Målt høydeforskjell på over 30 mm gjennom hele rommet. Tilstandsgrad 3 gis med bakgrunn i standardens krav til godkjente måleavvik.

Kostnadsestimat: 10 000 - 50 000

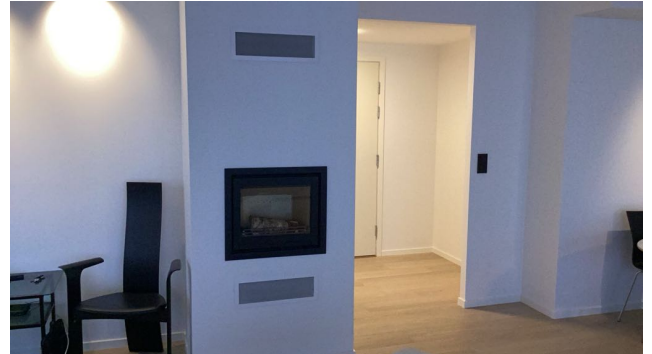
TG 1 Pipe og ildsted

Boligen har pipe med ukjent oppbygging og det er peis med innsats plassert i stue. Det er opplyst at det er montert nye stålrør internt i leiligheten som er koblet til eksisterende pipeløp som går gjennom yttertaket.

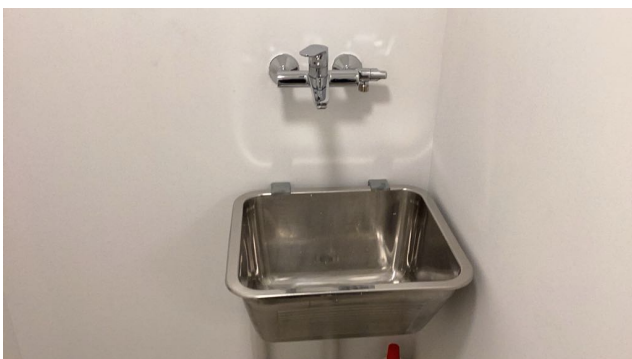
! TG 2 Overflater vegger og himling

- Andre tiltak:
 - Våtrommet fungerer med dette avviket. Det er ikke symptomer på svullinger eller fuktskjolder på platene. Evt kjøper gjøres oppmerksom på at en må være forsiktig med vannsøl på veggene.

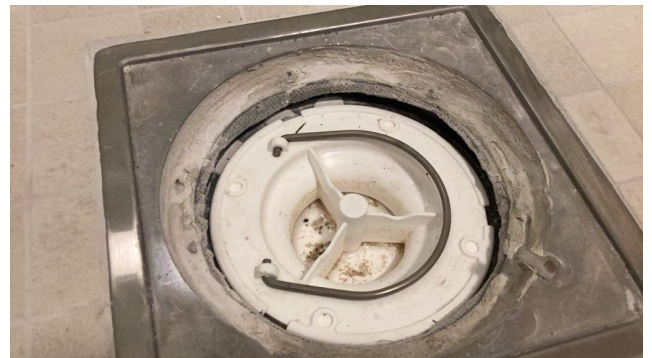
Viser sluk i dusjsonen

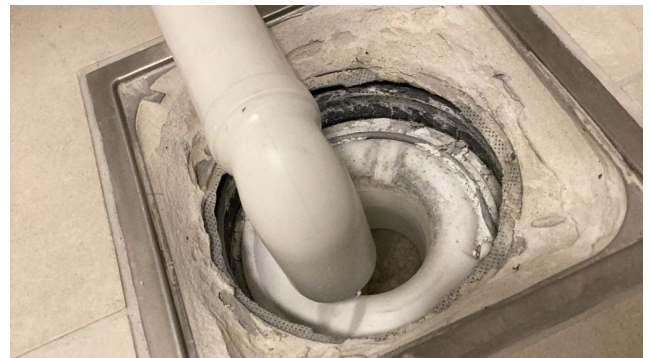
Viser sluk under vask på vaskerom.
