Tilstandsrapport

📍 Sætro 25 , 5517 HAUGESUND

gnr. 23, bnr. 227

Rapportdato: 18.05.2026

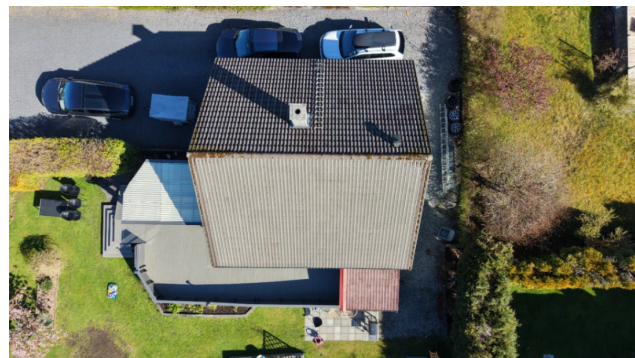
Tekkingen er besikket fra bakkeplan og ved lett bruk av drone uten å påvise vesentlige feil som manglende tekking eller større skader. Det foreligger ingen dokumentasjon av tekking og det er således ikke utført noen nærmere vurdering om taket har tilstrekkelig helning, eksakt behov for snøfanger etc.

- Overvåk tilstanden jevnlig. For å få tilstandsgrad 0 eller 1 må tekkingen skiftes ut, men tidspunktet for når dette er nødvendig er vanskelig å si noe om.
