Tilstandsrapport

📍 Sætro 25 , 5517 HAUGESUND

gnr. 23, bnr. 227

Rapportdato: 18.05.2026

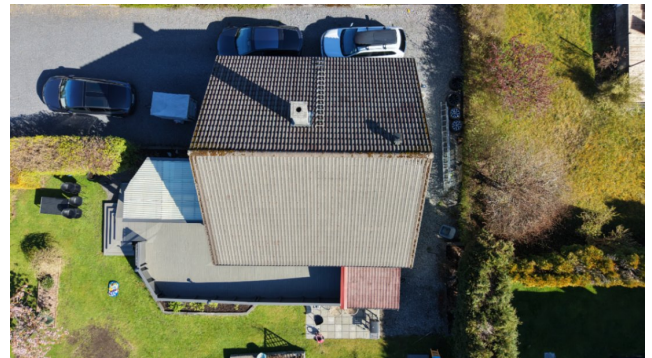
Tekkingen er besikket fra bakkeplan og ved lett bruk av drone uten å påvise vesentlige feil som manglende tekking eller større skader. Det foreligger ingen dokumentasjon av tekking og det er således ikke utført noen nærmere vurdering om taket har tilstrekkelig helning, eksakt behov for snøfanger etc.

- Overvåk tilstanden jevnlig. For å få tilstandsgrad 0 eller 1 må tekkingen skiftes ut, men tidspunktet for når dette er nødvendig er vanskelig å si noe om.

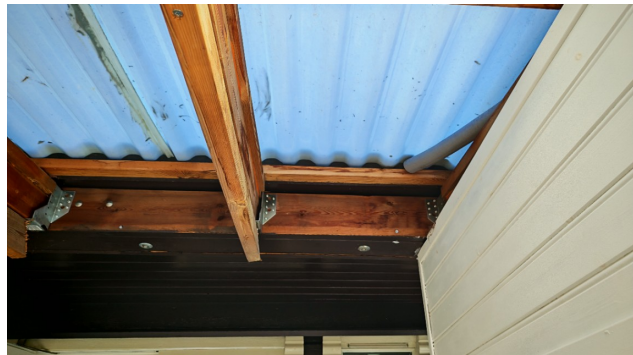
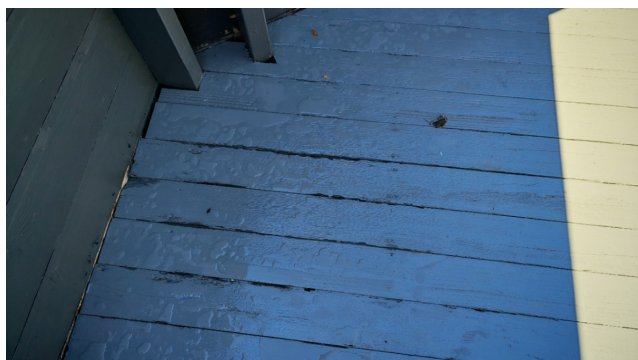
TG 2 Andre utvendige forhold

- Det er påvist andre avvik:

Eier opplyser og viser at denne konstruksjonen er av enklere type og har noen skeivheter. Dør er treg. Det skal også tidvis være noe fuktgjennomtrengning i tak/overgang vegg.

- Det må foretas tiltak for å lukke avviket.

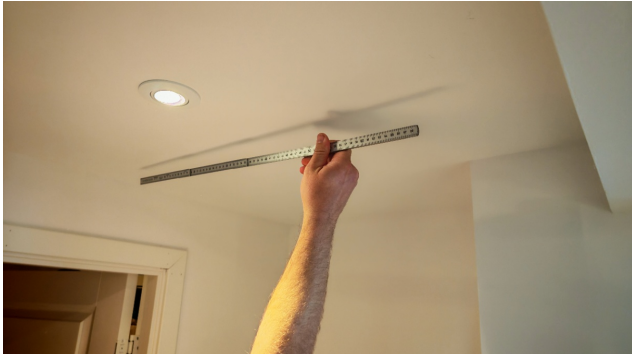
Det er i dette området det skal være lagt bort et par rør til evt. fremtidig utskifting av vannrør til WC/bad
