# Tilstandsrapport - NS 3600

## Støperiveien 16B

4842 Arendal

**Rapport kode: 640336**

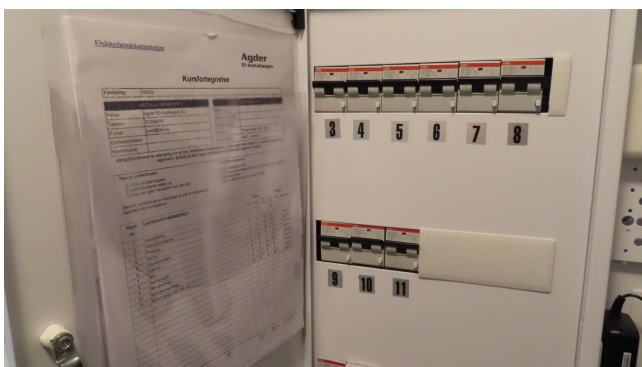
Sikringsskap montert i innvendig bod på vegg syd.  
Hovedsikring 50 ampere, 9 kurser.

Sikringsskap.

| NR | Sjekkpunkt | Svar | Kommentar |
|---|---|---|---|
| 12 | Foreta en vurdering basert på den visuelle kontrollen som er utført, anleggets alder, anleggets allmenne tilstand og fare for liv og helse. Bør det elektriske anlegget ha en utvidet el-kontroll? Dersom ja, noter det i rapporten. | Ja | Anbefaler en kontroll av EL. anlegget hvert 5 år. |
