Stor bolig inndelt i tre enheter  
(ikke byggemeldte)

Kornveien 2  
1940 Bjørkelangen

Befaringsdato: 10.11.2022

# Tilstandsrapport

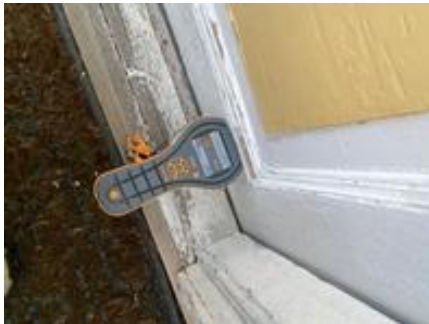
Skade på ytterdør.

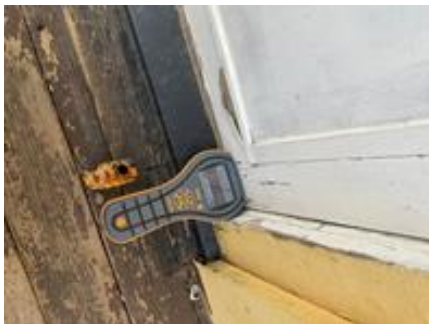
Målt høye fuktverdier i ytterdør.

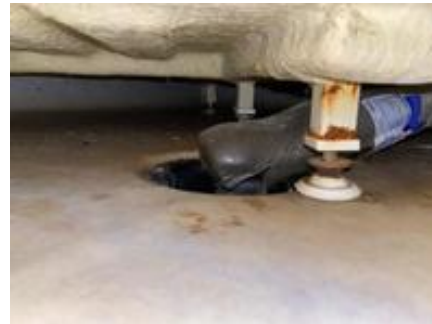
Sluk med ufagmessig utførelse på vannrør fra kabinett.

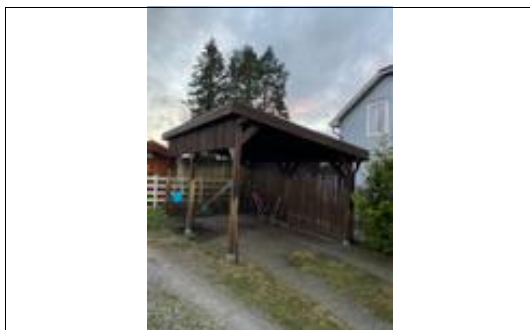
Carport.

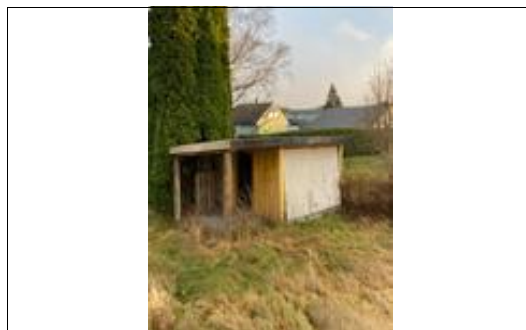
Eldre garasje.
