# Tilstandsrapport

📍 Kornveien 2 , 1940 BJØRKELANGEN

# Gnr. 75, Bnr. 349

Rapportdato: 02.12.2022

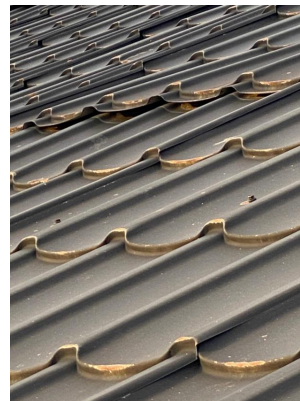
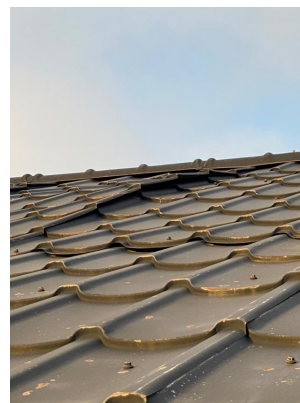
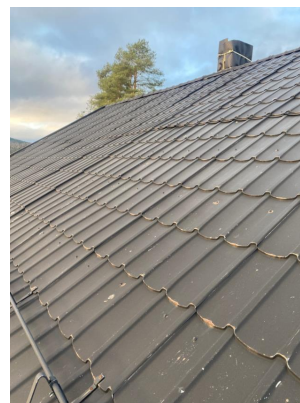
Ufagmessig utførelse av takplater.

- Det er påvist skader eller avvik på selve taktekingen.
- Mer enn halvparten av forventet brukstid er oppbrukt på undertak.
- Det er påvist bulker i enkelte metallplater på takteking.
- Mer enn halvparten av forventet brukstid er oppbrukt på taktekingen.

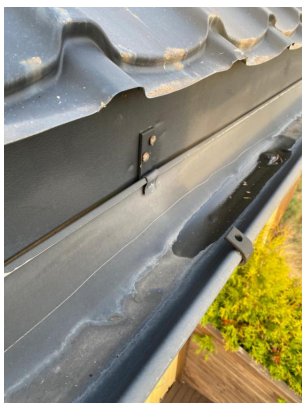
Ufagmessig utførelse av forkantbeslag.

- Det mangler snøfangere på hele eller deler av taket, men det var ikke krav om dette på byggemeldingstidspunktet.
- Det mangler tilfredsstillende adkomst til pipe for feier.
- Mer enn halvparten av forventet brukstid er oppbrukt på renner/nedløp/beslag.
- Det er påvist avvik i beslagløsninger.

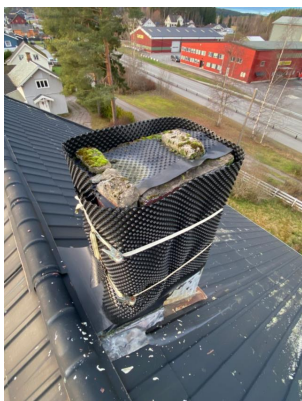
Ufagmessig arbeid.

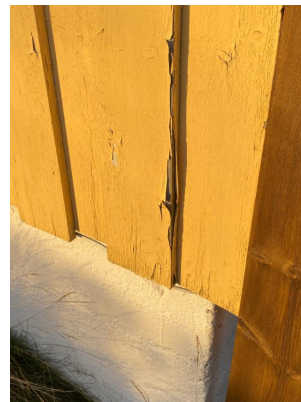
Kledning med flasket maling.

- Det er værslitt/oppsprukket trevirke/trepaneler.
- Det er ingen eller liten lufting i nedre kant av kledning mot grunnmur.
- Det er påvist spredte råteskader i bordkledningen.

- Det må foretas tiltak for å lukke avviket.
- Råteskadet trekledning må skiftes ut.

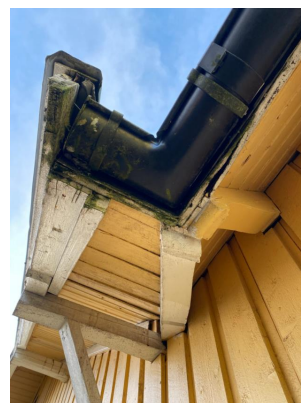
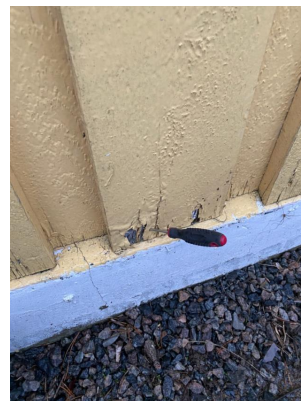
Råteskade.

Råteskade i kledning.

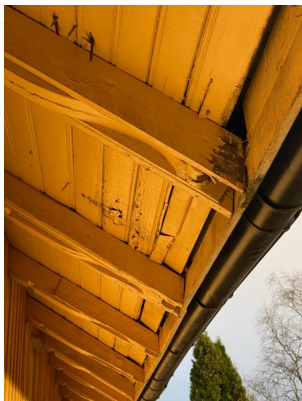
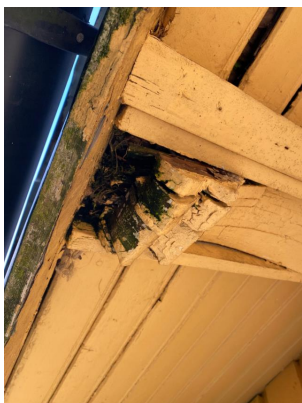
Råte i takutstikk og undertak.

Råte i takutstikk.

- Det er påvist fukt/råteskader i takkonstruksjonen.
- Konstruksjonene har omfattende skjevheter.
- Det er begrenset/dårlig ventilering av takkonstruksjonen.

- De påviste skader må utbedres.
- Lufting/ventilering bør forbedres.
- Råteskadede konstruksjoner må skiftes ut.

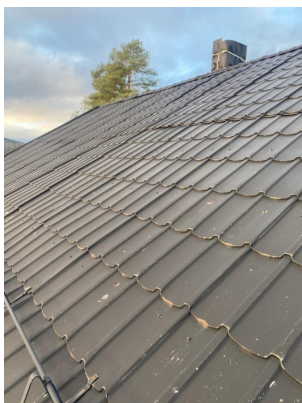
Observerert betydelige skjevheter i takkonstruksjon.

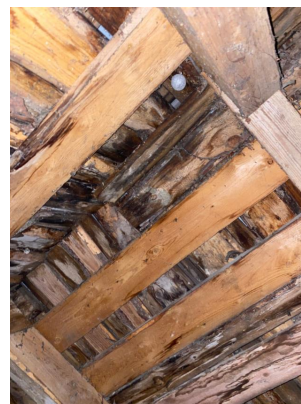
Råteskader i undertak på loft.

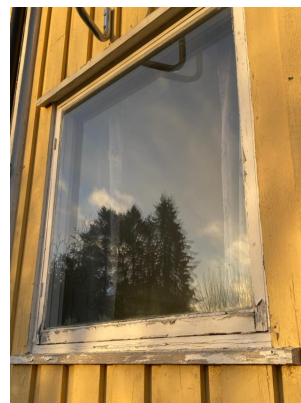
Værslitt vindu.

- Karmene i vinduer er slitte og det er sprekker i treverket.
- Det er påvist at enkelte vinduer er vanskelig å åpne/lukke.

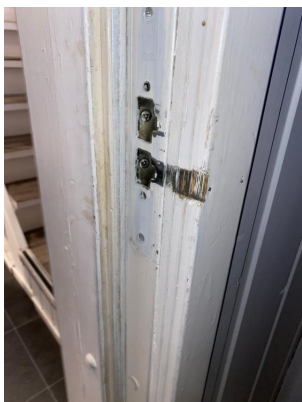
Skade på ytterdør.

- Det er påvist andre avvik:
- Det er påvist utetthet/åpning mellom dørbord og dørkarm. Dvs. at kald trekk kan oppstå.
- Boligen har eldre ytterdører.
- Manglende tettlist på enkelte ytterdører.
- Enkelte ytterdører har høye fuktverdier i treverk.
- Balkongdør tar i karm.

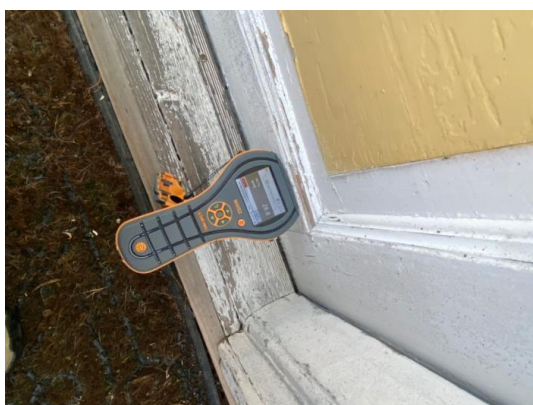
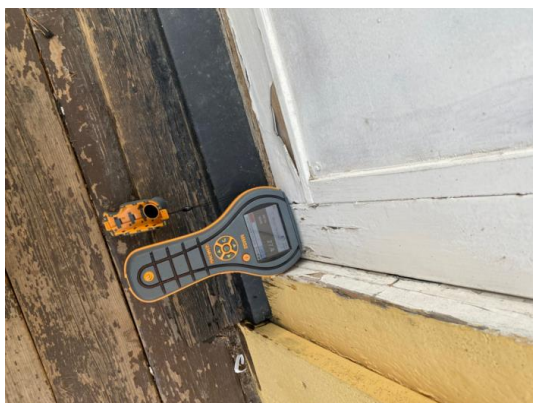
Målt høye fuktverdier i ytterdør.

Balkongdør med høye fuktverdier.

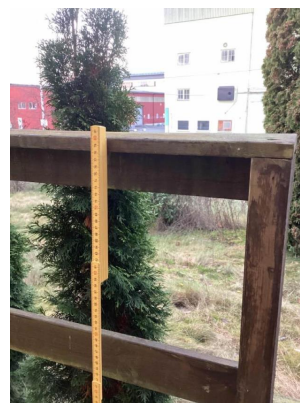
For lavt og store åpninger i rekkverk.

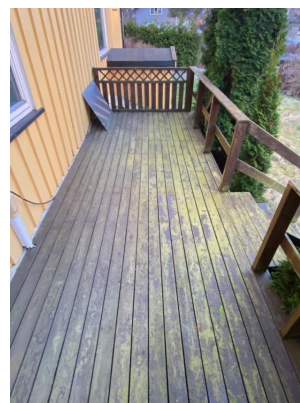
Grønske på terrassebord.

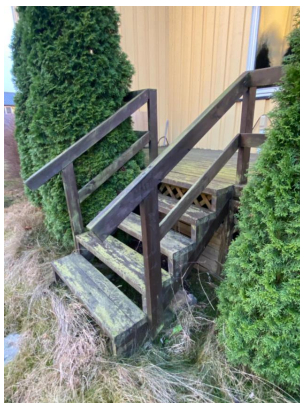
- Åpninger i rekkverk er ikke i henhold til krav i dagens forskrifter.
- Rekkverkshøyder er under dagens forskriftskrav til rekkverk i trapper.

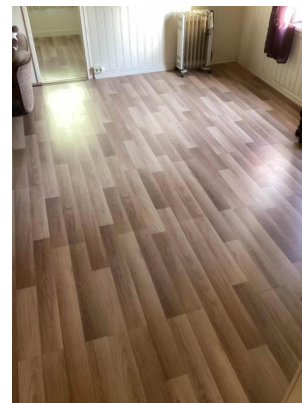
Avvik i stue i leilighet øst.

- Målt høydeforskjell på over 20 mm innenfor en lengde på 2 meter. Tilstandsgrad 3 gis med bakgrunn i standardens krav til godkjente måleavvik.
- Målt høydeforskjell på over 30 mm gjennom hele rommet. Tilstandsgrad 3 gis med bakgrunn i standardens krav til godkjente måleavvik.

Avvik målt på kjøkken og stue i leilighet øst.

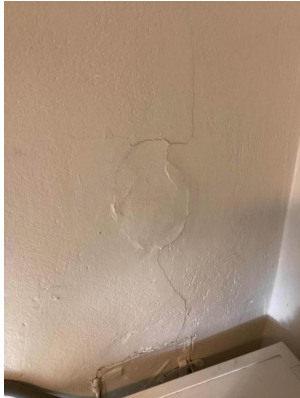
Riss i pipe/puss.

- Det er påvist sprekker og/eller riss i pipe.
- Pipevanger er ikke synlige.
- Ildfast plate mangler på gulvet under ildstedet.
- Ikke tilstrekkelig ildfast plate.
- Panel er ført helt inntil mursteinspipe. Avvik i avstandskrav.

- Pipevanger må gjøres tilgjengelig.
- Det må monteres ildfaste plater under vedovner etter gjeldene krav.
- Riss i pipe/puss må undersøkes nærmere.
- Panel mot pipe må utbedres.
- Piper i boligen bør ha feietilsyn.

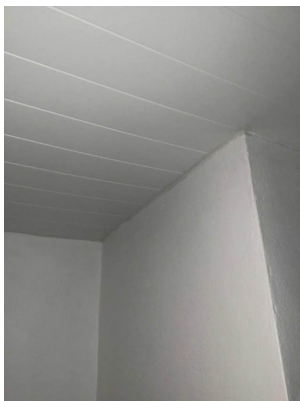
Panel ført helt inntil mursteinspipe.

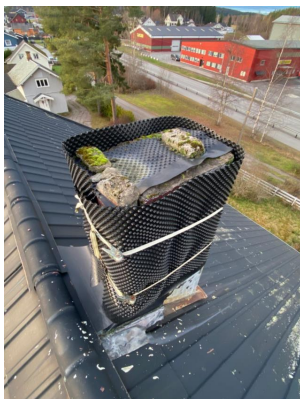
Ufagmessig utførelse på pipe.

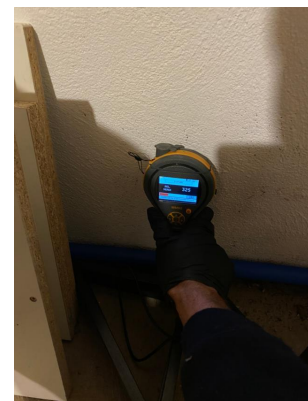
Fuktsøk med indikasjoner på fukt i betongvegger.

- Det er påvist indikasjoner på noe fuktgjennomtrenging inn i kjellermur.
- Det er påvist indikasjoner på noe fuktgjennomtrenging i kjellergulv.

- Det påviste fuktnivå gir grunn til å overvåke konstruksjonen jevnlig for å se utvikling over tid, og eventuelt foreta tiltak for å unngå fuktskader.

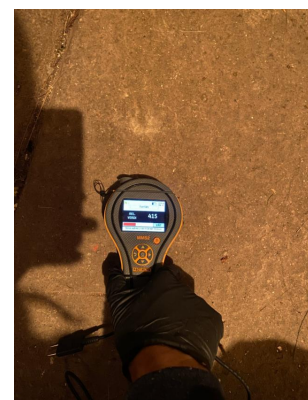
Fuktsøk med indikasjoner på fukt i betonggulv.

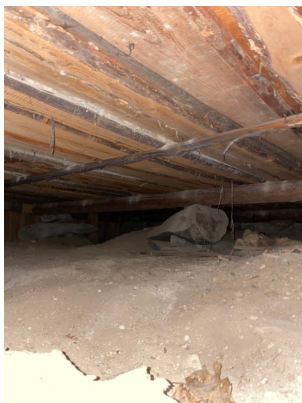
- Det er manglende fuktsperre på bakken.
- Det er begrenset tilgang til hele krypkjelleren.
- Det er ikke tilfredsstillende ventilering av krypkjeller.

- Ut ifra visuelle observasjoner fra de besiktigede områdene, gir det grunnlag for å forsøke å foreta grundigere undersøkelser i de mindre tilgjengelige områdene. Det kan ikke utelukkes skader i disse områdene.
- Fuktsperre på bakken bør etableres.
- Bedre ventilering må etableres.

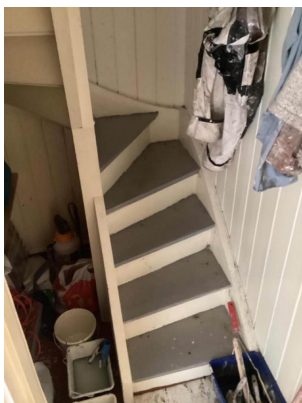
Manglende håndløper.

Det bør gjøres tiltak for å utbedre avvik på boligens tre innvendige trapper.

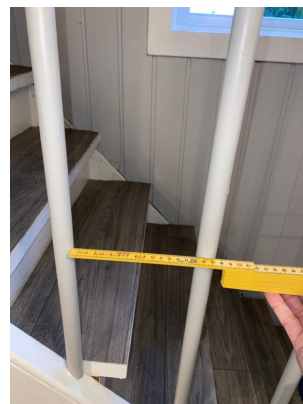
Åpninger på 15cm.

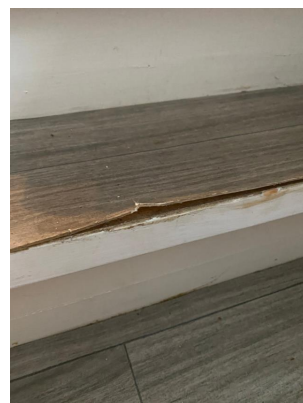
Skade på trapp.

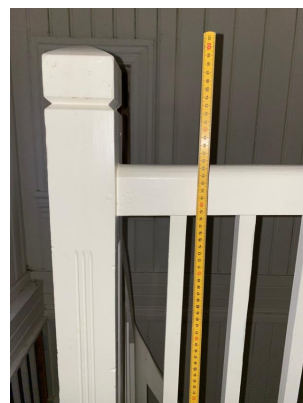
For lavt rekkverk.

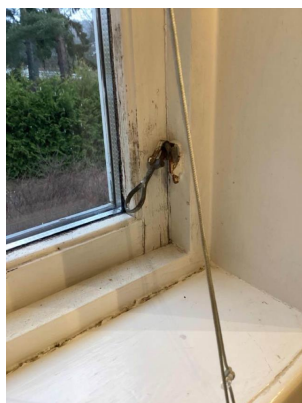
- Alder på materialer
- Defekt avtrekksvifte
- Manglende tilluft
- Løse fliser og riss i fliser
- Svertesopp i vindu
- Begrenset tilgang til sluk
- Dør i våtsone

Svertesopp.

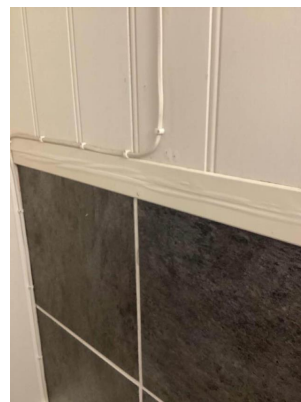
Løse fliser på vegg.

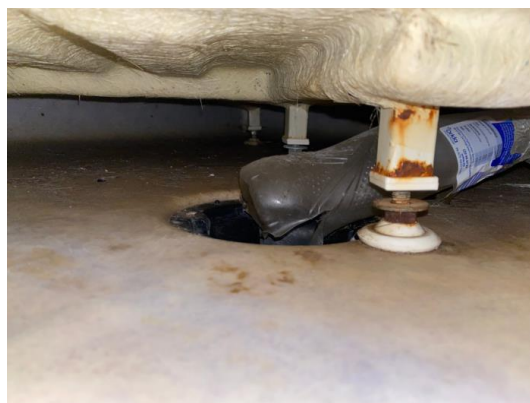
Sluk med ufagmessig utførelse på vannrør fra kabinett.

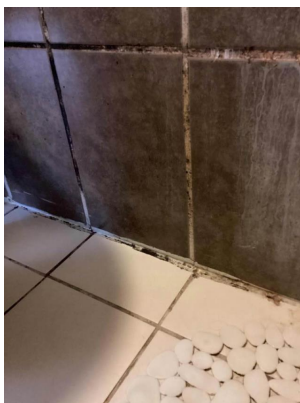
Misfargede fuger og silikon med soppangrep.

- Det er påvist svertesopp i silikonfuger.
  - Det er påvist at noen fliser har bom (hulrom under)
  - Det er vindu/dør med ikke fuktbestandige materialer i våtsonen (dusjsonen), løsningen eller byggematerialet er uegnet
- Misfargede fuger i dusjsone.

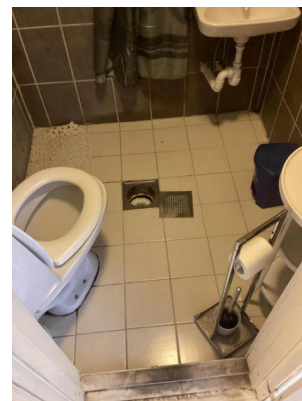
1 cm fall fra topp flis ved dør til topp sluk. flatt gulv i dusjsone.

- Det er påvist at høydeforskjell fra topp slukrist til gulv/synlig topp membran ved dørterskel er mindre enn 25 mm.
- Det er påvist avvik i fallforhold til sluk i forhold til krav i forskrift på byggetidspunktet.
- Det er påvist at noen fliser har bom (hulrom under)

- Gjennomføre ytterligere undersøkelser og foreta utbedring av skade.

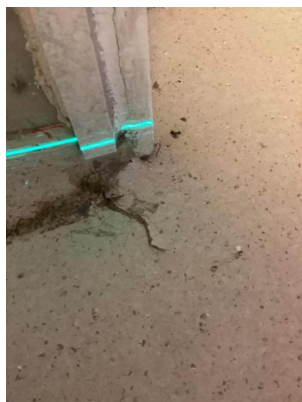
- Motfall mot bad
- Manglende avtrekk
- Sprekker i belegg

Sprekker i belegg.

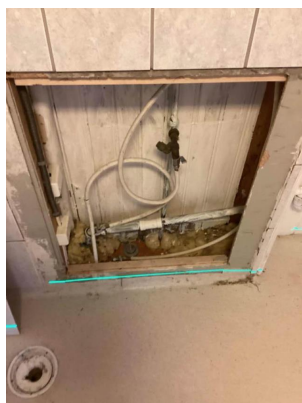
Ufagmessig utførelse på røropplegg. Evt. lekkasje vil ikke føres til sluk.

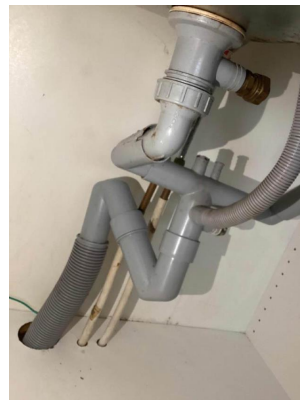
Vannlekkasje på vannrør.

- Det er registrert utettheter eller vannlekkasjer i røropplegg.

Vannlekkasje på avløp fra kjøkkenkum.

- Lekkasje må tettes. Strakstiltak nødvendig.

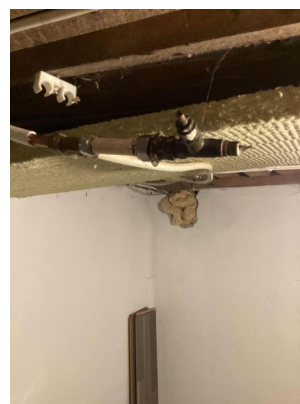
Påvist drypp fra rørskjøt.

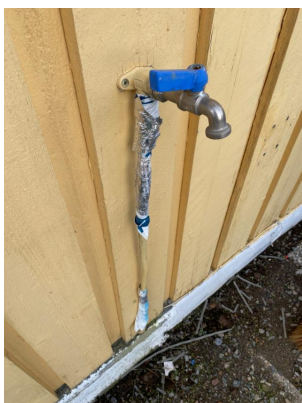
Ufagmessig arbeid.

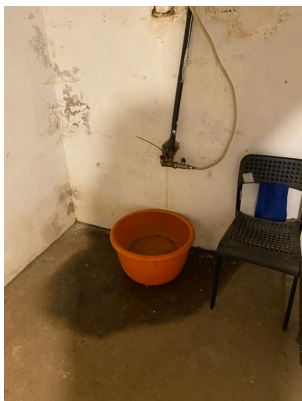
Lekkasje fra vannrør.

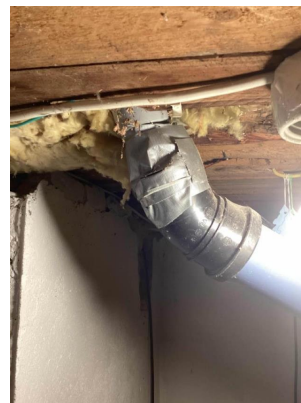
Ufagmessig arbeid.

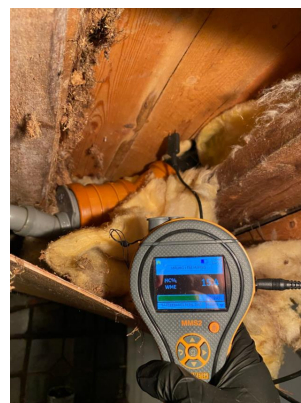
35mm avløpsrør fra sluk.

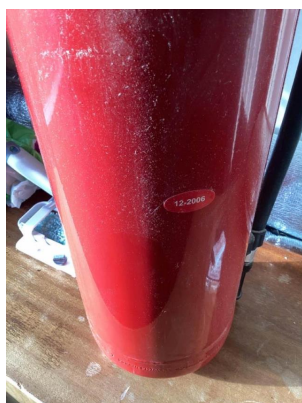
1. Er det mangler for brannslukningsutstyr i boligen iht. forskriftskrav?  
**Ja**
2. Er det skader på brannslukningsutstyr eller er apparatet eldre enn 10 år?  
**Ja Alle brannslukkere i boligen er over 10 år.**
3. Er det mangler på røykvarsler i boligen iht. forskriftskrav?  
**Nei**
4. Er det skader på røykvarslere?  
**Ukjent Ingen synlig skader. Ikke funksjonstestet.**

Brannslukningsapparat fra 2006.

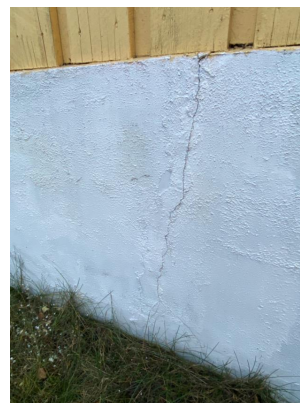
Sprekker i grunnmur.

- Grunnmuren har sprekke-dannelser.

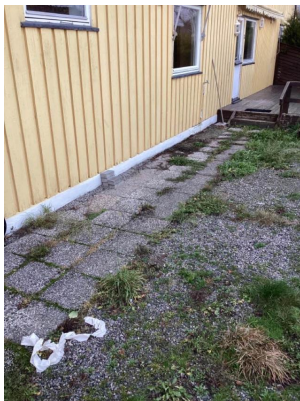
Flatt terreng rundt bolig.

- Eiendommen ligger i flomutsatt område iht. kommuneplan.
- Eiendommen ligger i rasfarlig/skredutsatt område iht. kommuneplan
- Det er påvist andre avvik:
