Kornveien 2, 1940 BJØRKELANGEN

Stor og sentralt beliggende bolig med 3 deler som leies ut. Dobbel garasje og carport.

Vedlegg

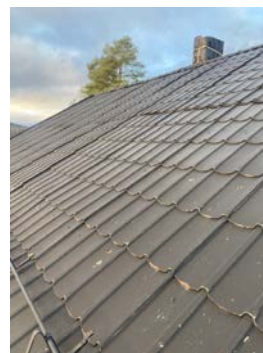
Ufagmessig utførelse av takplater.

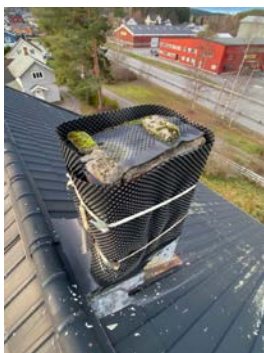
Ufagmessig utførelse av forkantbeslag.

Ufagmessig arbeid.

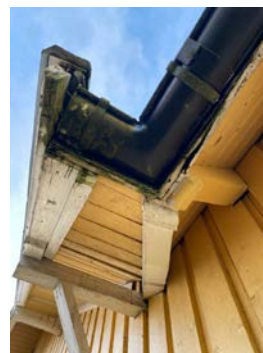
Kledning med flasket maling.

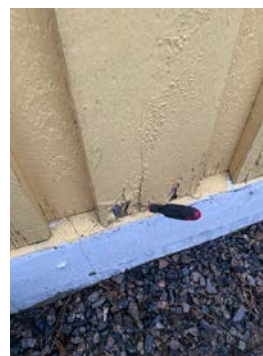
Vurdering av avvik: Det er værslitt/oppsprukket trevirke/trepaneler. Det er ingen eller liten lufting i nedre kant av kledning mot grunnmur. Det er påvist spredte råteskader i bordkledningen.

Råteskade.

Råteskade i kledning.

Tiltak: Det må foretas tiltak for å lukke avviket. Råteskadet trekledning må skiftes ut. Ved bytte av kledning bør det gjøres tiltak for å bedre lufting av kledning.

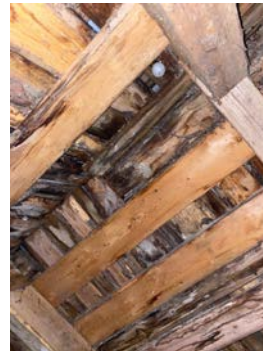
Vurdering av avvik: Det er påvist fukt/råteskader i takkonstruksjonen. Konstruksjonene har omfattende skjevheter. Det er begrenset/dårlig ventilering av takkonstruksjonen.

Råte i takutstikk.

Råteskader i undertak på loft.

Tiltak: De påviste skader må utbedres. Lufting/ventilering bør forbedres. Råteskadede konstruksjoner må skiftes ut.

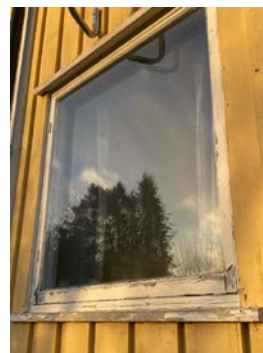
Vurdering av avvik: Karmene i vinduer er slitte og det er sprekker i trevirket. Det er påvist at enkelte vinduer er vanskelig å åpne/lukke.

Værslitt vindu.

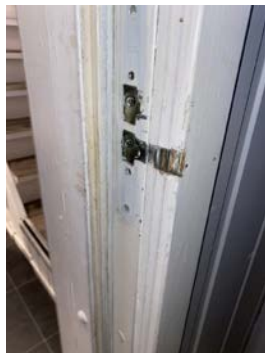
Skade på ytterdør.

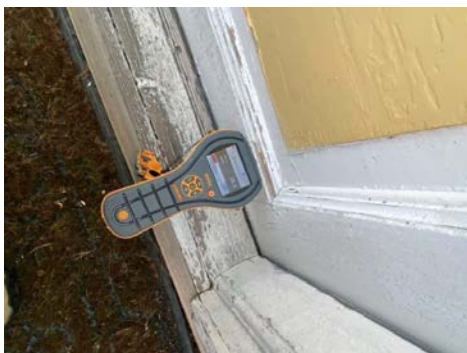
Målt høye fuktverdier i ytterdør.

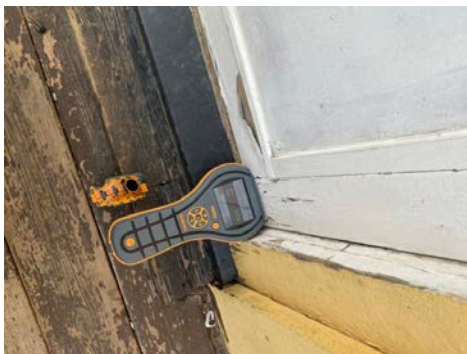
Balkongdør med høye fuktverdier.

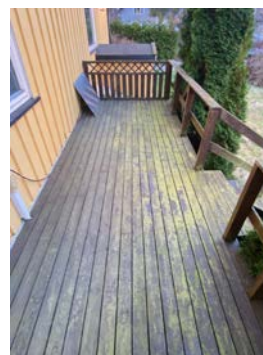
For lavt og store åpninger i rekkverk.

Grønne på terrassebord.

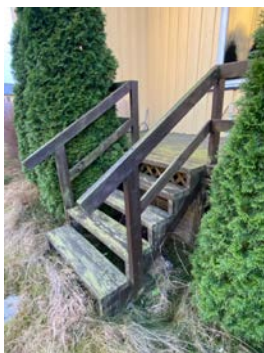
- Åpninger i rekkverk er ikke i henhold til krav i dagens forskrifter.
- Rekkverkshøyder er under dagens forskriftskrav til rekkverk i trapper.

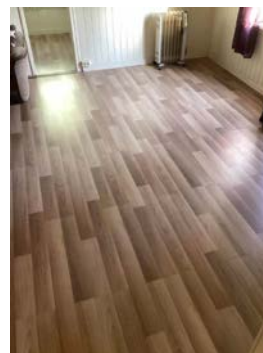
høydeforskjell på over 30 mm gjennom hele rommet. Tilstandsgrad 3 gis med bakgrunn i standardens krav til godkjente måleavvik. Avvik målt på kjøkken og stue i leilighet øst. Målt avvik opp til 8,5 cm på stuegulv i leilighet nord. Målt avvik på 9 cm på gulv i trapperom i leilighet nord.

Avvik i stue i leilighet øst.

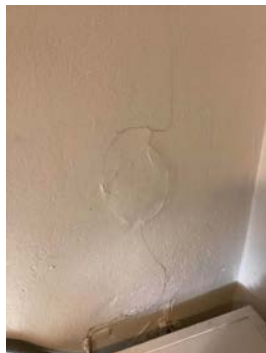
Riss i pipe/puss.

Tiltak: Pipevanger må gjøres tilgjengelig. - Det må monteres ildfaste plater under vedovner etter gjeldene krav. - Riss i pipe/puss må undersøkes nærmere. - Panel mot pipe må utbedres. - Piper i boligen bør ha feietilsyn.

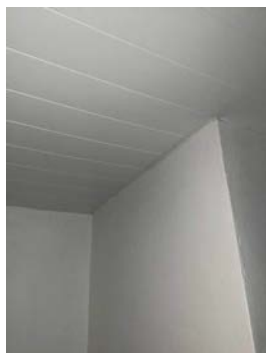
Panel ført helt inntil mursteinspipe.

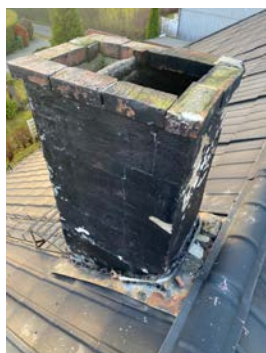
Pipe nr2.

Ufagmessig utførelse på pipe.

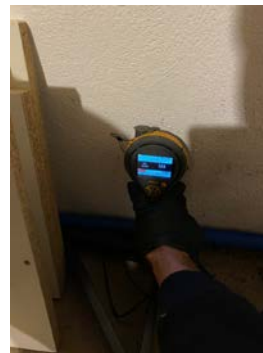
Fuktsøk med indikasjoner på fukt i betongvegger.

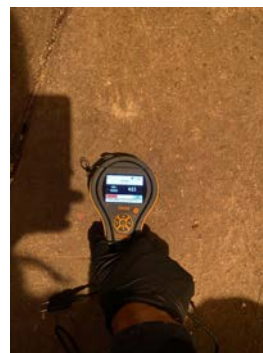
kjellermur. Det er påvist indikasjoner på noe fuktgjennomtrenging i kjellergulv.
Tiltak: Det påviste fuktnivå gir grunn til å overvåke konstruksjonen jevnlig for å se utvikling over tid, og eventuelt foreta tiltak for å unngå fuktskader.

Fuktsøk med indikasjoner på fukt i betonggulv.

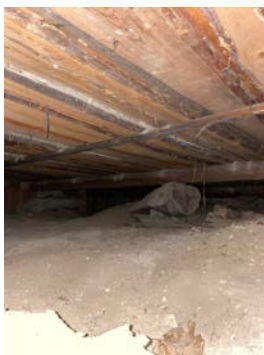
Vurdering av avvik: Det er manglende fuktsperre på bakken. Det er begrenset tilgang til hele kryp kjelleren. Det er ikke tilfredsstillende ventilering av kryp kjeller. - Kryp kjeller har lite ventilering, synlige ventiler er også tettet. - Det er ikke observert unormale forhold i trevirke fra inspeksjonsluke i nord.

Krypkjeller.

Tiltak: Ut ifra visuelle observasjoner fra de besiktigede områdene, gir det grunnlag for å forsøke å foreta grundigere undersøkelser i de mindre tilgjengelige områdene. Det kan ikke utelukkes skader i disse områdene. Fuktsperre på bakken bør etableres. Bedre ventilering må etableres. Kostnadsestimat er angitt for ytterligere undersøkelser.

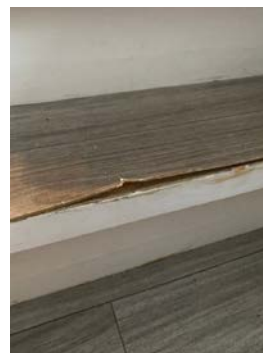
Skade på trapp.

Tiltak: Andre tiltak: Det bør gjøres tiltak for å utbedre avvik på boligens tre innvendige trapper.

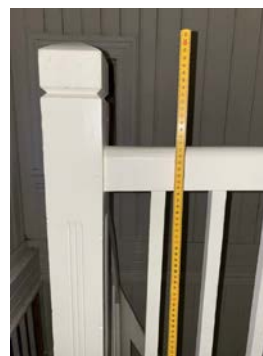
For lavt rekkverk.

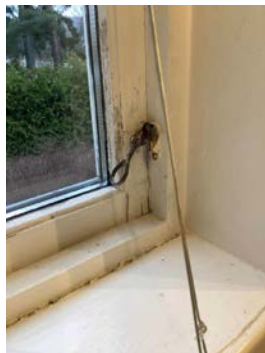
Svertesopp.

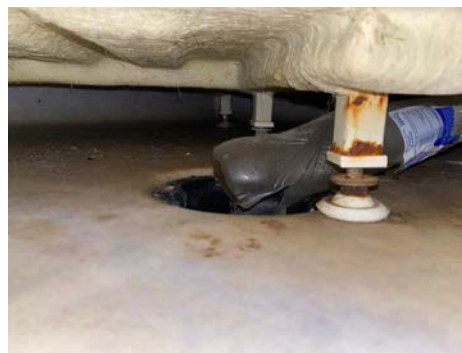
Sluk med ufagmessig utførelse på vannrør fra kabinett.

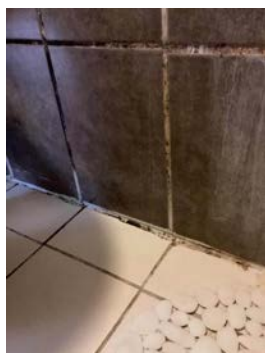
Misfargede fuger og silikon med soppangrep.

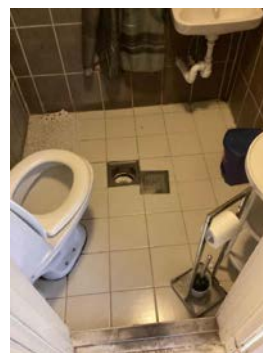
Badgulv.

1 cm fall fra topp flis ved dør til topp sluk. Flatt gulv i dusjsone.

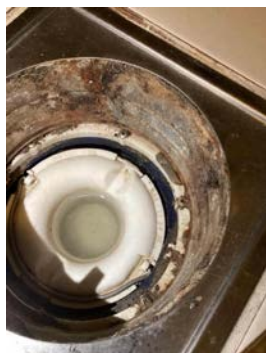
Sluk.

Det er plastsluk og ukjent tettesjikt/membran.

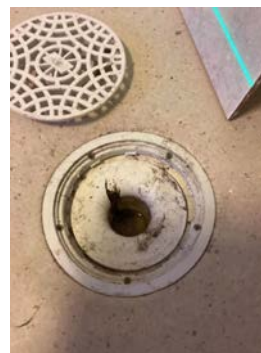
Sluk.

- Motfall mot bad
- Manglende avtrekk
- Sprekker i belegg

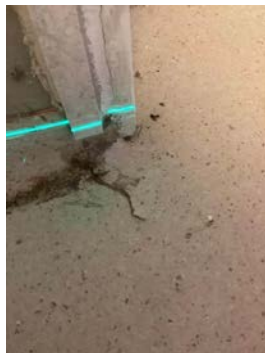
Sprekker i belegg.

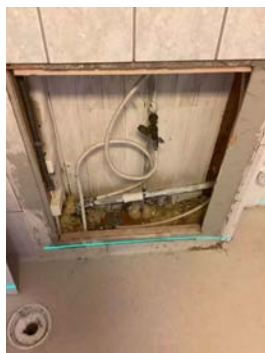
Ufagmessig utførelse på røropplegg. Evt. lekkasje vil ikke føres til sluk.

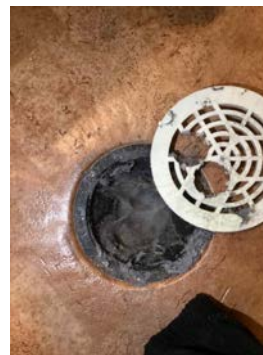
Sluk.

- Alder på materialer
- Ufagmessig rørleggerarbeid
- Manglende sluk under kabinett
- Uegnet materialer på vegger i våtsone
- Begrenset effekt på avtrekk

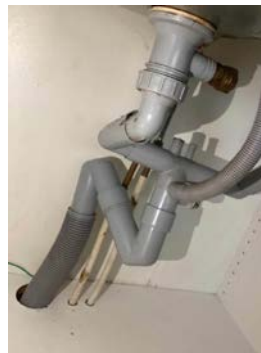
Vurdering av avvik: Det er registrert utettheter eller vannlekkasjer Vannlekkasje på avløp fra kjøkkenkum.

Vannlekkasje på vannrør.

Tiltak: Lekkasje må tettes. Strakstiltak nødvendig.

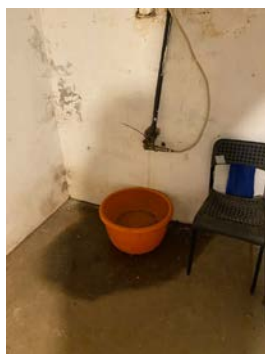
Vurdering av avvik: Det drypper fra rørskjøter. Mer enn halvparten av forventet brukstid er oppbrukt på innvendige vannledninger. Det er påvist ufagmessig utførelse av vannledninger. Anlegget er uoversiktlig.

Ufagmessig arbeid.

Lekkasje fra vannrør.

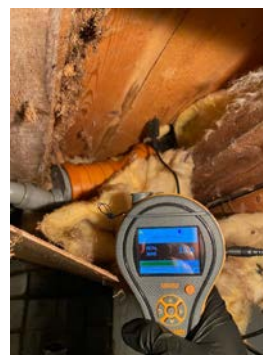
Ufagmessig arbeid.

35mm avløpsrør fra sluk.

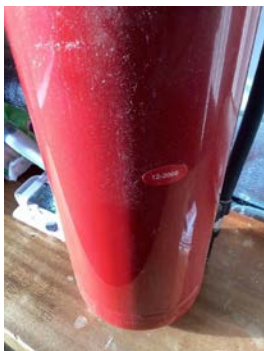
Brannslukningsapparat fra 2006.

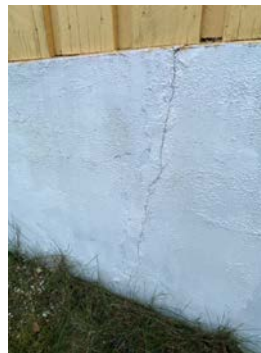
Vurdering av avvik: Grunnmuren har sprekkdannelser. - Det stilles spørsmål ved fundamentet til boligen, dette kan sees i sammenheng med boligens omfattende skjevheter.

Sprekker i grunnmur.

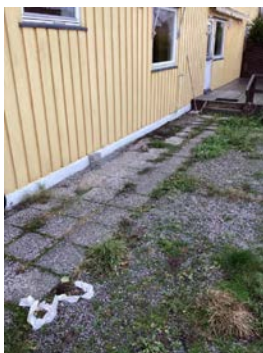
Flatt terreng rundt bolig.
