Tilstandsrapport

Tomannsbolig

Løkkebakken 10 , 3770 KRAGERØ

Befaringsdato: 09.04.2026

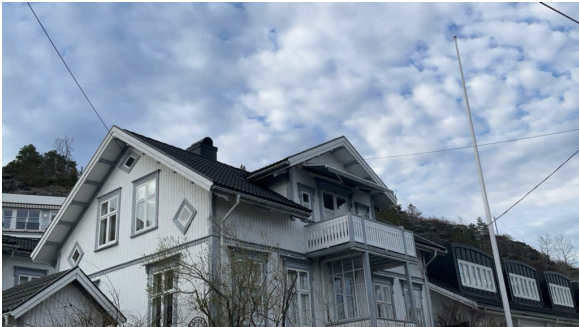
- Mer enn halvparten av forventet brukstid er passert på undertak.

Utsnitt takteking.

- Overvåk tilstanden jevnlig. For å få tilstandsgrad 0 eller 1 må tekking skiftes ut, men tidspunktet for når dette er nødvendig er vanskelig å si noe om.

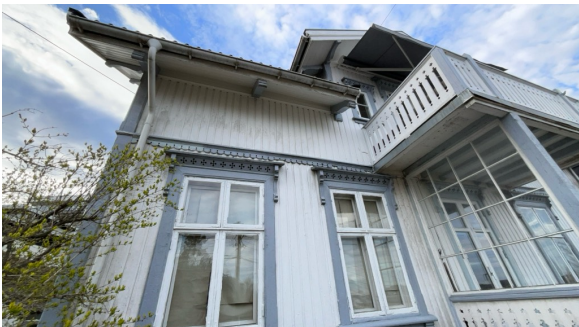
- Det er ingen eller liten lufting i nedre kant av kledning mot grunnmur.
- Det er påvist spredte råteskader i bordkledningen.
- Det er værslitt/oppsprukket trevirke/trepaneler.

Utsnitt veggkonstruksjon.

- Lokal utbedring/utskiftning bør utføres.
- Råteskadet trekledning må skiftes ut.

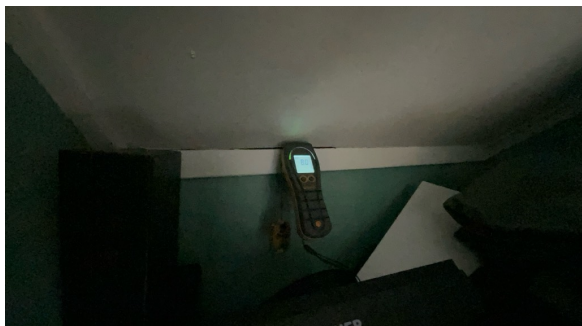
Det er registrert stedvis misfarge på undertak.

Det er registrert noe merker i himling i leilighet, her er det ikke registrert unormale fuktmålinger på befaringdagen.

Ingen unormale fuktindikasjoner ved misfarge på befaringdagen.

Takkonstruksjon må overvåkes.

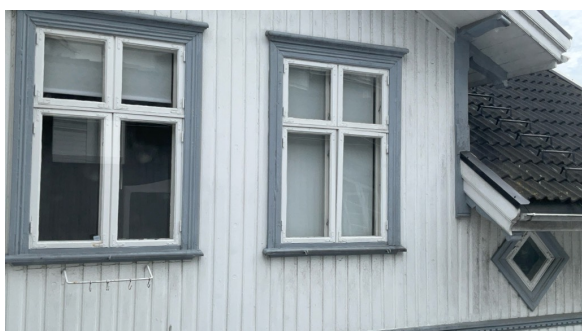
- Det er påvist at enkelte vinduer er vanskelig å åpne/lukke.
- Karmene i vinduer er slitte og det er sprekker i trevirket.

Det er registrert vinduer med kondensering, slitasje på karmene og eldre vinduer med koblet enkeltglass er ikke veldig energi effektive.

Utsnitt vinduer.

- Det må påregnes noe vedlikehold og at enkelte vinduer må skiftes ut.
- Vinduer må justeres.

Vedlikehold og utskiftning av vinduer må beregnes.

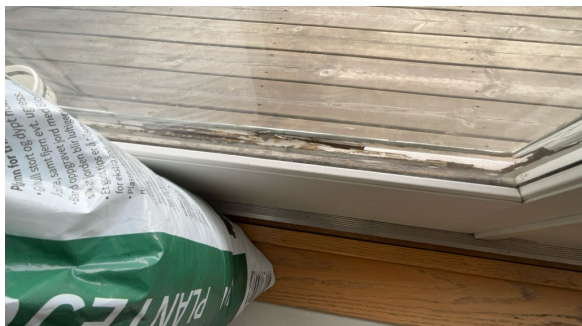
- Det er påvist dør(er) med fukt/råteskader.

Det er registret råteskader på terrassedør.

Utsnitt terrassedør.

- Døren(e) står foran utskiftning.

Kostnadsestimat: 20 000 - 100 000

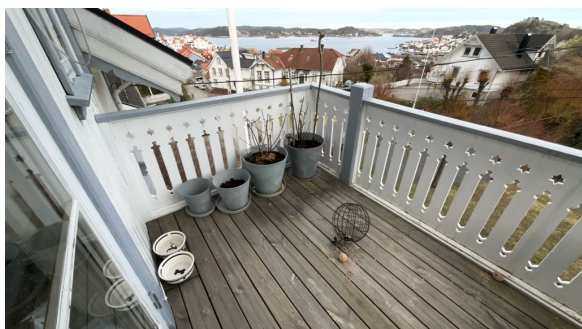
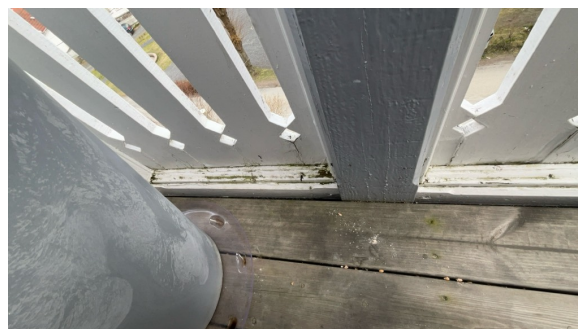
Det er registrert noe slitasje og mykt treverk på rekkverk.

Utsnitt terrasse.

Det må beregnes vedlikehold og utbedringer på detaljer til rekkverk.

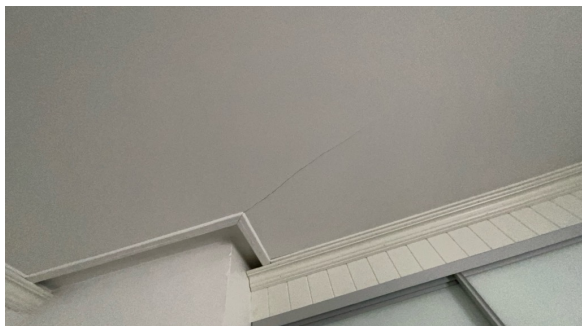
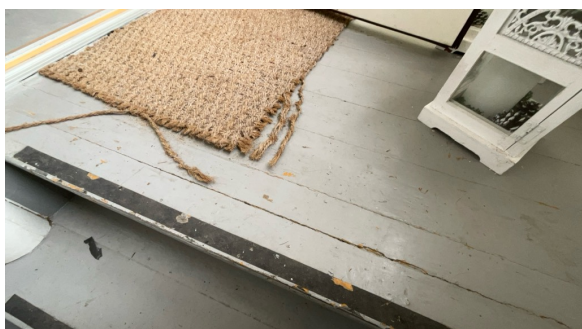
Det er stedvis fornyet overflater i 2011 og 2023, men det er også stedvis eldre overflater med slitasje, sprekker og forvitring.

- Overflater har en del slitasjegrad utover det en kan forvente.

Utsnitt overflater.

- Overflater må utbedres eller skiftes.

Overflater må stedvis utbedres for TG:1

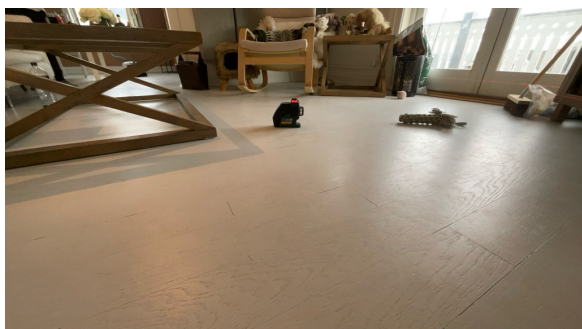
- Målt høydeforskjell på over 30 mm gjennom hele rommet. Tilstandsgrad 3 gis med bakgrunn i standardens krav til godkjente måleavvik.

Høydeforskjeller kontrollert.

- For å få tilstandsgrad 0 eller 1 må høydeforskjeller rettes opp. Det vil imidlertid sjelden være økonomisk rasjonelt som et enkeltstående tiltak i en bolig som dette. Dersom boligen en gang skal renoveres, kan man vurdere slike tiltak.

Kostnadsestimat: 20 000 - 100 000

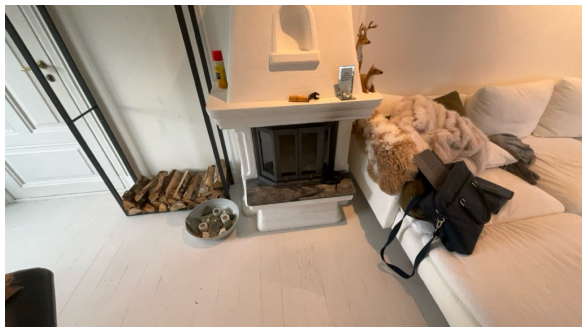
- Ildfast plate mangler på gulvet under/foran ildstedet.

Ildsted.

- Det må monteres ildfast plate under/foran ildsted.

Kostnadsestimat: Under 20 000

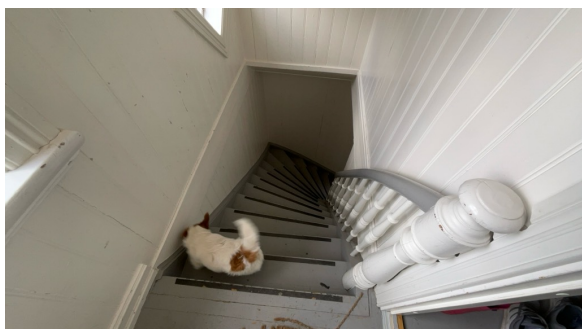
Det er registrert slitasje og merker på innvendig trapp.

Innvendig trapp.

Vedlikehold må beregnes.

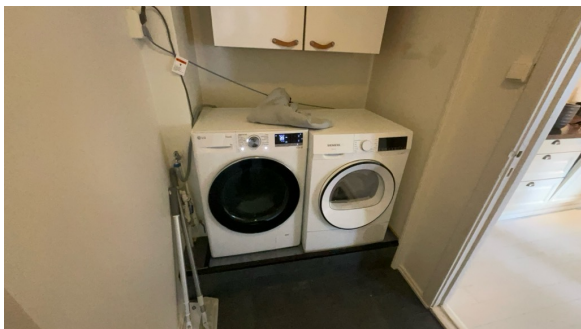
Vaskemaskin plassert i gang mellom baderom og kjøkken.
Det er sluk på oppkant til vaskemaskin, eventuelt lekkasjevann ledes til sluk.

Opplegg for vaskemaskin.

Vaskemaskin plassert i gangen her burde ha vannstopper på vanntilførsel.

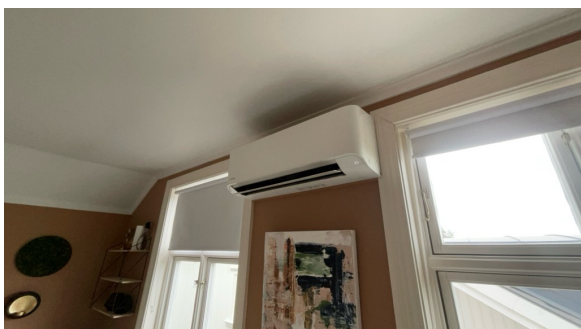
Etter informasjon fra leietaker og eier gir ikke varmepumpe nok varme, denne fungerer ikke som den skal.

Varmepumpe.

Varmepumpe må kontrolleres av fagkyndig.
Om denne må skiftes eller kan utbedres er ukjent.
