Tilstandsrapport

Tomannsbolig

Løkkebakken 10 , 3770 KRAGERØ

Befaringsdato: 09.04.2026

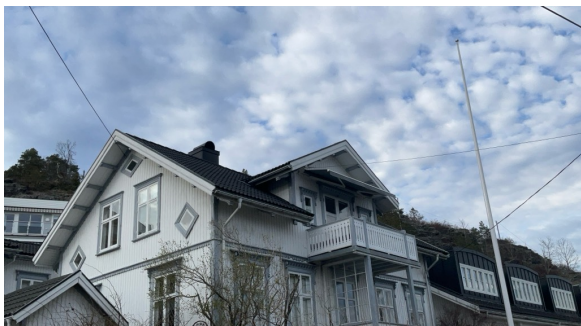
- Mer enn halvparten av forventet brukstid er passert på undertak.

Utsnitt takteking.

- Overvåk tilstanden jevnlig. For å få tilstandsgrad 0 eller 1 må tekkingen skiftes ut, men tidspunktet for når dette er nødvendig er vanskelig å si noe om.

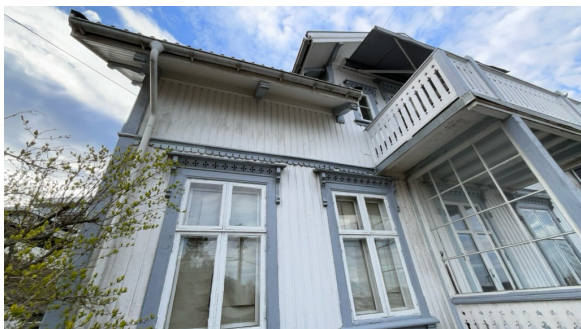
- Det er ingen eller liten lufting i nedre kant av kledning mot grunnmur.
- Det er påvist spredte råteskader i bordkledningen.
- Det er værslitt/oppsprukket trevirke/trepaneler.

Utsnitt veggkonstruksjon.

- Lokal utbedring/utskiftning bør utføres.
- Råteskadet trekledning må skiftes ut.

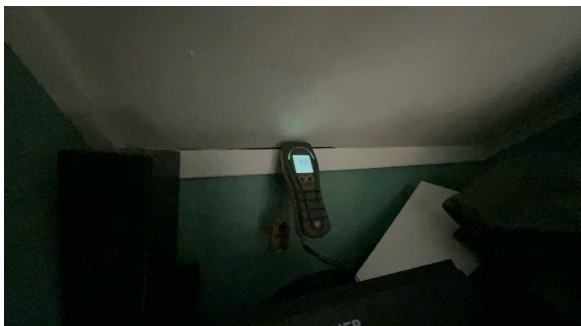
- Det er påvist fuktskjolder/skader i takkonstruksjonen.

Det er registrert stedvis misfarge på undertak.

Ingen unormale fuktindikasjoner ved misfarge på befaringdagen.

Takkonstruksjon må overvåkes.

Utskiftninger må utføres etter behov.

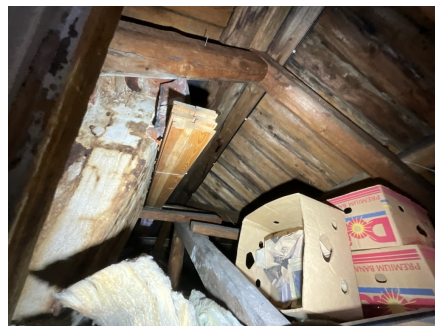
Utsnitt undertak.

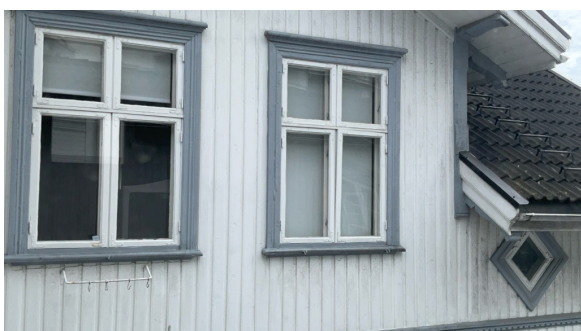
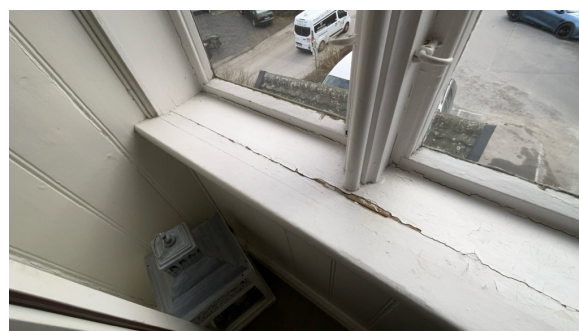
- Det er påvist at enkelte vinduer er vanskelig å åpne/lukke.
- Karmene i vinduer er slitte og det er sprekker i trevirket.

Det er registrert vinduer med kondensering, slitasje på karmene og eldre vinduer med koblet enkeltglass er ikke veldig energi effektive.

Utsnitt vinduer.

- Det må påregnes noe vedlikehold og at enkelte vinduer må skiftes ut.
- Vinduer må justeres.

Vedlikehold og utskiftning av vinduer må beregnes.

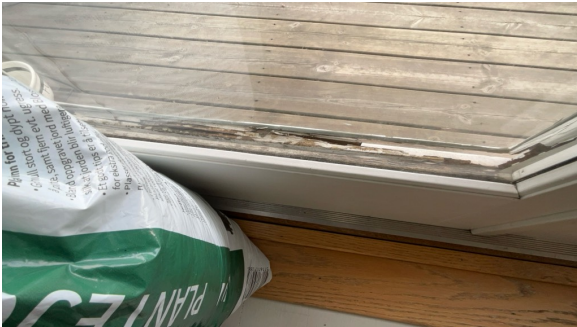
- Det er påvist dør(er) med fukt/råteskader.

Det er registret råteskader på terrassedør.

Utsnitt terrassedør.

- Døren(e) står foran utskiftning.

Kostnadsestimat: 20 000 - 100 000

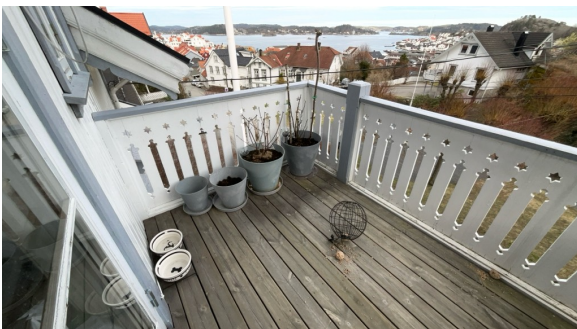
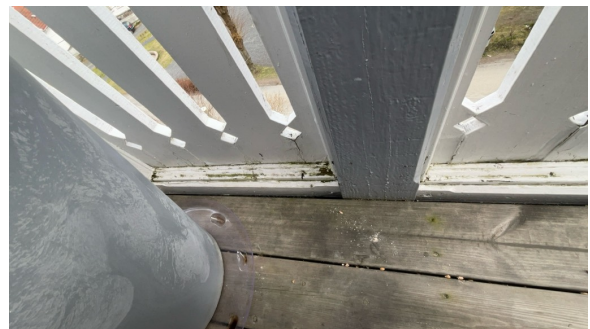
Det er registrert noe slitasje og mykt treverk på rekkverk.

Utsnitt terrasse.

Det må beregnes vedlikehold og utbedringer på detaljer til rekkverk.

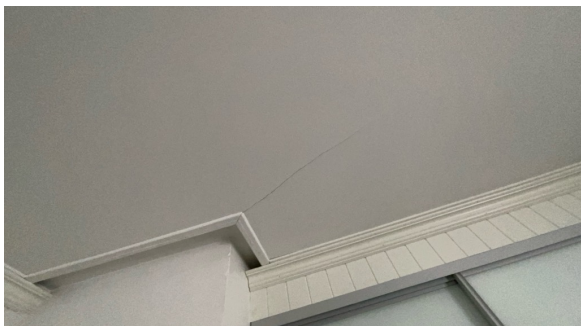
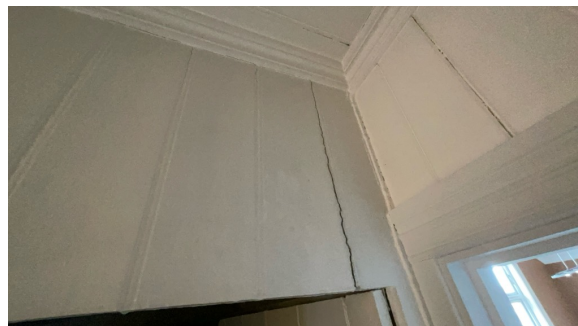
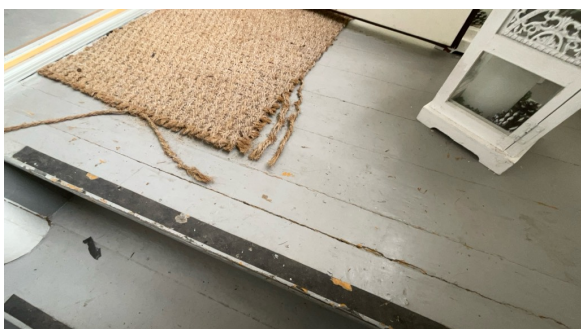
Det er stedvis fornyet overflater i 2011 og 2023, men det er også stedvis eldre overflater med slitasje, sprekker og forvitring.

- Overflater har en del slitasjegrad utover det en kan forvente.

Utsnitt overflater.

- Overflater må utbedres eller skiftes.

Overflater må stedvis utbedres for TG:1

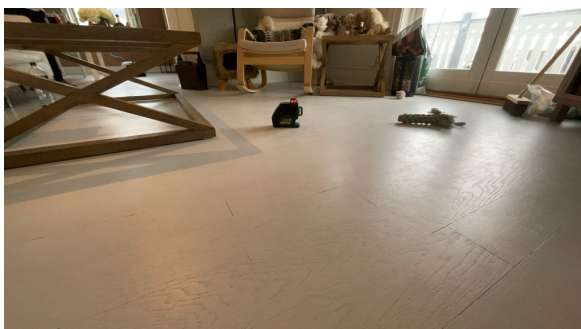
- Målt høydeforskjell på over 30 mm gjennom hele rommet. Tilstandsgrad 3 gis med bakgrunn i standardens krav til godkjente måleavvik.

Høydeforskjeller kontrollert.

- For å få tilstandsgrad 0 eller 1 må høydeforskjeller rettes opp. Det vil imidlertid sjelden være økonomisk rasjonelt som et enkeltstående tiltak i en bolig som dette. Dersom boligen en gang skal renoveres, kan man vurdere slike tiltak.

Kostnadsestimat: 20 000 - 100 000

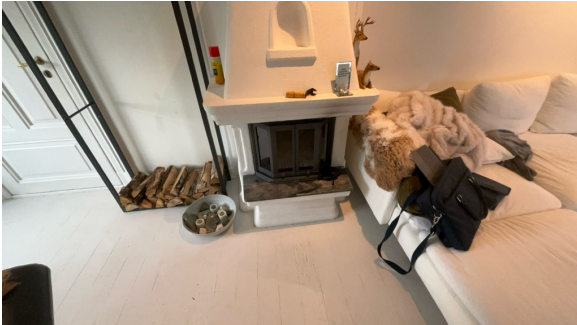
- Ildfast plate mangler på gulvet under/foran ildstedet.

Ildsted.

- Det må monteres ildfast plate under/foran ildsted.

Kostnadsestimat: Under 20 000

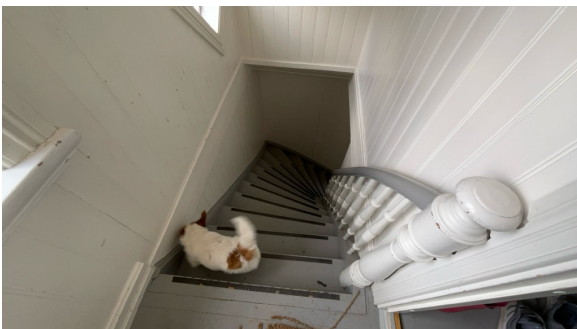
Det er registrert slitasje og merker på innvendig trapp.

Innvendig trapp.

Vedlikehold må beregnes.

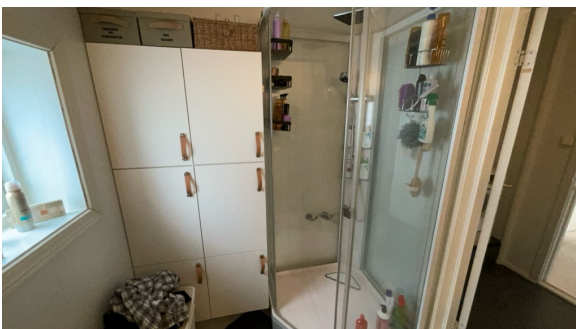
Utsnitt baderom.

- Våtrommet må totalrenoveres. Alle forhold med tettesjikt, våtsone, sluk m.m. må dokumenteres.
- Manglende oppgradering av våtrommet medfører høy risiko for at konstruksjonene ikke vil tåle vanlig bruk av vann eller lekkasjer. Selv om det er dusjkabinett, er det fortsatt en betydelig risiko for at våtrommets konstruksjoner ikke tåler lekkasjer. Dette kan føre til fuktskader på tilstøtende konstruksjoner.

Kostnadsestimat: 200 000 - 500 000

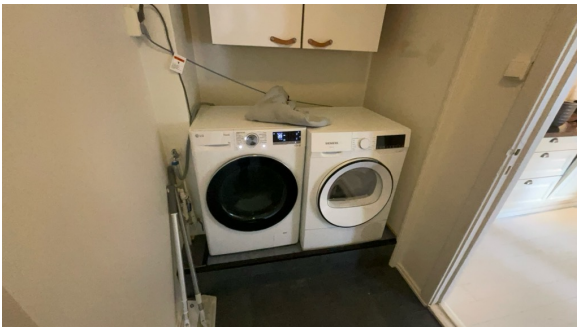
Vaskemaskin plassert i gang mellom baderom og kjøkken.
Det er sluk på oppkant til vaskemaskin, eventuelt lekkasjevann ledes til sluk.

Opplegg for vaskemaskin.

Vaskemaskin plassert i gangen her burde ha vannstopper på vanntilførsel.

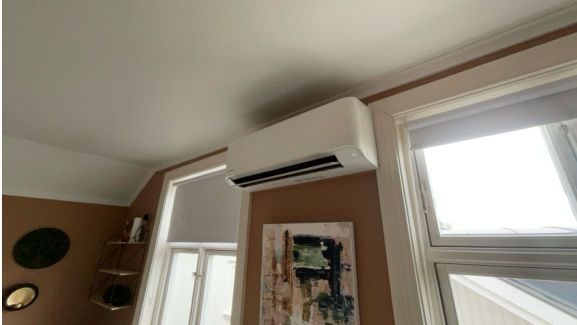
Varmepumpe.

Varmepumpe må kontrolleres av fagkyndig.
Om denne må skiftes eller kan utbedres er ukjent.
