# Tilstandsrapport

Enebolig

Søndre Bølstad vei 7A og B , 3430 SPIKKESTAD

Befaringsdato: 16.01.2026

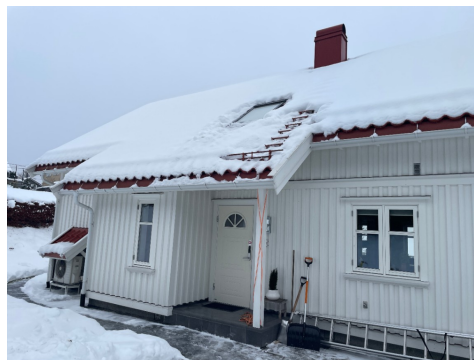
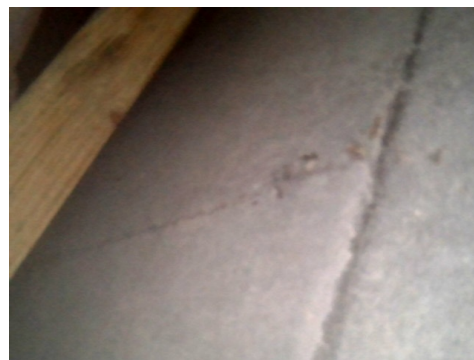
Siden taket (takkonstruksjon, takteking og skorstein) kun er observert fra takfot med stige, er vurderingen begrenset av dette. Det ble tatt et bilde av undertaket med inspeksjonskamera fra stige. fra Det var ikke sikkerhetsmessig forsvarlig å bevege seg ut på taket på grunn av manglende sikring og snøforhold. Selv om det ikke ble avdekket skader under befaringen, kan det likevel foreligge skader som kun kan avdekkes ved en nærmere inspeksjon på taket. Vær oppmerksom på denne risikoen. En undersøkelse på taket kan utføres av en fagperson under tilstrekkelige sikkerhetsforhold. Undertak er av typen Huntonitt Undertak som er et diffusjonsåpent undertak hvor lufting skjer under takstein. Det er nærmere beskrivelser av dette i boligperme som ble fremlagt på befaringdagen. I følge datablad/internett har Hunton undertak en teknisk levetid på 60 år.

Taktekkingen er av betongtakstein. Taket er besiktiget fra takfot med stige. Man bør med jevne mellomrom utføre inspeksjon av tak, (under tilstrekkelige sikkerhetsforhold) for å kontrollere tetthet/skader og unngå unødige fuktpåkjenninger med den risikoen dette medfører.

- Andre tiltak:
- Når takteking og undertak begynner å bli gamle, øker risikoen for lekkasjer, noe som kan føre til omfattende og kostbare reparasjoner av underliggende konstruksjoner dersom en ikke foretar tiltak på konstruksjonene før dette oppstår.

Det bør gjennomføres en nærmere inspeksjon av taktekkingen når taket er snøfritt, for å avdekke eventuelle skader eller mangler som ikke kunne vurderes ved befaring fra takfot.

Konsekvensen av manglende inspeksjon er at skjulte skader kan forbli uoppdaget, noe som kan føre til lekkasjer og påfølgende skader på underliggende konstruksjoner.

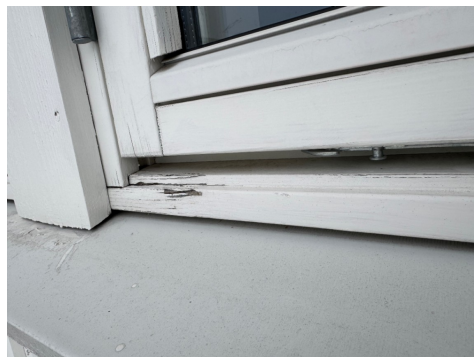
## TG 2 Dører

Bygningen har en malt hovedytterdør med glassdetalj og elektronisk dørlås/håndtak, samt en malt 2 fløyet balkongdør i tre med glass.

Dørene bør justeres for å sikre tetthet mellom dørblad og karm, slik at kaldtrekk unngås.

Dersom dette ikke utbedres, kan det føre til varmetap, økte oppvarmingskostnader og redusert bocomfort.

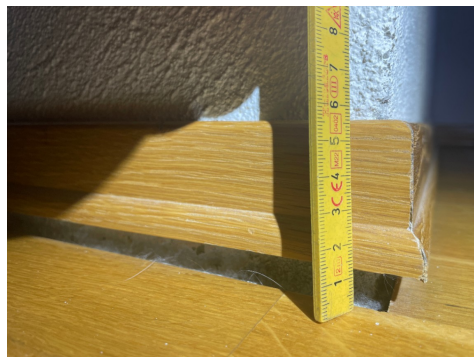
### TG 2 Rom Under Terreng

Gulvet har parkett. Veggene har plater. Hulltaking er foretatt uten å påvise unormale forhold. Hulltaking er foretatt ved/i Under trappen. Fuktkvotemåling (vekt%) i konstruksjonen ble målt til 10. Leilighet har flislagt gulv i bod og entrè. Laminat i øvrige rom. Malte plater himling.

Dersom tiltak ikke iverksettes, kan skadene forverres og føre til behov for mer omfattende reparasjoner.

Man bør være varsom ved bruk av vann på gulv av tre og laminat.

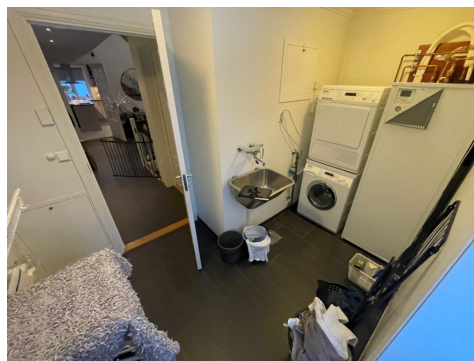
### ! TG 2 Overflater Gulv

- Fall: 1:50 rundt sluk tilsvarer 10 mm Avvik ihht forskrift TEK 97/07.

- Det er påvist avvik i fallforhold til sluk i forhold til krav i forskrift på byggetidspunktet.

Det bør etableres tilstrekkelig fall mot sluk i henhold til gjeldende forskriftskrav for å sikre god avrenning og redusere risikoen for vannskader i konstruksjonen.

Manglende tilstrekkelig fall kan føre til at vann ikke ledes effektivt til sluk, noe som øker faren for fuktskader og lekkasjer i omkringliggende bygningsdeler. Ved normal bruk av vaskerommet er det begrenset mengde vann på gulv og vegger, men risikoen for skade ved lekkasje eller uhell er fortsatt til stede.

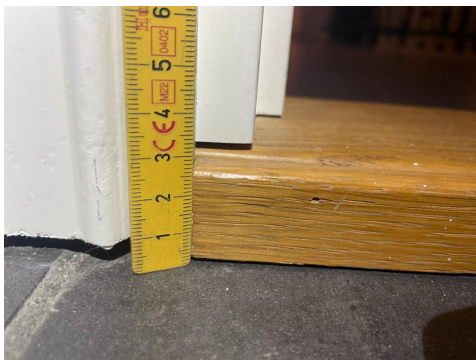
### ! TG 2 Sluk, membran og tettesjikt

- Andre tiltak:
- Det er viktig å merke seg at levetiden til en membran varierer basert på kvalitet, installasjon og bruk. Eldre membraner kan bli sprø og sprekke opp, noe som fører til at de mister sin vanntettende funksjon. Dette kan resultere i vannlekkasjer gjennom vegger og gulv og fuktskader.

Konsekvensen av manglende dokumentasjon og ukjent utførelse er økt risiko for at membran og sluk ikke fungerer som forutsatt, noe som kan føre til lekkasjer og fuktskader i konstruksjonen.

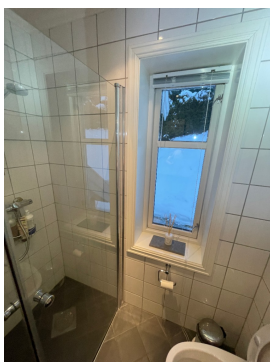
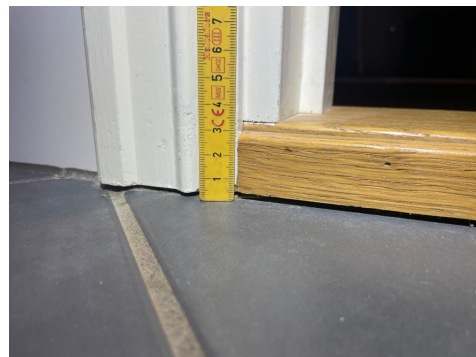
### TG 2 Sluk, membran og tettesjikt

Manglende dokumentasjon og ukjent utførelse medfører økt risiko for at membran og sluk ikke fungerer som forutsatt, noe som kan føre til lekkasjer og fuktskader i konstruksjonen.

Regelmessig tilstandskontroll anbefales for å oppdage eventuelle skader tidlig.

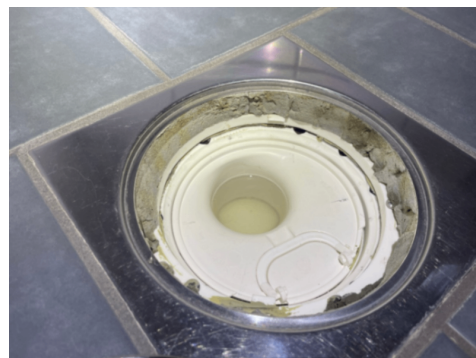
### TG 2 Sanitærutstyr og innredning

- Det er ikke påvist tilfredsstillende løsning for å synliggjøre lekkasje fra innebygget sistene.

Det er ikke etablert synlig lekkasjespalte for innebygget sistene, noe som medfører økt risiko for at eventuelle lekkasjer ikke oppdages tidlig. Dette var ikke et krav før TEK10, men manglende lekkasjesikring gir økt usikkerhet knyttet til tidlig varsling ved lekkasje.

Blandebeholderiet er montert av ufaglært personell, noe som kan medføre økt risiko for feilmontering og følgeskader.

Det bør etableres en løsning som synliggjør eventuell lekkasje fra den innebygde sisternen, for å redusere risikoen for skjulte vannskader og følgeskader på omkringliggende konstruksjoner.

Videre bør det vurderes å få kontrollert blandebeholderiet av kvalifisert fagperson, da montering utført av ufaglært personell kan medføre økt risiko for feilmontering og påfølgende skader.

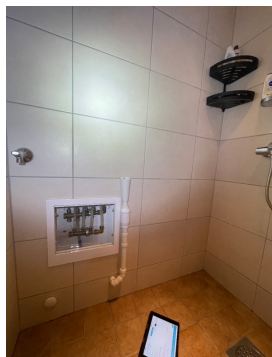
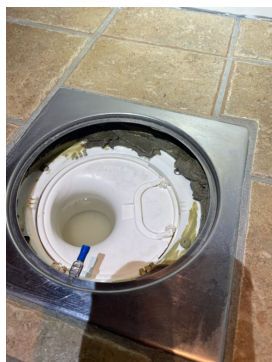
### TG 2 Sanitærutstyr og innredning

- Det er ikke påvist tilfredsstillende løsning for å synliggjøre lekkasje fra innebygget sisterner.

Krav til lekkasjespalte ble først innført med TEK10.

Det anbefales å etablere en løsning som synliggjør eventuelle lekkasjer fra den innebygde sisternen, for eksempel ved å montere en lekkasjespalte eller lekkasjestopper.

Konsekvensen av manglende tiltak er at lekkasjevann kan forbli skjult, noe som kan føre til fuktskader og kostbare reparasjoner over tid.
