# Tilstandsrapport

Johan Scharffenbergs vei 75 B, 0694 OSLO

# gnr. 168, bnr. 101, snr. 49

Rapportdato: 13.04.2026

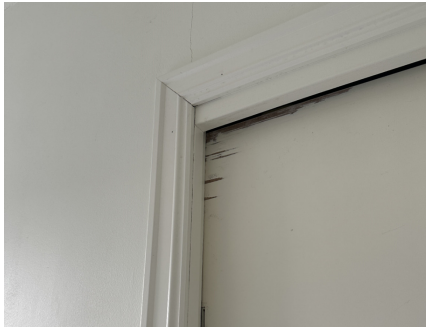
Dørblad i skyvedør mot soverom tar i karm.  
Deler av maling på dørblad er slitt av på side mot soverom.

Slitasje på dørblad mot soverom

Justering av karm/dørblad på dør mot soverom må forventes,  
utbedring anbefales for å unngå ytterligere skade på dørblad.

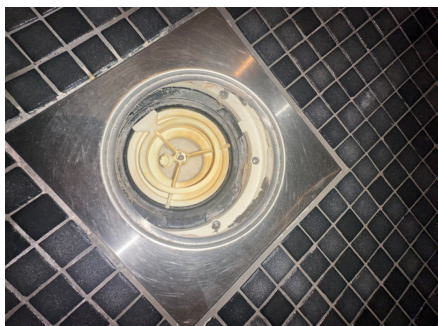
Sluk i plast plassert i dusjssonen. Det er synlig membran i sluk. Dokumentasjon/ferdigattest, legges til grunn for vurdering av badets tettesjikt.

Sluk i plast, plassert i dusjnisje
