Tilstandsrapport

Fritidsbolig

Movegen 118, 8704 NESNASTRANDA

Befaringsdato: 27.04.2026

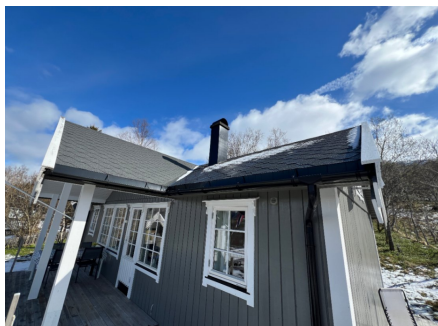
! TG 3 Nedløp og beslag

- Det mangler snøfangere på hele eller deler av taket, noe som var krav på byggemeldingstidspunktet.
- Det mangler tilfredsstillende adkomst til pipe for feier.

Taket er 30 grader og i følge Byggforsk er det behov for snøfangere på tak med ru overflate over 27 grader.

- Det må monteres snøfangere for å oppfylle byggeårets krav.
- Stigetrinn for feier må monteres.

Kostnadsestimat: 20 000 - 100 000

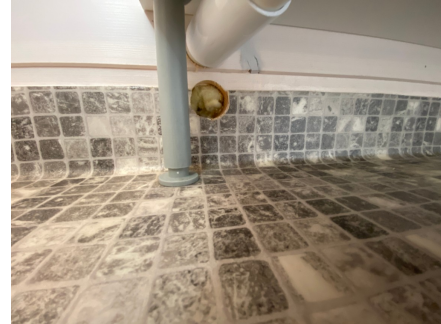
TG 2 Overflater vegger og himling

- Det er uegnede materialer i våtsoner.

Det er paneling på vegger i våtzone.

- Det er ett hull i vegg under vask.

For å oppfylle krav må det etableres membran på vegger i våtsone.

- Avvik bør utbedres.

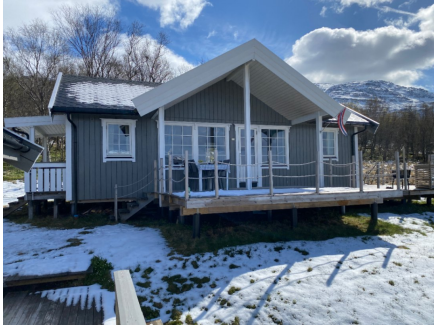
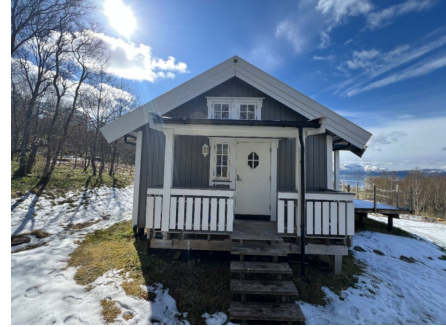
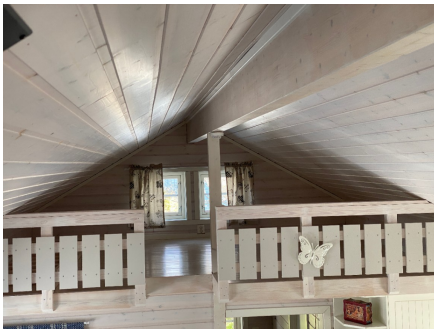
- Åpninger i rekkverk på balkong eller terrasse er ikke i henhold til krav i dagens forskrifter.
- Det er avvik i rømningsveier.
- Det er ikke montert rekkverk på utvendige trapper.
- Rekkverket på balkong eller terrasse er for lavt i forhold til dagens krav.

- Rekkverkshøyde på balkong eller terrasse må endres for å tilfredsstille krav på byggemeldingstidspunktet.
- Rekkverk for utvendige trapper må monteres for å lukke avviket.
- Åpninger i rekkverk på balkong eller terrasse må endres for å tilfredsstille krav på byggemeldingstidspunktet.
- Hvis hemser brukes til varig opphold må det monteres godkjent rømningsvindu.

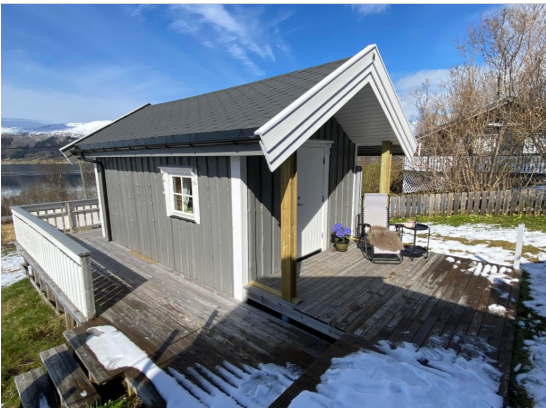
Ytterdør til toallett er fuktskadet.
